Artikel: Aus Unfällen lernen : Unfallstatistik 2007

Autor: Franz, Alfred / Keller, Jost / Schellenberg, Marcel

Aus Unfällen lernen: Unfallstatistik 2007

Arbeitssicherheit durchsetzen und Mitarbeiter motivieren

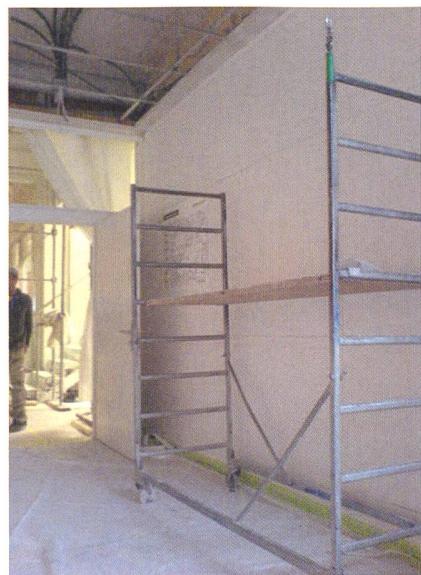
Bild 1 Die Deckenprofile, an denen der Monteur auf dem Rollgerüst arbeitete, standen unter Spannung.

Beim Montieren von Kreuzverbindungen der Deckenprofile erhielt der Deckenmonteur dann einen Stromschlag. Er konnte die Profile erst loslassen, als er durch den Stromschlag vom Gerüst fiel und sich dabei erheblich verletzte (Bild 1).

Durch den Kontakt der Profile mit einem nicht isolierten und unter Spannung stehenden Kabel der Elektroinstallation stand die Deckenkonstruktion unter Spannung. Der Überstromunterbrecher dieses Endstromkreises löste nicht aus. Ein Fehlerstromschutzschalter war nicht installiert. Das Rollgerüst stand isoliert und berührte keine leitenden Teile, die Erdpotenzial hatten.

Bei der Unfallabklärung konnte der genaue Stromweg durch den Körper und der Pfad des Stromflusses gegen Erde nicht mehr ermittelt werden, da bereits bauliche Veränderungen vorgenommen wurden. Offensichtlich hatte ein anderer Teil des Deckenprofils Kontakt mit Erde, sodass sich eine Durchströmung Hand-Hand ergeben hat.

Die Verantwortung für Kabelleichen liegt hingegen beim Elektrofachmann. Nimmt dieser eine Leitung ausser Betrieb, muss er sie nach den 5 Sicherheitsregeln freischalten. Das Sichern gegen Wiedereinschalten kann in vielen Fällen nicht gewährleistet werden, ausser der LS wird zuverlässig beschriftet oder besser abgeschlossen. Zwingend ist in jedem Fall, dass die blanken Leiterenden mit Klemmen isoliert werden. Wird eine Leitung bis auf Weiteres ausser Betrieb genommen, muss sie zudem am Speisepunkt getrennt und isoliert werden. Ungebrauchte Leitungen sollten entfernt werden.

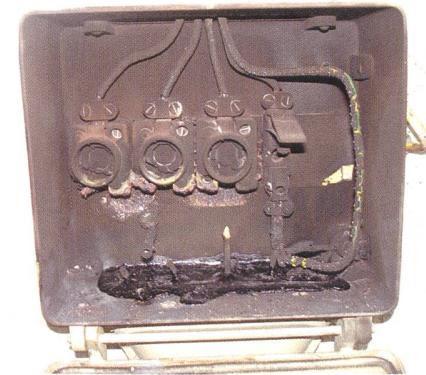
Bild 2 Der Elektromonteur berührte mit dem unisolierten Schraubenzieher Polleiter und Gehäuse.

man den Hauptschutzleiter unter die gleiche Klemme wie der Netz-PEN-Leiter und die Erdverbindung zum Metallgehäuse anschliessen. Beim Unterklemmen des Hauptschutzleiters rutschte der Monteur mit dem unisolierten Schraubenzieher ab und verursachte einen Kurzschluss zwischen dem Polleiter und dem Metallgehäuse. Der Kurzschluss verursachte einen Flammbojen, der erst durch das Abbrennen der Leiter gelöscht wurde (Bild 2). Die netzseitigen 250-A-Sicherungen wurden nicht ausgelöst (Stammkabelinstallation). Der Monteur erlitt Verbrennungen an den Armen und im Gesicht. Wie hätte die korrekte Arbeitsvorbereitung aussehen müssen?

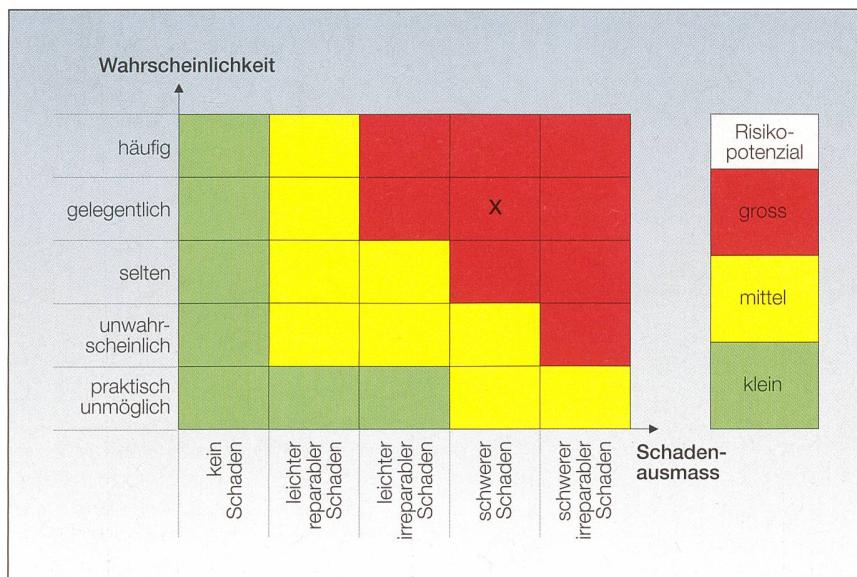
Bild 3 Risikomatrix für den Hausanschluss.

In diesem Beispiel ist die Eintretenswahrscheinlichkeit für beide Gefahren mit *gelegentlich* und das Schadensausmass mit Wirkung auf die arbeitenden Personen – im Falle eines Kurzschlusses – mit *schwer* einzustufen (Bild 3). Die voraussichtlichen Sachschäden sind reparabler Natur. Sie sind auch abzuwagen, doch klar in zweiter Priorität.

Aufgrund der Gefahrenermittlung und der Risikoeinschätzung ist die Arbeitsmethode nach EN 50110 respektive der ESTI-Mitteilung 407.1199 zu wählen. Oft kommen alle 3 Arbeitsmethoden infrage. Entsprechend müssen Restrisiko und Aufwand bei den einzelnen Methoden berücksichtigt werden. Die sicherste Methode ist das Arbeiten an freigeschalteten Anlagen, also Arbeitsmethode 1. Dafür muss nach

den 5 Sicherheitsregeln vorgegangen werden. Die Arbeiten können darauf schnell und sicher ausgeführt werden. Die Information der Kunden und die zeitliche Wahl des Einsatzes sind mitentscheidend für die Akzeptanz. Bei Arbeiten am Hausanschluss sollte die Wahl klar zugunsten des Ausschaltens fallen, d.h. das korrekte Freischalten des Hausanschlusses.

Wenn man sich bewusst zur Arbeitsmethode 2 entscheidet, also für das Arbeiten in der Nähe von unter Spannung stehenden Teilen nach EN 50110-1, ist sicherzustellen, dass geeignete Schutzmassnahmen angewendet werden. Hier hätte sich der Elektromonteur für die komplette persönliche Körperschutzausrüstung sowie für Isolierwerkzeug entscheiden müssen. Beides war im vorliegenden Fall nicht vorhanden.

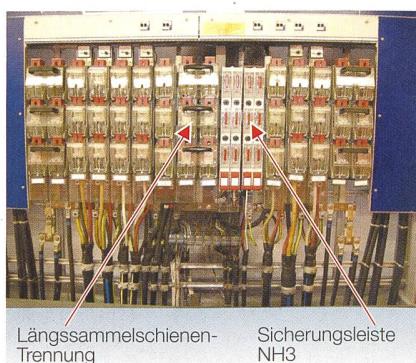
Bild 4 Niederspannungsverteilungsstation mit der Sicherungsleiste, die ausgetauscht werden sollte.

Eine Elektroinstallationsfirma hatte den Auftrag, die Niederspannungsverteilungsstation in einer Trafostation umzubauen. Die Arbeit umfasste den Austausch einer Sicherungsleiste NH3 gegen eine Sicherungsleiste 2x DIN 00 (Bild 4). Die Verteilung wird durch zwei parallel geschaltete 630-kVA-Transformatoren gespeist mit je einem Kurzschlussstrom von rund 20 kA. Die Verteilung versorgt die umliegenden Gewerbe- und Industrieanlagen mit Energie, daher war eine Abschaltung schwierig, und man beschloss, den Austausch unter Spannung durchzuführen. Die Arbeit wurde durch zwei Elektromontiere durchgeführt. Beim Lösen der Befestigungsschrauben und Anheben der Leiste erfolgte ein 3-poliger Kurzschluss, der durch die Primärschutzeinrichtungen erfasst und abgeschaltet wurde. Durch den entstandenen Lichtbogen erlitten beide Elektromontiere schwere Ver-

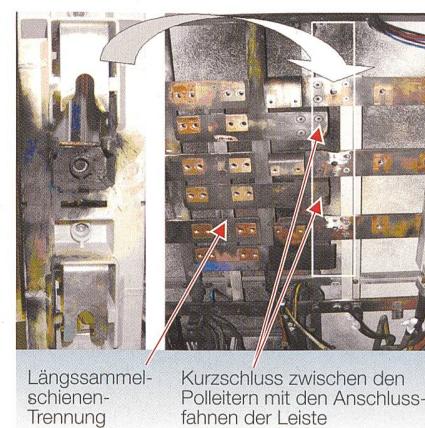
Bild 5 Die Anschlussfahnen der Sicherungsleiste erzeugten einen Kurzschluss zwischen den Polleitern.

brennungen an Händen, Brust und Gesicht. Sie trugen keine persönlichen Körperschutzausrüstungen. Die Verteilung wurde stark beschädigt.

Die NHS-Leiste war eine Längstrennleiste für die Sammelschienen der Polleiter der beiden Transformatoren. Beim Anheben der NH-Leiste (Element) erzeugte die Anschlussfahne der Sicherungsleiste einen Kurzschluss zwischen den Polleitern (Bild 5). Vor der Demontage war die Gefahr des Kurzschlusses ohne Anlagenkenntnisse nicht offensichtlich.

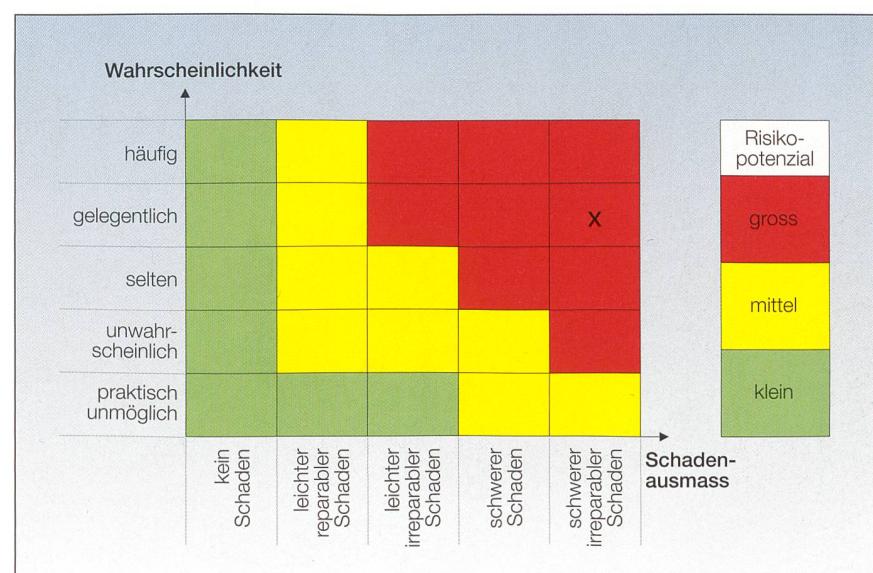
In diesem Beispiel ist die Eintretenswahrscheinlichkeit für beide Gefahren mit *gelegentlich* einzustufen und das Schadensausmass mit Wirkung auf die arbeitenden Personen – im Falle eines Kurzschlusses – mit *schwer* (Bild 6).

Bild 6 Risikomatrix beim Austausch der Sicherungsleiste.

Die Arbeitsmethode 1, das Arbeiten an freigeschalteten Anlagen, wurde hier nicht in Betracht gezogen, weil die Energieverteilung komplexe Prozesse versorgte. Da es sich um Niederspannung handelte und spannungsführende Teile planmäßig nicht berührt werden sollten, fiel die Wahl auf Arbeitsmethode 2. Hier ist die komplett persönliche Körperschutzausrüstung als Schutzmassnahme anzuwenden. Und zwar von allen beteiligten Personen. Das Risiko des Sachschadens wurde akzeptiert – schlussendlich hat sich aber dadurch nach dem Ereignis eine unkontrollierte und längere Abschaltung ergeben.

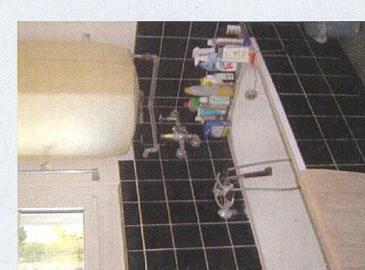
Laien (Nicht-Berufsfall)	NS	Durchströmung	Das Opfer verwendete ein Elektrogerät der Schutzklasse II (sonderisoliert) beim Baden in der Badewanne, wobei das Gerät ins Badewasser getaucht wurde. Das Opfer wurde tödlich elektrisiert. Der Stromfluss erfolgte vom Elektrogerät in das Wasser und über den metallischen Duschenschlauch (der im Badewasser eingetaucht war) und über die Wasserleitung zum Erder. Die vorgesetzte Sicherung (D/I6A) löste nicht aus, und das Gerät war noch in Betrieb, als man das Opfer tot auffand. Die elektrischen Installationen im Bad waren nach Nullung TN-C erstellt; es war kein Fehlerstromschutzschalter vorhanden.	<ul style="list-style-type: none"> • Verwendung von Elektrogerät in der Badewanne • Fehlerstromschutzeinrichtung nicht installiert (fehlender Zusatzschutz)

Laien (Nicht-Berufsfall)	NS	Durchströmung	Beim Baden rutschte der Haaröhn in die Badewanne. Das Opfer erlitt einen tödlichen Stromschlag. Der Haaröhn war noch in Betrieb, als man das Opfer auffand. Dieser heizte das Badewasser auf ca. 60 °C auf. Die Elektroinstallationen im Bad waren zum Unfallzeitpunkt nach alt TN-C installiert und ohne Fehlerstromschutzeinrichtung. Lage eines Geräts in der Wanne: Der den Fehlerstrom begrenzende Widerstand setzt sich aus dem Ausbreitungswiderstand in der Umgebung des Geräts, dem Widerstand der Wassersäule und dem Ausbreitungswiderstand in der Umgebung der gereedeten Teile wie Abflusseventil, Überlauf und gegebenenfalls eines eingetauchten Brauseschlauchs zusammen. Zur Stromaufnahme im Badewasser von Verbrauchern wurden umfangreiche Untersuchungen durchgeführt. Das Eindringen von Wasser in elektrische Geräte führt zwar zu einem Anstieg des aufgenommenen Stroms, dieser bleibt aber im Allgemeinen zu klein, um eine vorgeschaltete Überstromschutzeinrichtung zum Ansprechen zu bringen.	<ul style="list-style-type: none"> • Verwendung von Elektrogeräten im Handbereich der Badewanne • Fehlerstromschutzeinrichtung nicht installiert (fehlender Zusatzschutz)

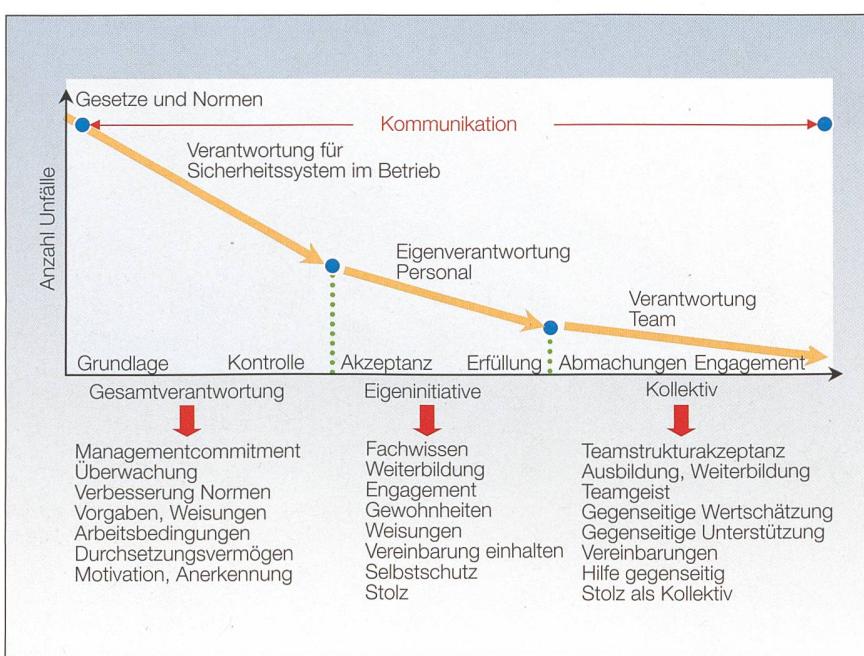
Bild 7 Integriertes Sicherheitssystem zur Reduktion von Unfällen.

Um die seit Jahren stagnierende Zahl der Unfälle weiter zu senken, muss mit Nachdruck beim Menschen und beim Durchsetzen der Verhaltensregeln durch Vorgesetzte angesetzt werden. Denn die technischen Schutzmassnahmen sind auf einem hohen Niveau, auch was die persönlichen Schutzhilfsmittel und das Werkzeug betrifft. Das T des TOP-Systems zur Festlegung von Massnahmen (Technik, Organisation, Person) ist in der Regel erfüllt. Zu diesem Schluss kommt unter anderen ESB Networks, die Staatsstelle zur Förderung der Arbeitssicherheit in Irland (Bild 7).

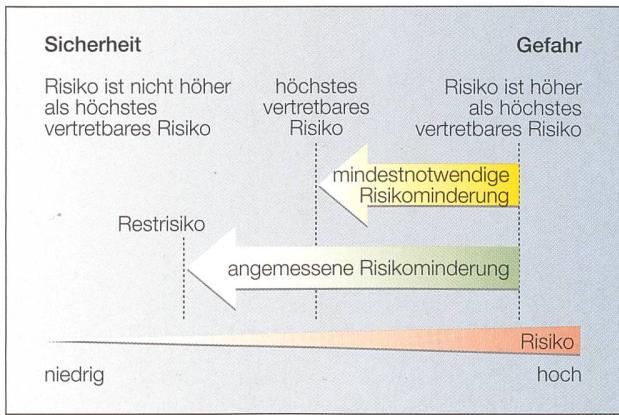
Bild 8 Vertretbares Risiko.

Gefahr bedeutet ein Zustand, aus dem ein Schaden entstehen kann, ohne die Anwesenheit eines Menschen zu berücksichtigen. Die Gefährdung ist eine Gefahr unter Berücksichtigung von anwesenden Menschen (Bild 8). Bei der Risikoeinschätzung fällt es uns leichter, das Schadensausmass zu beurteilen als die Eintretenswahrscheinlichkeit, weil diese stark von äusseren Einflüssen abhängig ist wie Wetter oder plötzlich eintretenden Ereignissen. Das Eintragen der Risikoeinschätzung in die Matrix lässt

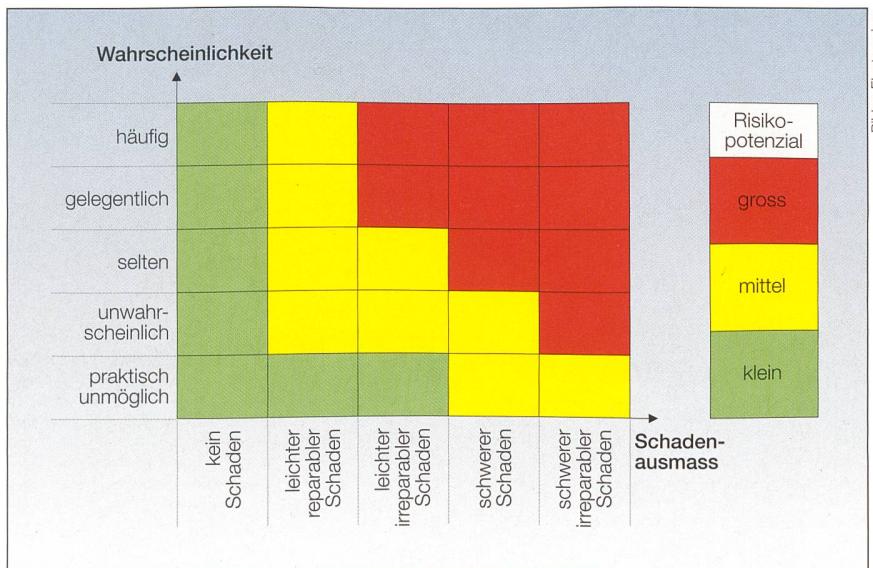
das Risiko erkennen (Bild 9). Das Risiko muss unter dem höchsten vertretbaren Risiko liegen. Durch gut durchdachte Schutzvorkehrungen kann das Risiko gemindert werden, wodurch man die Grenze des Restrisikos erreicht. Das vertretbare Risiko ist einerseits durch Gesetze, Verordnungen, Normen und andere Regeln der Technik definiert, andererseits aber auch durch gültige Wertvorstellungen der Gesellschaft. Bei Arbeiten im Team sind die Risikogrenzen zu besprechen und für die anstehende Arbeit festzulegen. Bei Uneinigkeiten entscheidet der Chef. Es ist aber immer gut, wenn viele Beteiligte sich mit den Risiken befassen. Das fördert das Bewusstsein.

Bild 9 Die Risikomatrix.
