**Artikel:** Potenziell korrosiver Schwefel in Isolierölen  
**Autor:** Knab, Hans-Josef  
**DOI:** <https://doi.org/10.5169/seals-856341>

# Potenziell korrosiver Schwefel in Isolierölen

## Entstehung der Schwefelproblematik und Abhilfemassnahmen

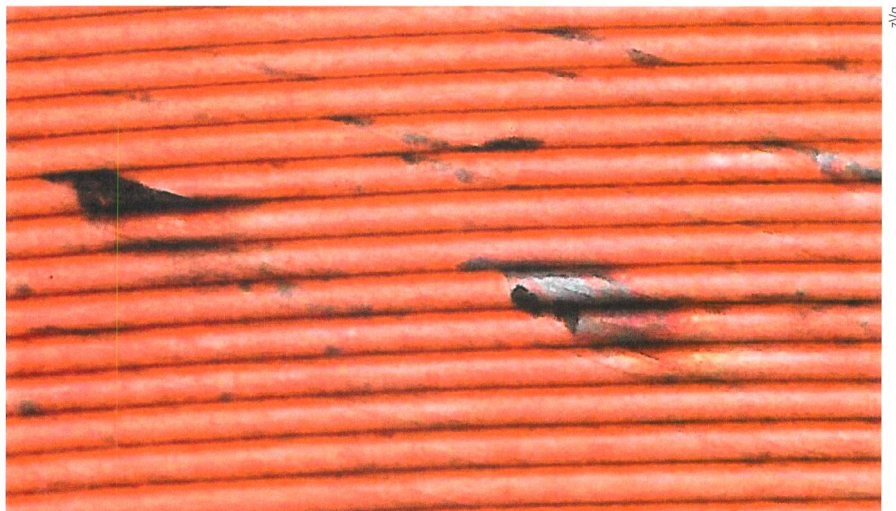
**Bild 1** Anfangsstadium eines Wicklungsdefekts, verursacht durch potenziell korrosivem Schwefel im Isolieröl.[1]

Als sich vor 10 bis 15 Jahren die Probleme mit Windungskurzschlüssen in Hochspannungstransformatoren weltweit häuften, stiess man bei den Ursachenabklärungen oft auf das Vorhandensein von Kupfersulfiden ( $Cu_xS_y$ ) mit halbleitenden Eigenschaften in den Zellulose-Feststoffisolationen, die zu Wicklungskurzschlüssen führten (Bilder 1 und 3). Aber wie gelangten diese Kupfersulfide in die Isolationsysteme?

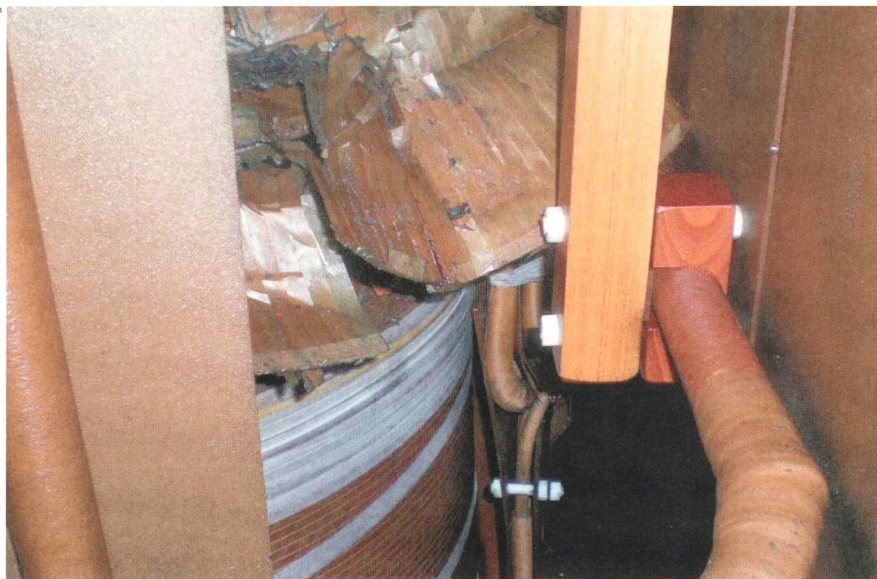
**Bild 3** Transformator mit deutlichen Kupfersulfidablagerungen auf der Feststoffisolation.
