Zeitschrift: bulletin.ch / Electrosuisse

Artikel: Potenziell korrosiver Schwefel in Isolierölen

Potenziell korrosiver Schwefel in Isolierölen

Entstehung der Schwefelproblematik und Abhilfemaßnahmen

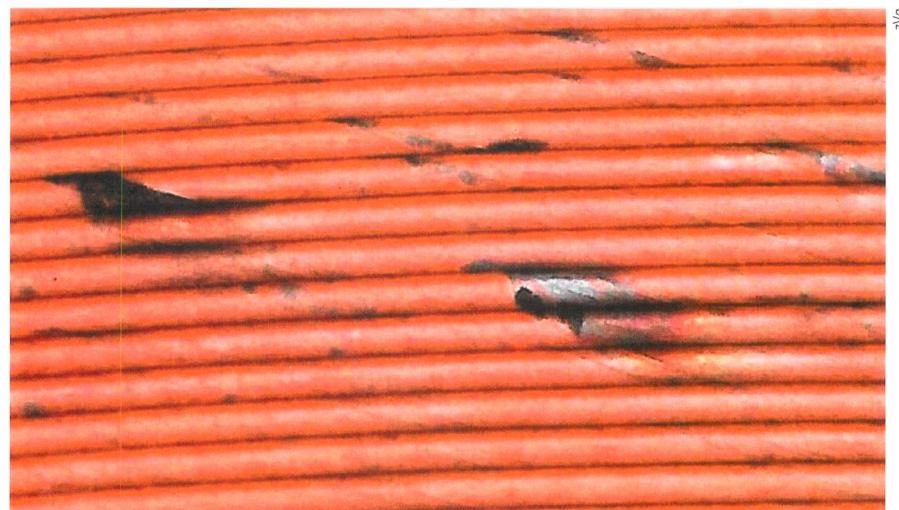
Bild 1 Anfangsstadium eines Wicklungsdefekts, verursacht durch potenziell korrosiven Schwefel im Isolieröl.[1]

Als sich vor 10 bis 15 Jahren die Probleme mit Windungskurzschlüssen in Hochspannungstransformatoren weltweit häuften, stiess man bei den Ursachenabklärungen oft auf das Vorhandensein von Kupfersulfiden (Cu_xSy) mit halbleitenden Eigenschaften in den Zellulose-Feststoffisolationen, die zu Wicklungskurzschlüssen führten (Bilder 1 und 3). Aber wie gelangten diese Kupfersulfide in die Isolationsysteme?

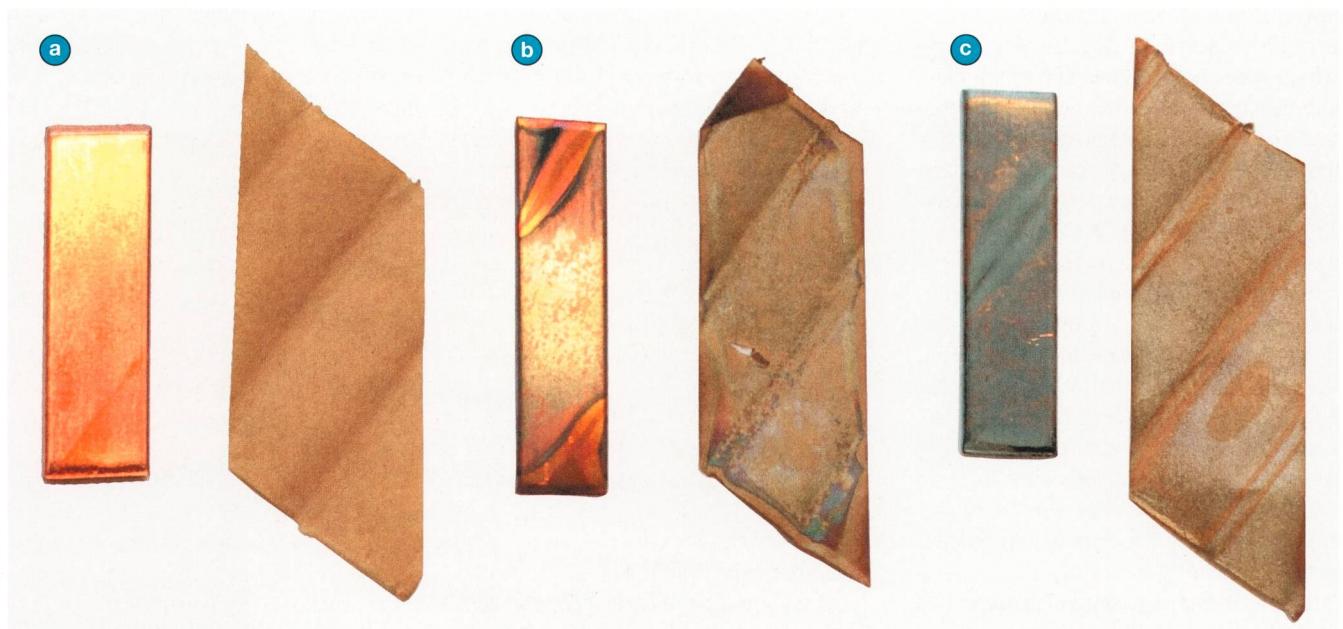
Bild 2 Beispiele von Testergebnissen gemäss IEC 62535: Kupfersulfidablagerung auf Test-Kupferstreifen und Papierisolation:
a) keine Ablagerung, b) leichte Ablagerungen, c) starke Ablagerungen

Dieser Nachweistest ist nun im IEC-Standard 62535 «Test method for detection of potentially corrosive sulphur in used and unused insulating oil» Edition 1.0 2008-10 dokumentiert: Ein rund 3 cm langes Stück Kupferleitung, umwickelt mit einer Lage Isolierpapier, wird in das zu prüfende Isolieröl gelegt und während 72 h bei 150°C in einem verschlossenen Glasbehälter aufbewahrt. Anschliessend wird das Kupfer auf Verfärbungen untersucht (**Bild 2**) sowie das Isolierpapier auf die Präsenz von Kupfersulfiden geprüft.
