Artikel: Langzeitausfälle bei Entstörkondensatoren

Autor: Jacob, Peter

Langzeitausfälle bei Entstörkondensatoren

Entstehung und Folgen von Koronaentladungen

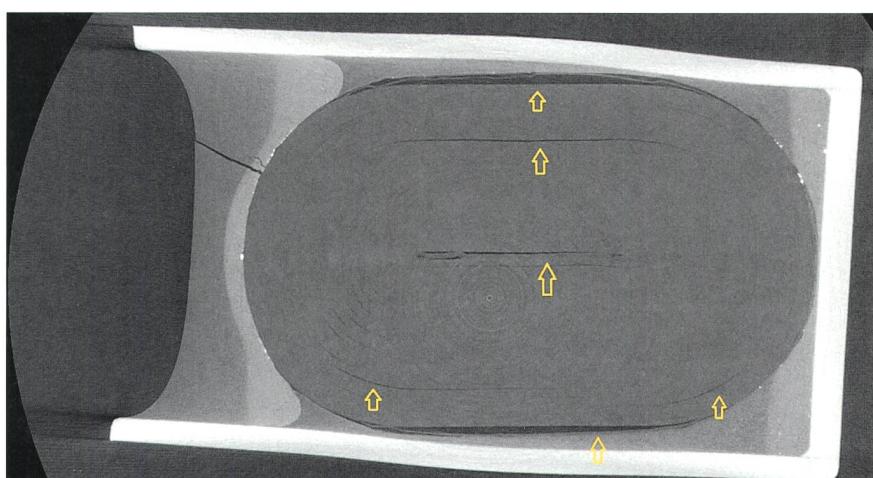
Bild 1 Virtueller Mikroschnitt mittels Röntgen-Tomografie durch einen Folienkondensator. Die gelben Pfeile zeigen Lufteinschlüsse; zusätzlich ist links ein Riss in der Gehäuse-Vergussmasse erkennbar.

Sowohl die «Nachbar»-Kondensatoren als auch Neubauteile zum Vergleich werden zunächst der klassischen Eingangsprüfung unterzogen: der Messung von Kapazität, Verlustfaktor und DC-Leckströmen. Zudem wird bei einzelnen Proben eine 3D-Röntgentomografie gemacht, die virtuelle Schnittdurchflüge in beliebiger Richtung ermöglicht und so Aufschluss über Lufteinschlüsse gibt (**Bild 1**). Die elektrischen Untersuchungen ergaben keine nennenswerten Abweichungen, aber die Röntgenuntersuchungen zeigten teils erhebliche Lufteinschlüsse und vereinzelt auch Rissbildungen im Verguss, jedoch gab es in der Regel auch hier keine ausfallsignifikanten Veränderungen bei den langjährig im Einsatz befindlichen Kondensatoren im Vergleich zu neuen Referenzbauelementen.

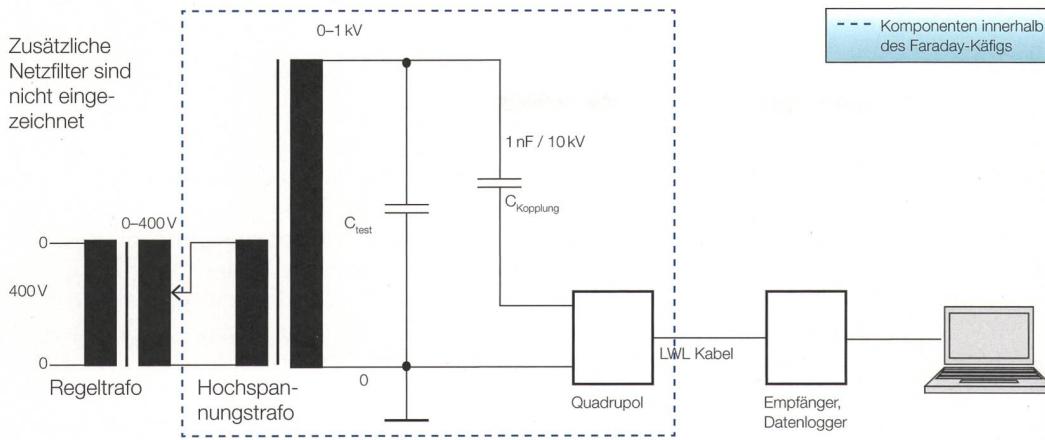
Zusätzliche
Netzfilter sind
nicht einge-
zeichnet

entladungen können mit Spezialmikrofonen geortet werden. Diesen Test setzen wir in einer abgewandelten Version an der Empa für die Messung innerer Koronaentladungen in Folienkondensatoren ein (**Bild 2**). Herzstück ist der für hohe Ströme ausgelegte 1 kV/10 A-Trenn- und Regeltrafo, der zur Vermeidung des Eintragens von Netztransienten mit mehreren zusätzlichen Netzfiltern ausgestattet ist. Der eigentliche Messaufbau mit einem lichtleitergekoppelten Quadrupol und dem Prüfling befindet sich in einem Faraday-Käfig, wie er für EMV-Untersuchungen verwendet wird – auch diese Massnahme gilt der absoluten Fernhaltung von Störsignalen von außen. Über einen 10-kV-Hochspannungskondensator erfolgt die Verbindung zwischen Quadrupol und Prüfling, wobei hierüber auch die Messsignal-Auskopplung erfolgt. Vor jeder Messung wird die Einrichtung bei angeschlossenem Prüfling mit einem Ka-

librationsgenerator auf den Schwellwert für den Korona-Einsetzpunkt von 10 pC kalibriert.

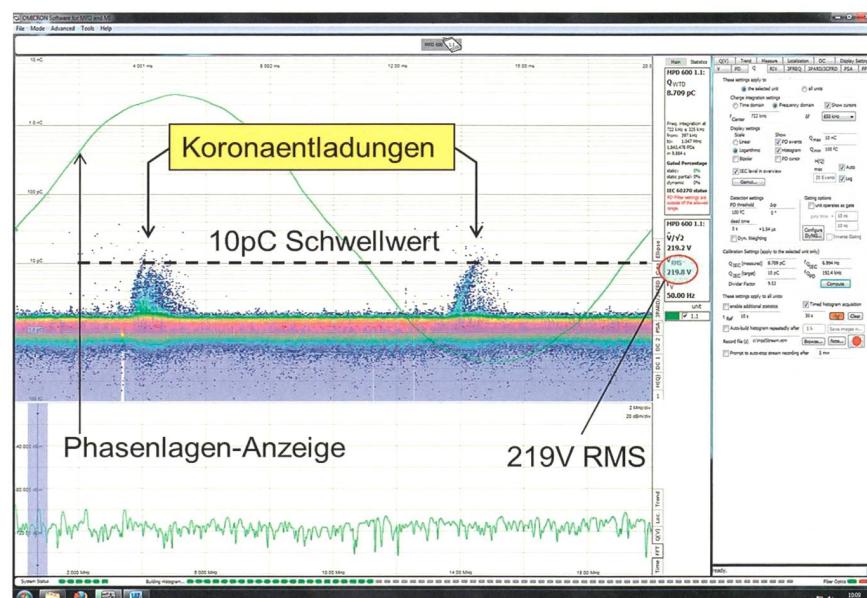
Bild 3 Beispiel einer Koronaentladungsmessung im Folienkondensator.

Man würde erwarten, dass eine messbare innere Koronaentladung erst deutlich oberhalb der spezifizierten AC-Nennspannung des Kondensators einsetzt und auch der tiefer liegende Korona-Aussetzpunkt noch oberhalb der AC-Nennspannung liegt. In vielen Fällen ergaben sich jedoch auch bei Neubauteilen Einsetz- und Aussetzspannungen, die z.T. deutlich unterhalb der spezifizierten AC-Spannungen lagen (**Bild 3**). Dabei gab es beträchtliche Unterschiede von Hersteller zu Hersteller, während die Unterschiede zwischen Neubauteilen und solchen mit bereits langer Einsatzdauer marginal waren. **Bild 4** zeigt eine typische Messserie mit Neubauteilen von verschiedenen Herstellern (A–E). Zum Vergleich wurden Mess-

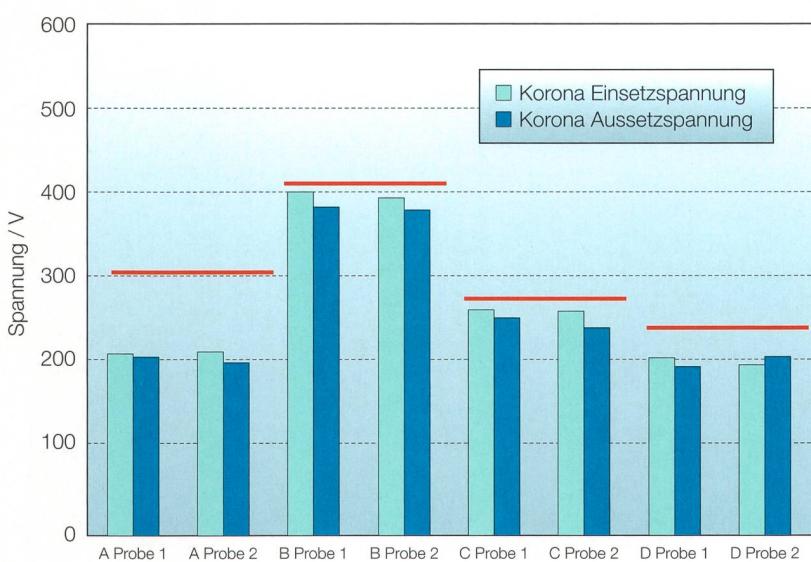
Bild 4 Koronaeinsetz- und Aussetschwellen verschiedener Kondensatorproben. Die rote Linie zeigt jeweils die vom Kondensatorhersteller angegebene AC-Nennspannung.

serien an ähnlichen Anlagen an zwei anderen Orten gemacht, die die Resultate bestätigten. Zusammenfassend konnte – abgesehen von den Bauteilen nur weniger Kondensatorhersteller – festgestellt werden, dass die Kondensatoren, wenn sie tatsächlich mit ihrer AC-Nennspannung belastet werden, innere Koronaentladungen deutlich über dem 10-pC-Schwellwert aufweisen.

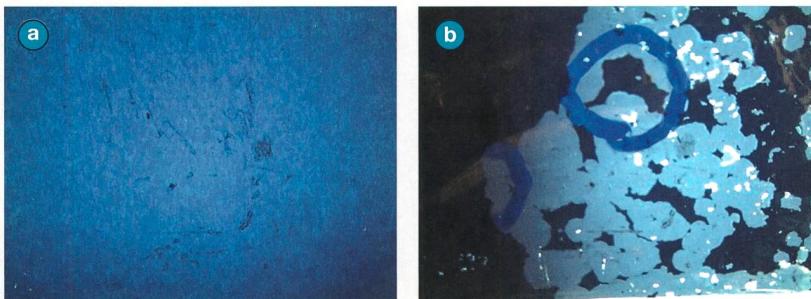
Bild 5 Betrachtung von abgewickelter Kondensatorfolie unter einem Mikroskop (Unterlicht). Links neuer Kondensator; rechts Kondensator nach Langzeiteinsatz, Zone mit Lufteinschluss; zahlreiche Delaminationen (dunkel: beide Seiten metallisiert, hellblau: eine Seite metallisiert, weiß: keine Metallisierung mehr vorhanden).

Beim Abwickeln des Folienwickels von neuen und im Langzeiteinsatz befindlichen Kondensatoren zeigten sich signifikante Unterschiede (**Bild 5**). Während sich bei den Neubauteilen die Metallisierung als homogene Schicht zeigte, zeigte sich bei den im Einsatz befindlichen Kondensatoren eine löchrige und inhomogene Metallisierung, was auf zahlreiche Delaminationen und zur

Nachbarfolie verlagerte Anhaftungen der Metallisierung hinwies. Durch die fortwährenden Kondensator-Umladungen und die damit verbundenen wechselnden Kraftwirkungen war es also in den Bereichen, in denen es Lufteinschlüsse gab, zu lokalen Delaminationen der Al-Metallisierung gekommen.

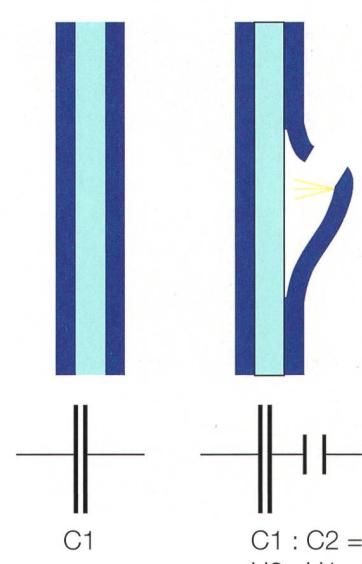
Lokale Al-Beschichtungs-Delamination.

In solchen Bereichen liegt eine lokale Serienschaltung aus einem Kondensator mit PP-Dielektrikumszahl (hohe Kapazität) und einem solchen mit Luft-Dielektrikum (tiefe Kapazität) vor (**Bild 6**). Da sich in einer solchen Schaltung die Kapazitäten umgekehrt proportional zu den Spannungsabfällen verhalten, liegt im Delaminations-Luftspalt die grösste Spannung an – ausreichend, um dank der vorhandenen Luftmoleküle ein Plasma zu zünden, d.h. die Luftmoleküle werden ionisiert und damit zu elektrischen Ladungsträgern. Die im stetigen

Plasma bewegten Ionen «bombardieren» während der Umladevorgänge das PP-Dielektrikum, das dadurch über sehr lange Zeit hinweg eine lokale Dünning erfährt. Kommt es dann zum Durchschlag, so kann in vielen Fällen die Selbstheilung nicht mehr ansprechen, da keine isolierende Luft, sondern elektrisch leitfähiges Plasma im Defektbereich «nachrückt» und somit einen Lichtbogen zündet. Spätestens dann greift der Schaden in benachbarte «Schadnester» über und das Polypropylen wird zersetzt, wobei unter anderem Azetylen entsteht. In Verbindung mit der Funkenbildung oder, sofern bereits ein explosionsfähiges Gasgemisch vorliegt, auch durch Zündung infolge z.B. Relais-Schaltfunken oder Ähnlichem kann es im schlimmsten Fall sogar zu Explosionen kommen.
