**Zeitschrift:** bulletin.ch / Electrosuisse  
**Herausgeber:** Electrosuisse  
**Band:** 110 (2019)  
**Heft:** 11

**Artikel:** Erkenntnisse dank Erdschlussversuchen  
**Autor:** Schmid, Adrian  
**DOI:** <https://doi.org/10.5169/seals-856010>

# Erkenntnisse dank Erdschlussversuchen

**Versuchsordnung** | Im Mittelspannungs-Kabelnetz der Regionalwerke AG Baden mit einer Länge von 75 km ist seit der Einführung des Polerdungsschalters (2004) noch nie ein unkontrollierter Erdfehler aufgetreten. Diverse Netzänderungen in den letzten Jahren gaben nun Anlass zu einer Reihe von Erdschlussversuchen.

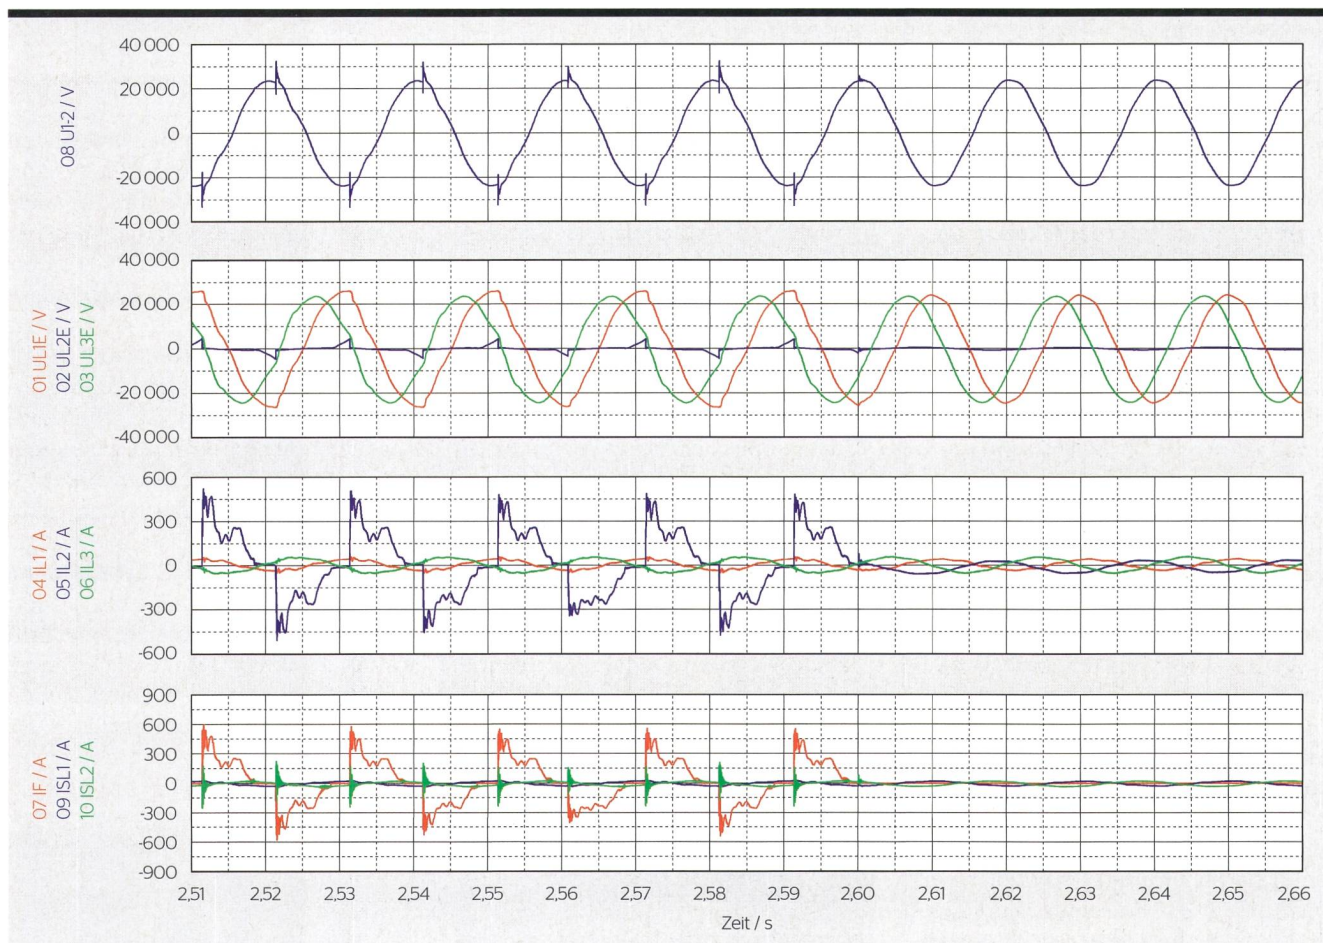
**Bild 2** Beschreibung der Oszillogramme: Während der Zeit 2,51 bis 2,6 s ist der Erdschluss in Form als Lichtbogen anstehend. Bei 2,6 s schaltet der Polerdungsschalter der Phase L2 ein und bleibt bis 2,66 s und weiter bis zur Beseitigung des Erdfehlers eingeschaltet.

**01 UL1E** Phasenspannung des Stations-Zuleitungskabels. Nach dem Eintreten des Erdfehlers steigt die Phasenspannung UL1E von 9,6 auf 16,6 kV.

**02 UL2E** Phasenspannung des Stations-Zuleitungskabels. Nach dem Nulldurchgang des Fehlerstromes 07 IF in L2 steigt die Spannung in der Phase wieder an und lädt die Kabelkapazitäten im Netz auf. Nach dem Erreichen der Wiederzündspannung von zirka 5 kV entladen sich die Kabelkapazitäten des Netzes über die Fehlerstelle. Die Phasenspannung UL2E bricht sofort zusammen.

**03 UL3E** Phasenspannung des Stations-Zuleitungskabels. Nach dem Eintreten des Erdfehlers steigt die Phasenspannung UL3E von 9,6 auf 16,6 kV. Der Winkel zwischen den gesunden Phasen L1 und L3 beträgt 60°.

**04 IL1 und 06 IL3** Leiterstrom des Stations-Zuleitungskabels. Die Ströme der Zuleitung 04 IL1 der Phase L1 sowie 06 IL3 der Phase L2 betragen zirka 25 A.

**05 IL2** Leiterstrom des Stations-Zuleitungskabels. Nach dem Erreichen der Wiederzündspannung von zirka 5 kV fliesst über die Phase L2 eine kapazitive Entladestromspitze von rund 500 A über das Zuleitungskabel in die Station, in welcher die Fehlerstelle liegt.

**07 IF** Erdschlussstrom des fehlerbehafteten Kabelabgangs. Die Entladung der Netzkapazitäten erfolgt über die Fehlerstelle. Die entsprechenden Stromspitzen betragen rund 600 A.

**08 U1-U2** Verkettete Spannung des Stations-Zuleitungskabels. Durch die Entladung der Netzkapazitäten entstehen transiente Spannungsspitzen, welche sich auch auf die verkettete Spannung auswirken.

**09 ISL1** Leiterstrom des weiterführenden Kabelabgangs. Das ist der Laststrom von zirka 25 A des hinter der Fehlerstelle liegenden Netzteils.

**10 ISL2** Leiterstrom des weiterführenden Kabelabgangs. Auf der weiterführenden Leitung Phase L2 ist der überlagerte Entladestrom der Netzkapazitäten, welche hinter der Fehlerstelle liegen, ersichtlich.

**Bild 2** zeigt die Strom- und Spannungsverläufe sowohl vor als auch nach dem

Einschalten des Polerdungsschalters. Das Oszillogramm zeigt den Versuch Nummer 33 mit einem 150 mm<sup>2</sup> starken XKDT-Kabel. Die weiteren Versuchsparameter waren Erdschlussart: Lichtbogen; Fehler: Phase L2; Erdschlussstrom: 190 A; Leitungslänge vom Unterwerk Dättwil zur Fehlerstelle: 4867 m; Laststrom an der Fehlerstelle (weiterführender Leitungsstrom): 25 A.

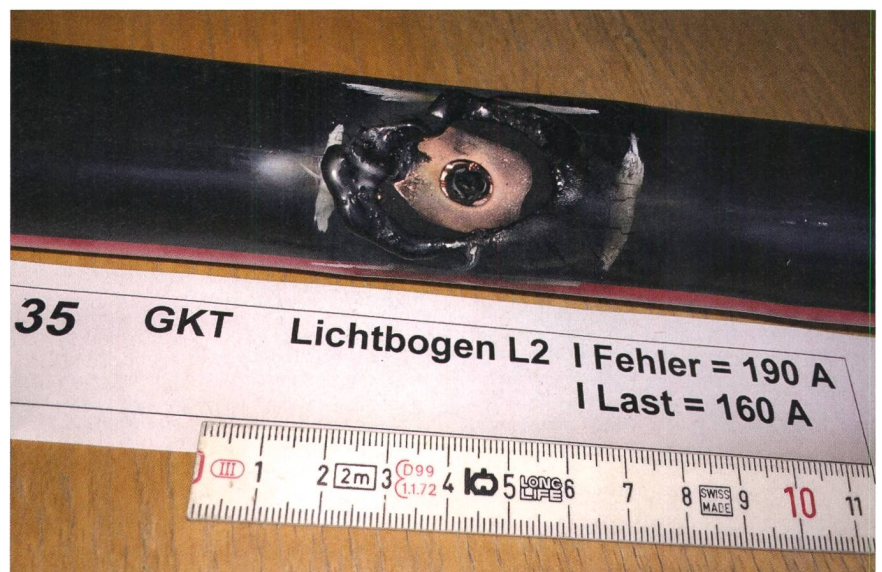
**Bild 3** Fehlerstelle eines durch den Erdschluss beschädigten Versuchskabels.

Nach dem Ausschalten des Polerdungsschalters klingt die Nullspannung U<sub>0</sub> stark gedämpft ab. Diese Kipp-schwingungen, durch die Kapazität der Netzkabel und die Sättigungs-induktivität der einpoligen Spannungswandler verursacht, haben eine Frequenz von zirka 8 bis 10 Hz. XKDT-Kabel brennen nach einem Erdschluss mit Lichtbogen einige wenige Minuten bei kleiner Flamme weiter. Dadurch verkohlt das Kabel um die Fehlerstelle (schwarze Lichtbogen-

stelle). Bei GKT-Kabeln löscht der Lichtbogen nach dem Abschalten des Stromes sofort (saubere Lichtbogenstelle).

**Bild 3** zeigt die Fehlerstelle des durch den Erdschluss beschädigten Versuchskabels Nummer 35. Im äusseren Polyethylen-Mantel ist ein Loch mit einem Durchmesser von rund 20 mm herausgebrannt. Darunter liegt die thermisch beständige, brandhemmende EPR-Isolation. Die Fehlerstelle ist relativ klein, weil der Polerdungsschalter nach 2,6 s den Fehlerstrom zum Erlöschen bringt. Dadurch ist die Gefahr eines Doppelerdschlusses minimal.
