Zeitschrift: bulletin.ch / Electrosuisse

Erkenntnisse dank Erdschlussversuchen

Versuchsanordnung | Im Mittelspannungs-Kabelnetz der Regionalwerke AG Baden mit einer Länge von 75 km ist seit der Einführung des Polerdungsschalters (2004) noch nie ein unkontrollierter Erdfehler aufgetreten. Diverse Netzänderungen in den letzten Jahren gaben nun Anlass zu einer Reihe von Erdschlussversuchen.

ADRIAN SCHMID ET AL.

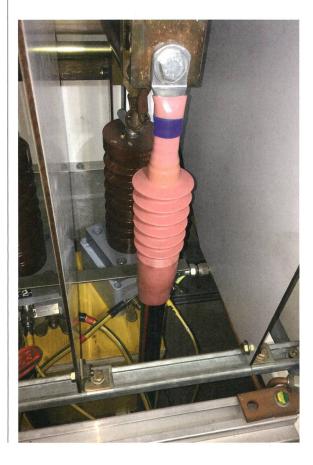
Bild 1 Hinter dem Kabelanschluss sind die temporär montierten kapazitiven Spannungsteiler zur Messung der Phasenspannungen im MS-Feld der weiterführenden Leitung sichtbar.

Die FKH war sowohl für den Aufbau der Messeinrichtungen als auch für die Aufzeichnung der relevanten Messgrössen verantwortlich. Bild 1 zeigt die hinter dem Kabelanschluss temporär montierten kapazitiven Spannungsteiler zur Messung der Phasenspannungen im Mittelspannungsfeld der weiterführenden Leitungen.

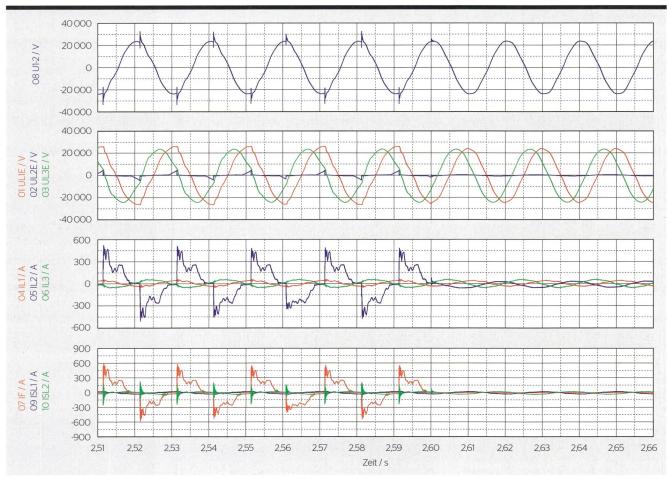
Bild 2 Beschreibung der Oszillogramme: Während der Zeit 2,51 bis 2,6 s ist der Erdschluss in Form als Lichtbogen anstehend. Bei 2,6 s schaltet der Polerdungsschalter der Phase L2 ein und bleibt bis 2,66 s und weiter bis zur Beseitigung des Erdfehlers eingeschaltet.

01 UL1E Phasenspannung des Stations-Zuleitungskabels. Nach dem Eintreten des Erdfehlers steigt die Phasenspannung UL1E von 9,6 auf 16,6 kV.

02 UL2E Phasenspannung des Stations-Zuleitungskabels. Nach dem Nulldurchgang des Fehlerstromes 07 IF in L2 steigt die Spannung in der Phase wieder an und lädt die Kabelkapazitäten im Netz auf. Nach dem Erreichen der Wiederzündspannung von zirka 5 kV entladen sich die Kabelkapazitäten des Netzes über die Fehlerstelle. Die Phasenspannung UL2E bricht sofort zusammen.

03 UL3E Phasenspannung des Stations-Zuleitungskabels. Nach dem Eintreten des Erdfehlers steigt die Phasenspannung UL1E von 9,6 auf 16,6 kV. Der Winkel zwischen den gesunden Phasen L1 und L3 beträgt 60° **04 IL1 und 06 IL3** Leiterstrom des Stations-Zuleitungskabels. Die Ströme der Zuleitung 04 IL1 der Phase L1 sowie 06 IL3 der Phase L2 betragen zirka 25 A.

05 IL2 Leiterstrom des Stations-Zuleitungskabels. Nach dem Erreichen der Wiederzündspannung von zirka 5 kV fliesst über die Phase L2 eine kapazitive Entladestromspitze von rund 500 A über das Zuleitungskabel in die Station, in welcher die Fehlerstelle liegt.

07 IF Erdschlussstrom des fehlerbehafteten Kabelabgangs. Die Entladung der Netzkapazitäten erfolgt über die Fehlerstelle. Die entsprechenden Stromspitzen betragen rund 600 A. **08 U1-U2** Verkettete Spannung des Stations-Zuleitungskabels. Durch die Entladung der Netzkapazitäten entstehen transiente Spannungsspitzen, welche sich auch auf die verkettete Spannung auswirken.

09 ISL1 Leiterstrom des weiterführenden Kabelabgangs. Das ist der Laststrom von zirka 25 A des hinter der Fehlerstelle liegenden Netzteils.

10 ISL2 Leiterstrom des weiterführenden Kabelabgangs. Auf der weiterführenden Leitung Phase L2 ist der überlagerte Entladestrom der Netzkapazitäten, welche hinter der Fehlerstelle liegen, ersichtlich.

Bild 2 zeigt die Strom- und Spannungsverläufe sowohl vor als auch nach dem

Einschalten des Polerdungsschalters. Das Oszillogramm zeigt den Versuch Nummer 33 mit einem 150 mm² starken XKDT-Kabel. Die weiteren Versuchsparameter waren Erdschlussart: Lichtbogen; Fehler: Phase L2; Erdschlussstrom: 190 A; Leitungslänge vom Unterwerk Dättwil zur Fehlerstelle: 4867 m; Laststrom an der Fehlerstelle (weiterführender Leitungsstrom): 25 A.

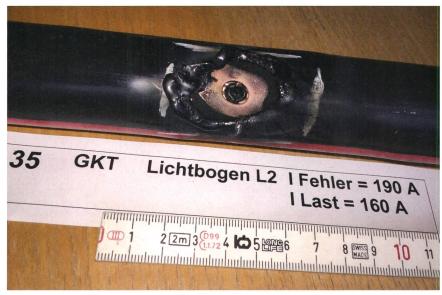
Bild 3 Fehlerstelle eines durch den Erdschluss beschädigten Versuchskabels.

Nach dem Ausschalten des Polerdungsschalters klingt die Nullspannung Uo stark gedämpft ab. Diese Kippschwingungen, durch die Kapazität der Netzkabel und die Sättigungsinduktivität der einpoligen Spannungswandler verursacht, haben eine Frequenz von zirka 8 bis 10 Hz. XKDT-Kabel brennen nach einem Erdschluss mit Lichtbogen einige wenige Minuten bei kleiner Flamme weiter. Dadurch verkohlt das Kabel um die Fehlerstelle (schwarze Lichtbogen-

stelle). Bei GKT-Kabeln löscht der Lichtbogen nach dem Abschalten des Stromes sofort (saubere Lichtbogenstelle).

Bild 3 zeigt die Fehlerstelle des durch den Erdschluss beschädigten Versuchskabels Nummer 35. Im äusseren Polyethylen-Mantel ist ein Loch mit einem Durchmesser von rund 20 mm herausgebrannt. Darunter liegt die thermisch beständige, brandhemmende EPR-Isolation. Die Fehlerstelle ist relativ klein, weil der Polerdungsschalter nach 2,6 s den Fehlerstrom zum Erlöschen bringt. Dadurch ist die Gefahr eines Doppelerdschlusses minimal.
