# Konsequenzen einer mangelhaften Kontrolle

**Gerichtspraxis** | Wenn auf einer Baustelle Kabel verlegt werden, müssen sie geprüft werden. Bei Unfällen, die durch korrekte Prüfungen hätten verhindert werden können, droht den an den Kontrollen beteiligten Personen nicht nur eine Geld- oder Freiheitsstrafe, sie müssen auch mit Schadenersatz- und Genugtuungsforderungen rechnen. Ein Beispiel aus der Praxis illustriert dies.

## Conséquences d'un contrôle insuffisant

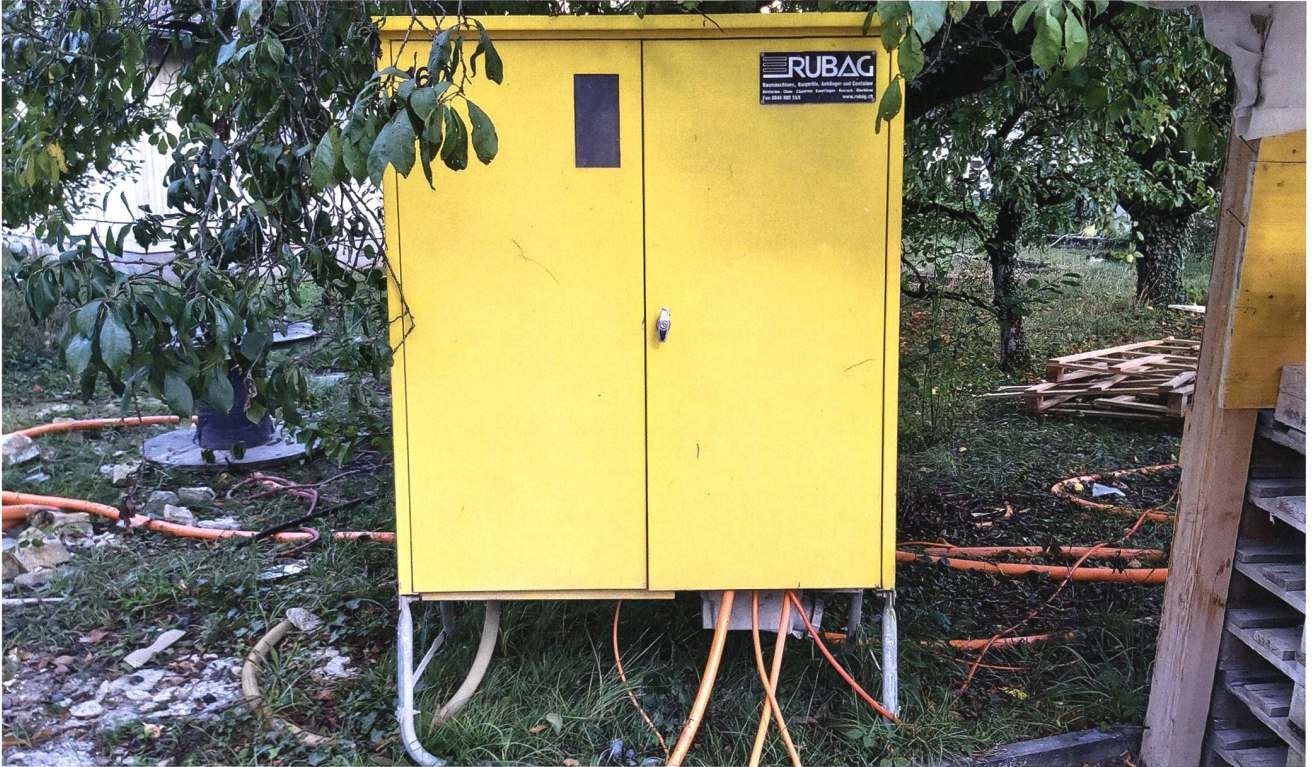
Das Kabel führte vom Innenbereich über einen Lichtschacht in den Aussenbereich. Weil sich das Lichtschachtgitter

verschoben hat, entstand ein Spalt zwischen dem Gitter und der Schachturnrandung, die eine Absplitterung aufwies. Durch diesen Spalt hat der Baumeister das Elektrokabel gezogen. Später wurde ein Baugerüst erstellt. Eine Fussstütze des Baugerüsts wurde auf dem Lichtschachtgitter befestigt. Eine Schalttafel zwischen dem Gerüstfuss und dem Lichtschachtgitter schützte dabei das Lichtschachtgitter mechanisch.

Durch die Abstützung des Baugerüsts auf dem Lichtschacht wurde das TT-Kabel gequetscht. Die Quetschung und die brüchige Isolation des TT-Ka-

bels verursachten einen kleinen Riss in der Kabelisolation, der dazu führte, dass das Lichtschachtgitter unter Spannung gesetzt wurde.

Es kam schliesslich zu einer tödlichen Durchströmung des Unfallopfers, da es zufällig das unter Spannung stehende Lichtschachtgitter mit den Füssen und gleichzeitig das Baugerüst berührt hat, welches teilweise direkt auf dem Boden stand.

Das Gericht kam zum Schluss, dass mit einem flexiblen Zuleitungskabel (NIN 7.04.5.2.2) dieser Unfall hätte verhindert werden können. Es war der Auffassung, dass bei einer korrekt durchgeführten Erstprüfung und Schlusskontrolle das falsch verwendete Kabel entdeckt worden wäre. Dabei hätten die beiden Elektrofachkräfte auch die mechanische Einwirkung des Schachtdeckels auf das Kabel sehen müssen (Sichtprüfung).

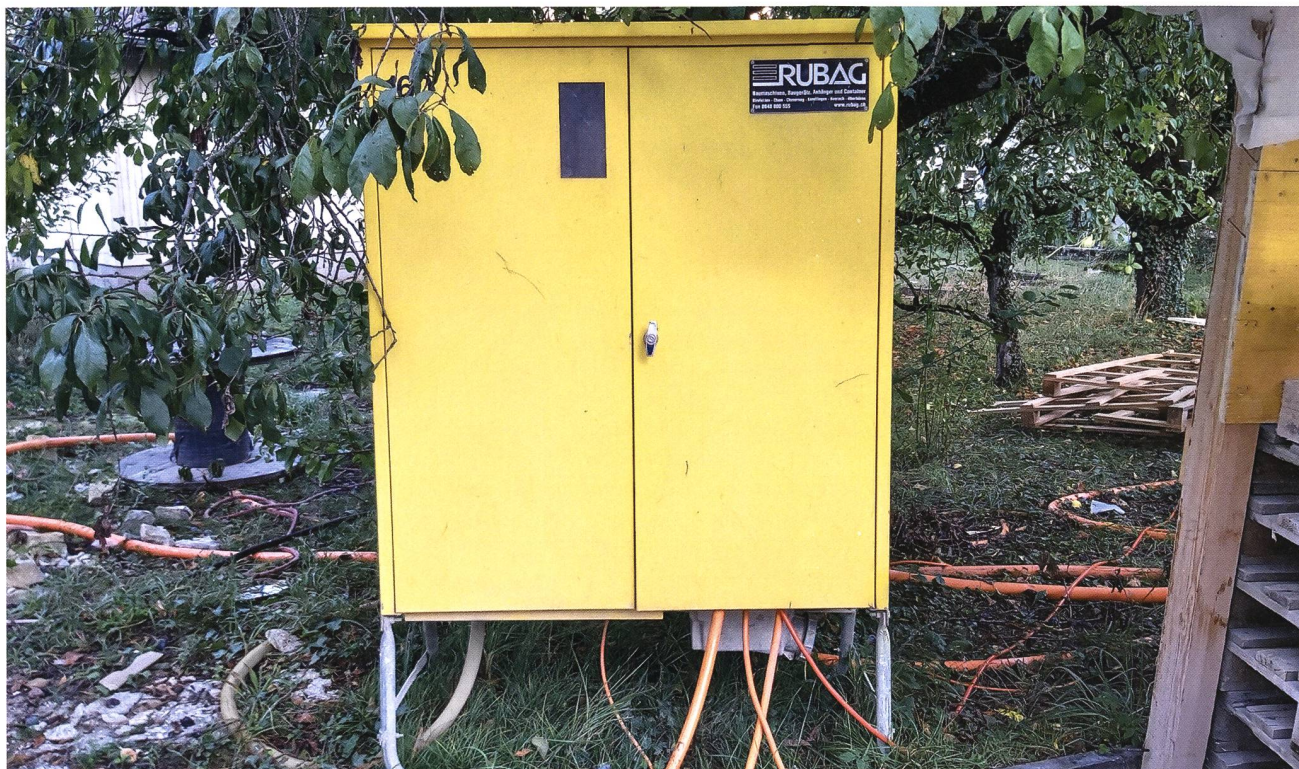
Le câble partait de l'intérieur de l'immeuble et débouchait à l'extérieur via un puits de lumière. Comme la grille de

ce dernier s'était déplacée, il y avait un interstice entre celle-ci et le pourtour du puits de lumière, qui était ébréché. C'est par cet interstice que le maître d'œuvre a fait passer le câble électrique. Par la suite, un échafaudage a été monté et le support de l'un de ses pieds a été fixé sur la grille du puits de lumière. Un panneau de coffrage destiné à protéger mécaniquement la grille avait été posé entre celle-ci et le pied de l'échafaudage.

Comme l'échafaudage était en appui sur le puits de lumière, le câble TT a été écrasé. Du fait de cet écrasement et de la fragilité de l'isolation de ce câble, une petite fissure est apparue dans l'isola-

tion de ce dernier, raison pour laquelle la grille du puits de lumière s'est retrouvée sous tension.

Le tribunal est arrivé à la conclusion que cet accident aurait pu être évité avec un câble d'alimentation flexible (NIBT 7.04.5.2.2). Il a également estimé que si la vérification initiale et le contrôle final avaient été effectués correctement, cela aurait permis de constater que le câble posé était inadéquat. De plus, les deux électriciens auraient dû remarquer, par examen visuel, que le couvercle du puits de lumière exerçait une pression mécanique sur ce câble.
