**Artikel:** Sanierungsarbeiten am Gelmersee

# Sanierungsarbeiten am Gelmersee

**Umfangreich und umweltverträglich** | Vor über 90 Jahren wurde der Gelmersee - zeitgleich mit dem Grimselsee - gebaut. Die hydraulischen Anlagen waren seither praktisch immer unter Wasser. Korrosion und Deformationen des Druckrohrs machen nun umfassende Sanierungsarbeiten nötig. Für die erste Etappe dieser Arbeiten wurde der See entleert, um die oberen Komponenten instandzusetzen.

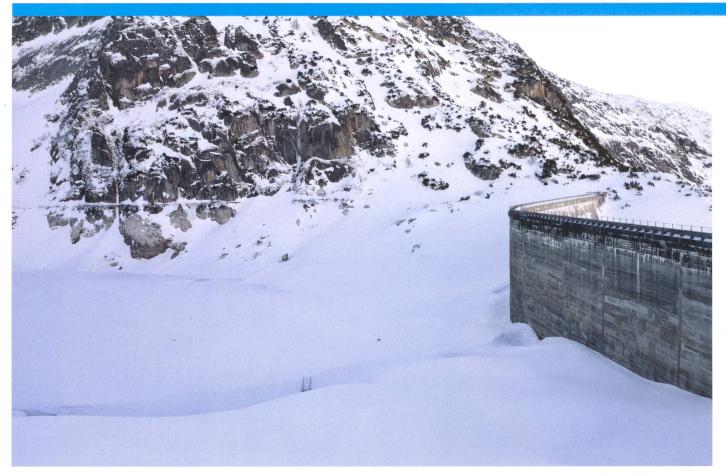
Der leere Gelmersee Anfang Februar 2022.

Anfang November 2021, also 15 Jahre nach der letzten Entleerung, wurde der See entleert, um die Drosselklappe ausbauen und den Druckschacht vermessen zu können. Dazu wurde ein Wagen mit präzisen Vermessungsinstrumenten mittels Seilwinde in den Druckschacht heruntergelassen. Erst ein genaues Bild der Situation ermöglichte Entscheidungen bezüglich der nötigen Sanierungsarbeiten.

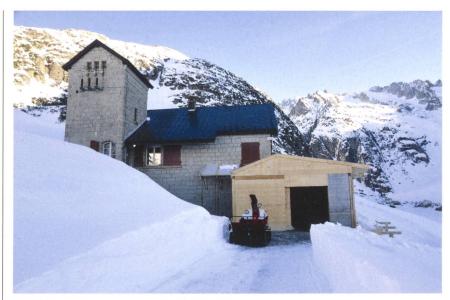
Bild 1 Das Wärterhaus mit der temporären Einhausung.

Bau von temporären Installationen und Einhausungen. Sie wurden im August 2021 begonnen. Die Holzwände für die Einhausungen wurden im Tal vorgefertigt und anschliessend zur Talstation der Gelmerbahn gefahren. Von dort wurden sie mit dem Helikopter nach oben geflogen und direkt am vorgesehenen Ort zusammengestellt. Nicht alle Wände waren neu, manche konnten von anderen Baustellen übernommen werden. Das Dach der Einhausung beim Wärterhaus (Bild 1) war so konzipiert, dass es rasch entfernt werden konnte, beispielsweise, um die für die Inspektionsarbeiten benötigte, rund 4t schwere Seilwinde einzufliegen und in der Einhausung installieren zu können. Auch der Kompressor konnte so eingeflogen und durch die Dachöffnung eingebaut werden.

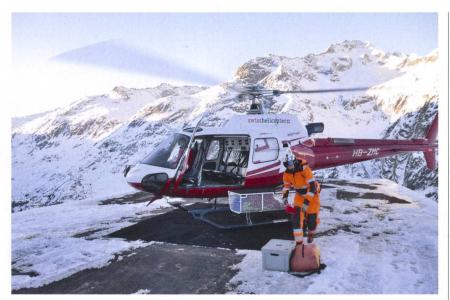
Bild 3 Helikopter für Personen- und Materialtransporte auf dem Damm des Gelmersees.

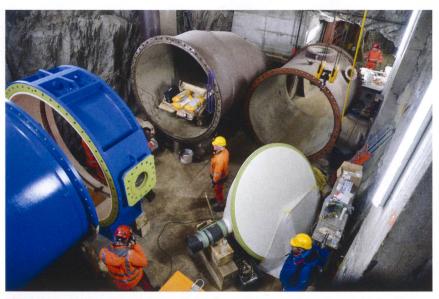
**Bild 4** Apparatekammer mit demontierter Drosselklappe und Druckschacht. Der Vermessungswagen im Druckschacht wird mit einer Seilwinde heruntergelassen.

Hälfte werden aus diesem Zugangsstollen eingebracht, verschweisst und mit Beton hinterfüllt. Im oberen Teil werden die Rohre von der Apparatekammer (Bild 4) her eingeführt, verschweisst und aus dem Zugangsstollen in der Mitte mit Pumpbeton hinterfüllt.

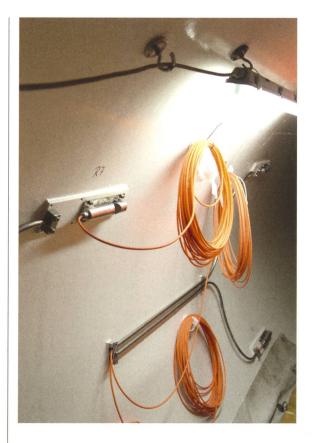
**Bild 5** Die neuen Sensoren für die Durchflussmessung.
