**Artikel:** Sanierungsarbeiten am Gelmersee  
**Autor:** Novotný, Radomír  
**DOI:** <https://doi.org/10.5169/seals-1053119>

# Sanierungsarbeiten am Gelmersee

**Umfangreich und umweltverträglich** | Vor über 90 Jahren wurde der Gelmersee – zeitgleich mit dem Grimselsee – gebaut. Die hydraulischen Anlagen waren seither praktisch immer unter Wasser. Korrosion und Deformationen des Druckrohrs machen nun umfassende Sanierungsarbeiten nötig. Für die erste Etappe dieser Arbeiten wurde der See entleert, um die oberen Komponenten instandzusetzen.

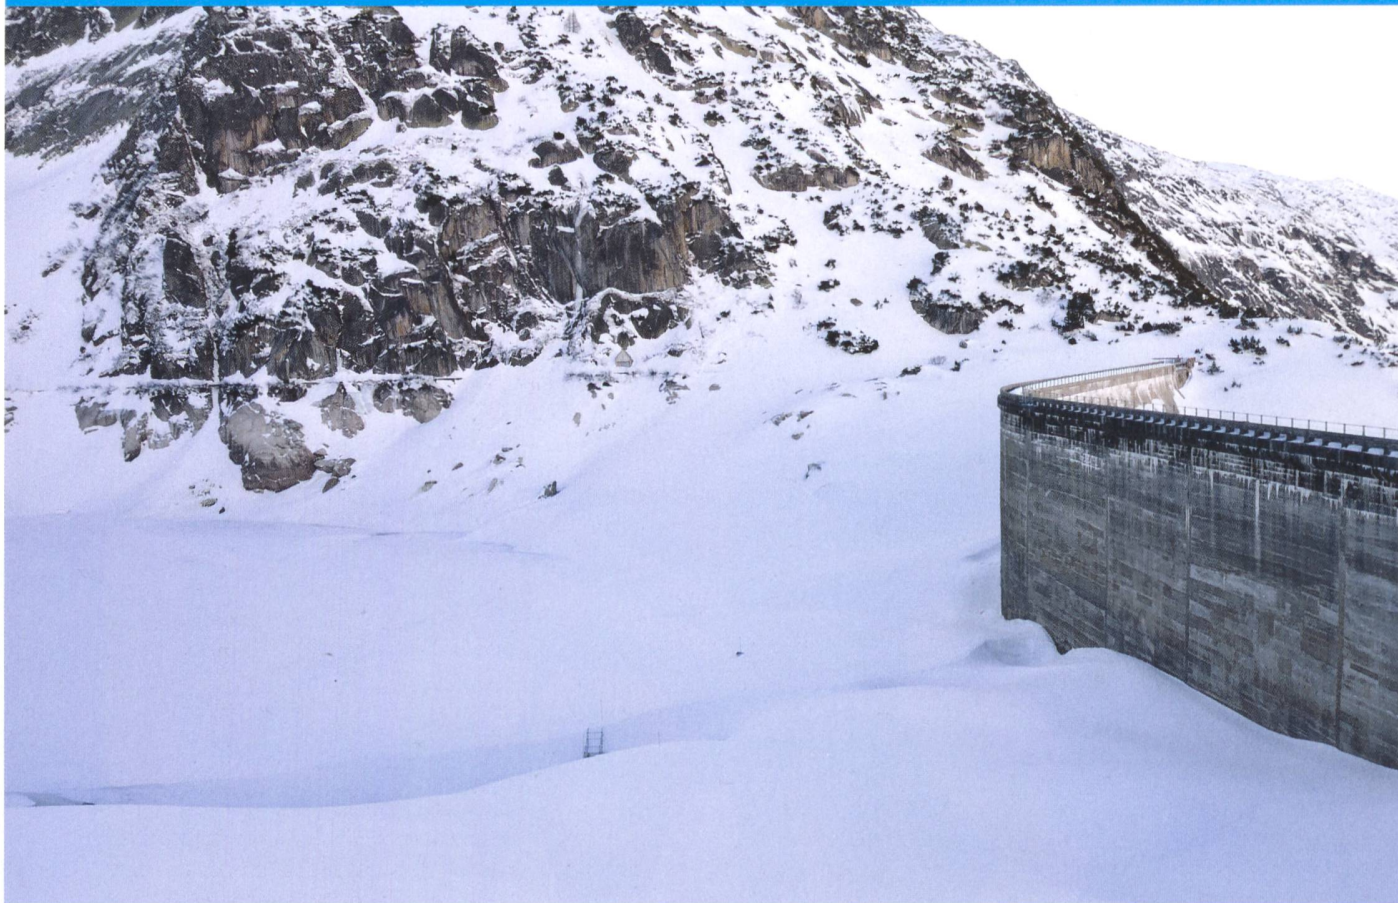
Der leere Gelmersee  
Anfang Februar 2022.

Anfang November 2021, also 15 Jahre nach der letzten Entleerung, wurde der See entleert, um die Drosselklappe ausbauen und den Druckschacht vermessen zu können. Dazu wurde ein Wagen mit präzisen Vermessungsinstrumenten mittels Seilwinde in den Druckschacht heruntengelassen. Erst ein genaues Bild der Situation ermöglichte Entscheidungen bezüglich der nötigen Sanierungsarbeiten.

Der Zeitpunkt der Entleerung wurde so gelegt, dass möglichst wenig Wasser zuflöss, damit die Arbeit möglich und gleichzeitig der Produktionsausfall minimal war. Im Jahr fliessen rund 35 Mio m<sup>3</sup> Wasser in den Gelmersee. Im Sommer sind dies 7 bis 8 m<sup>3</sup> pro Sekunde, im Winter rund 0,2 m<sup>3</sup>/s. Der Produktionsverlust war also gering.
