Zeitschrift: bulletin.ch / Electrosuisse
Herausgeber: Electrosuisse
Band: 114 (2023)
Heft: 8

Transienten im Niederspannungsnetz

Transiente Spannungsereignisse | Bei vielen Power-Quality-Messungen im Netz wurden öfter transiente Spannungseinbrüche von bis zu 200 V aufgezeichnet. Eine Erklärung für dieses Phänomen wurde bisher nicht abschliessend gefunden. Mit verschiedenen Messkampagnen konnte die PQ-Fachstelle der BKW nun eine konkrete Quelle für diese Spannungstransienten identifizieren.

Transitoires dans le réseau basse tension

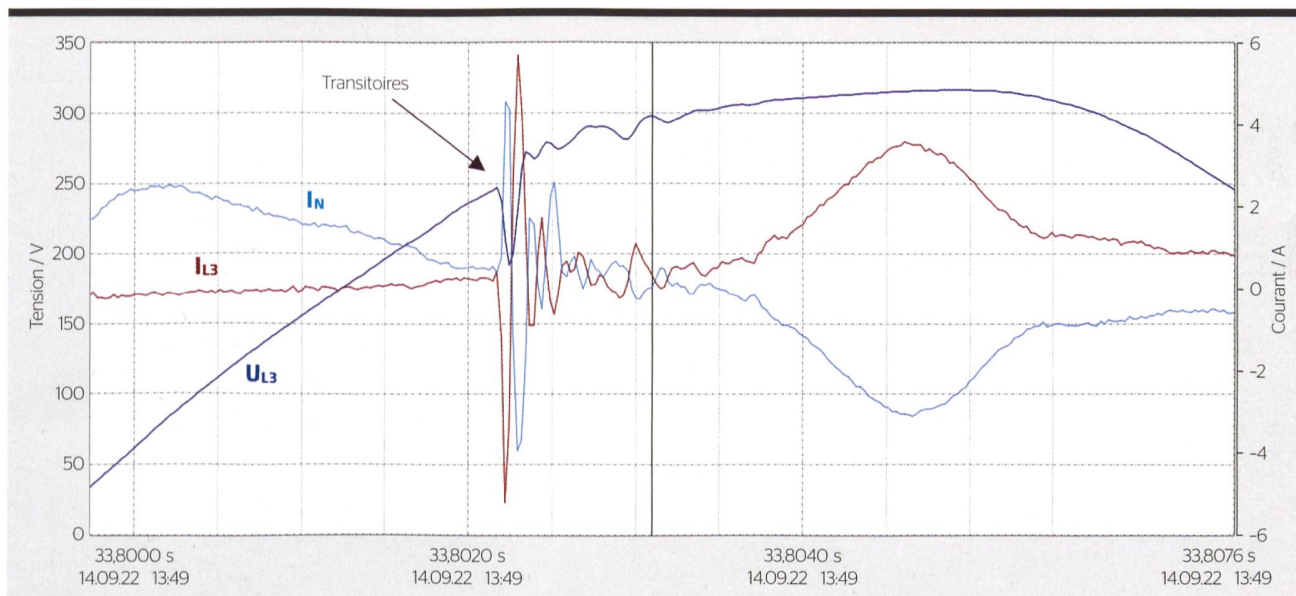
Figure 1 Transitoires dans le circuit de transformation de Schleipfen, mesurés le mercredi 14.09.2022 à 13:49:33.

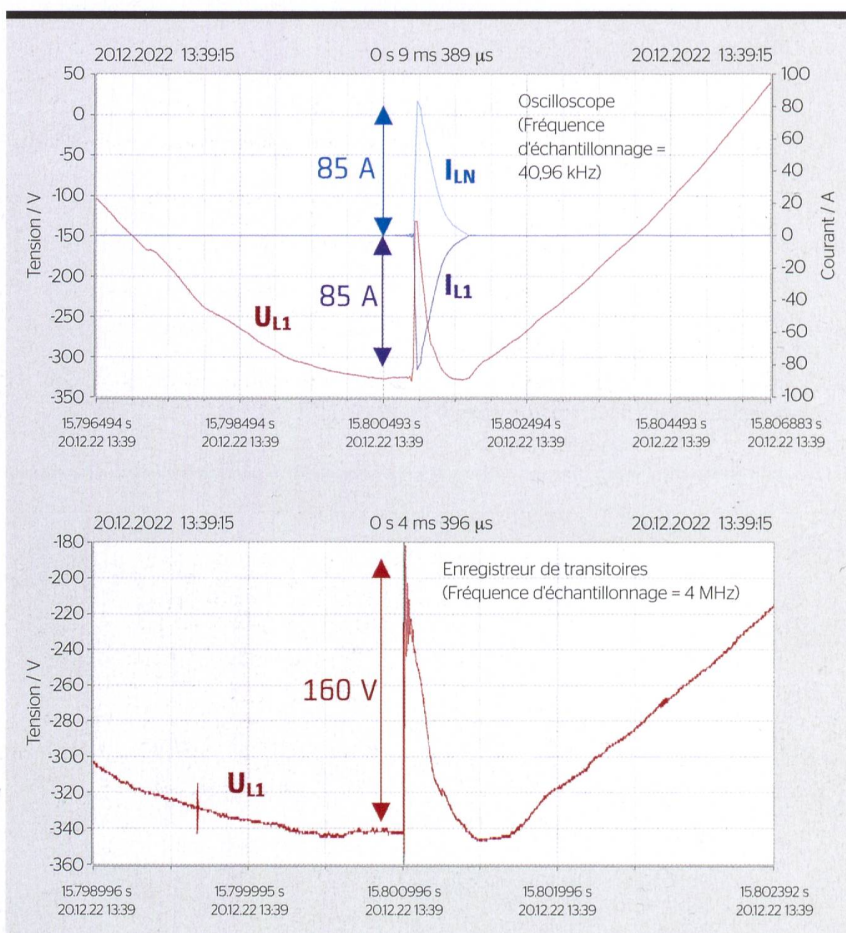
Figure 4 Comportement au démarrage lors du branchement du bloc d'alimentation d'un ordinateur.

qué que ceux-ci étaient causés par les blocs d'alimentation des consommateurs mesurés. La figure 4 montre, par exemple, l'évolution du courant et de la tension lors du branchement d'un bloc d'alimentation d'ordinateur portable. Au moment de la connexion, les courants mesurés s'élevaient en moyenne sur une durée de 10 ms à seulement 7 A environ. L'enregistrement de l'oscilloscope montre toutefois que la pointe de courant est en réalité nettement plus élevée: elle atteint environ 85 A. Chacune de ces pointes provoque un creux de tension transitoire. Ce comportement au démarrage peut être observé sur tous les consommateurs mesurés.

Les mesures montrent qu'au moment du branchement des blocs d'alimentation d'ordinateurs portables, les courants d'appel transitoires atteignent des valeurs de 80 à 100 A (figure 4). Pour les appareils plus petits tels que les tablettes et les téléphones portables, le courant d'appel transitoire est plus faible, respectivement de 45 A et 15 A.
