**Artikel:** Geologische Wirkungen des Sommers 1926

Autor: Saxer, F.

### Geologische Wirkungen des Sommers 1926.

(Mit vier Abbildungen im Text.)

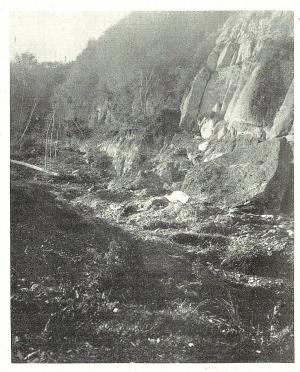
Abb. 3. Oberer Teil des Rutsches im Kubel. Die Rinne war tief mit Schutt erfüllt, der sich talwärts bewegte. Nachstürzen der Felsblöcke!

Nun sind diesen Sommer Tausende von Neugierigen zum Kubel hinausgewandert, um den ansehnlichen Schlipf zu begucken, der das Strässchen von der alten Holzbrücke hinter dem Kraftwerk bis zur Sturzenegg hinauf ein Stück weit zerstörte. Trotz dräuender Warnungstafeln sah man Scharen Unternehmungslustiger durch die wirr durcheinanderliegenden Baumstämme klettern und in ihren Sonntagsschuhen durch den zähen Lehm stapfen. Ein bewaldeter Geländestreifen von einigen hundert Metern Länge und wechselnder Breite und Tiefe war in einer schutterfüllten Rinne in Bewegung geraten. Der Schutt rührte teils von der Oberkante der Schlucht her, wo massenhaft Moränenmaterial ausgebreitet ist, teils war er das Ergebnis der langsam vordringenden Abbröckelung der Molassefelsen. (Abb. 2 und 3.)

Die Vertiefung und Verbreiterung der Schlucht geschieht also nicht nur unmittelbar gegen das Flussbett, sondern häufig auf dem Umweg über die kleinen Seitenrinnen, in denen sich der Gehängeschutt ansammelt und sodann unter dem Einfluss starker Durchweichung stossweise abfährt.
