## Über die Renovation der Klosterkirche in St. Gallen

*von August Steinmann*

Nach achtjähriger Arbeit geht die Außenrenovation der Klosterkirche in St. Gallen ihrem Ende entgegen. Sie bedeutet eine der größten kulturellen Aufgaben, die seit Generationen in der Ostschweiz gelöst worden sind; denn sie galt der Sicherung eines Bauwerkes, das zu den erhabensten Baudenkmälern der Schweiz gehört. An der Erhaltung der Klosterkirche des heiligen Gallus ist wohl in erster Linie der katholische Konfessionsteil des Kantons St. Gallen interessiert; allein an dem Gelingen der Renovation haben auch Protestanten, vornehmlich in der Stadt St. Gallen, aufrichtige Freude und haben auch am Verlaufe der umfangreichen Arbeiten regen Anteil genommen. Es darf vielleicht in der St. Galler Jahresmappe darauf hingewiesen werden, daß vor mehr denn zehn Jahren gerade im „St. Galler Tagblatt“ die Frage der Renovation erstmals in der Presse aufgerollt worden ist mit dem Hinweise, daß auch der Bund einen Beitrag an die enormen Kosten leisten sollte, da die Klosterkirche zu den historischen Baudenkmälern zähle, deren Schutz dem Bunde anvertraut sei.

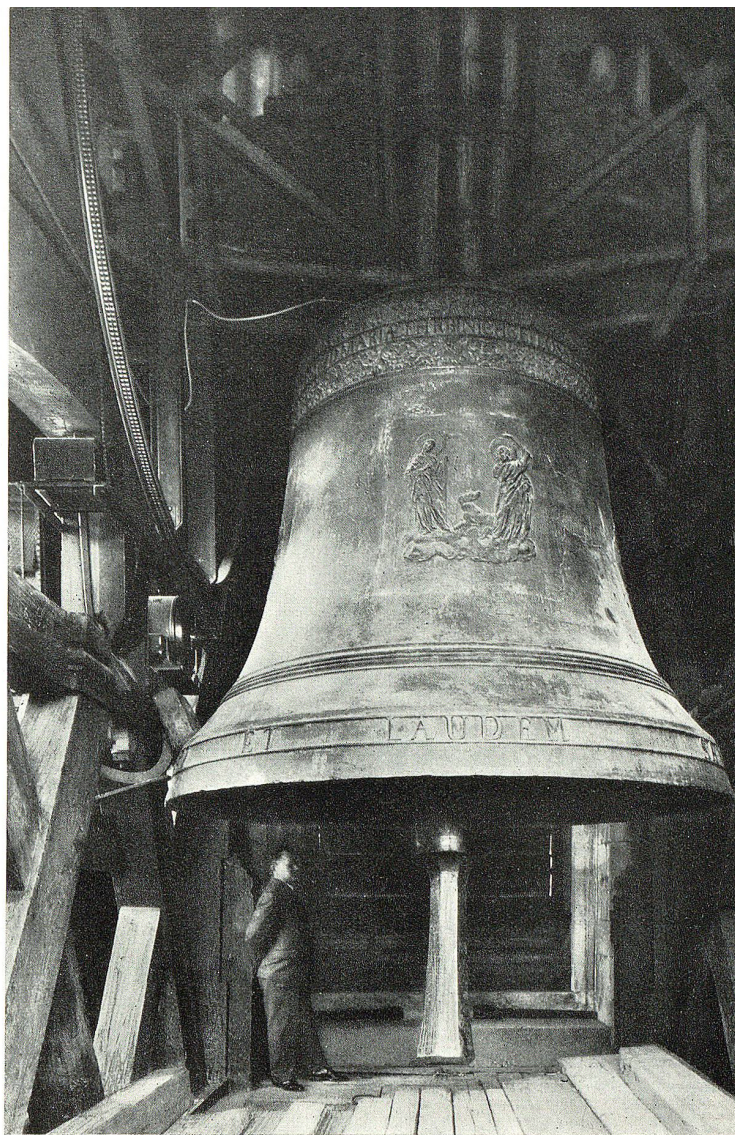
*Die im Jahre 1768 auf dem  
Klosterhofe gegossene  
große Dreifaltigkeitsglocke*

In die Renovationszeit hinein fiel auch die Diskussion um die große *Dreifaltigkeitsglocke*. Es war die Absicht laut geworden, das ehrwürdige Meisterstück der Glockengießkunst vom Turme zu holen und zu ersetzen. Darüber entstand ein lebhafter Meinungswechsel in der Presse und in der Öffentlichkeit. Wir freuen uns, daß die Glocke, für die einige junge, fest auf traditionellem Boden stehende Katholiken und die Redaktion des „St. Galler Tagblattes“ sich mit aufrichtigem Eifer wehrten, vor der Vernichtung bewahrt werden konnte; dank der Einsicht maßgebender Führer des katholischen Konfessionsteiles. So wird die historische Glocke, die einst die Gründung des Kantons St. Gallen mit ihrer tiefen, dröhnenden Stimme verkündet hat, wohl noch auf lange Zeit hinaus unser Hochtal mit ihrem sakralen Klang füllen.

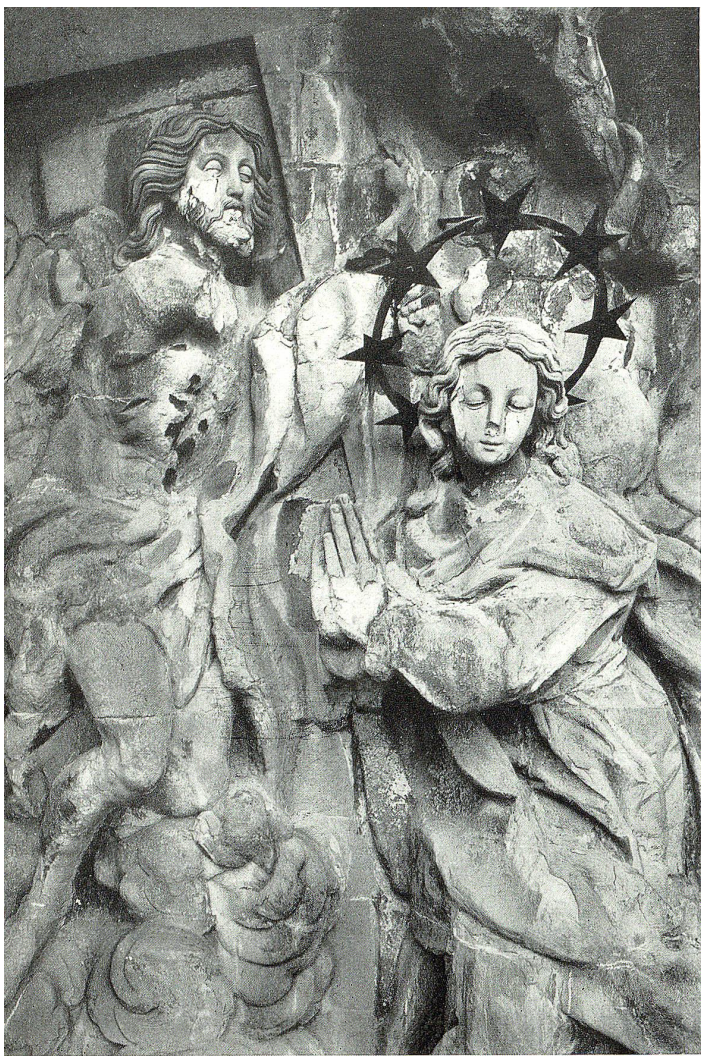
bb. 2 Das Relief von Feuchtmeyer in der Ostfassade. Stilwidrige Köpfe von 1848    Abb. 3 Das von Josef Magg vollständig erneuerte Feuchtmeyersche Relief

nommenen Skulptur Lieblichkeit, die uns entzückt. Das Werk Wenzingers wurde nach dem Dreieck-Punktiervverfahren genau kopiert, und heute grüßt die neue Skulptur mit dem Lächeln eines fröhlich-frommen Zeitalters aus ihrer Nische zum Gallusplatz hinunter (Abb. 5). Vom Relief „Mariä Krönung“, welche das Giebelfeld der Prunkfassade ausfüllte, wurde ein Gipsabguß gemacht. Dieser zeigte genau die Verwitterungen: im Positiv mußten die halb- oder ganz zerstörten Figuren ergänzt oder neu geschaffen werden. Dies verlangte strengste künstlerische Verantwortlichkeit dem Barockstile gegenüber. Der vervollständigte Abguß wurde, in einzelne Teile zerlegt, wieder auf das Gerüst vor dem Giebelfeld gebracht und dort auf die in das Mauerwerk eingelassenen, bald mehr, bald weniger vorspringenden Sandsteinblöcke (Bossen) herüber punktiert. Bildhauer Joseph Magg aus Zürich, der Schöpfer des neuen Reliefs, entledigte sich seiner Arbeit mit vollendetem Können. Es mag bei dieser Gelegenheit erwähnt werden, daß die Krönungsgruppe im Jahre 1848 teilweise renoviert worden ist; doch unterliefen damals störende Stilwidrigkeiten. Meister Magg hat sie ausgemerzt. Neu geschaffen wurden auch die beiden großen Statuen, hl. Desiderius und hl. Mauritius, die seit 1844 zum plastischen Schmuck der Prunkfassade gehörten, aber als Fremdkörper wirkten, weil auch sie stilwidrig waren. Wenn man sie mit den neuen Figuren vergleicht, wird man ihren, dem Barock fremden Ausdruck sofort erkennen. Heute stehen sie im Hofe hinter dem Stiftseingang.
