**Artikel:** Beobachtungen über Erosionserscheinungen im Plessurgebiet  
**Autor:** Walkmeister, C.  
**DOI:** <https://doi.org/10.5169/seals-834935>

## Erosionserscheinungen im Plessurgebiet

von **Chr. Walkmeister.**

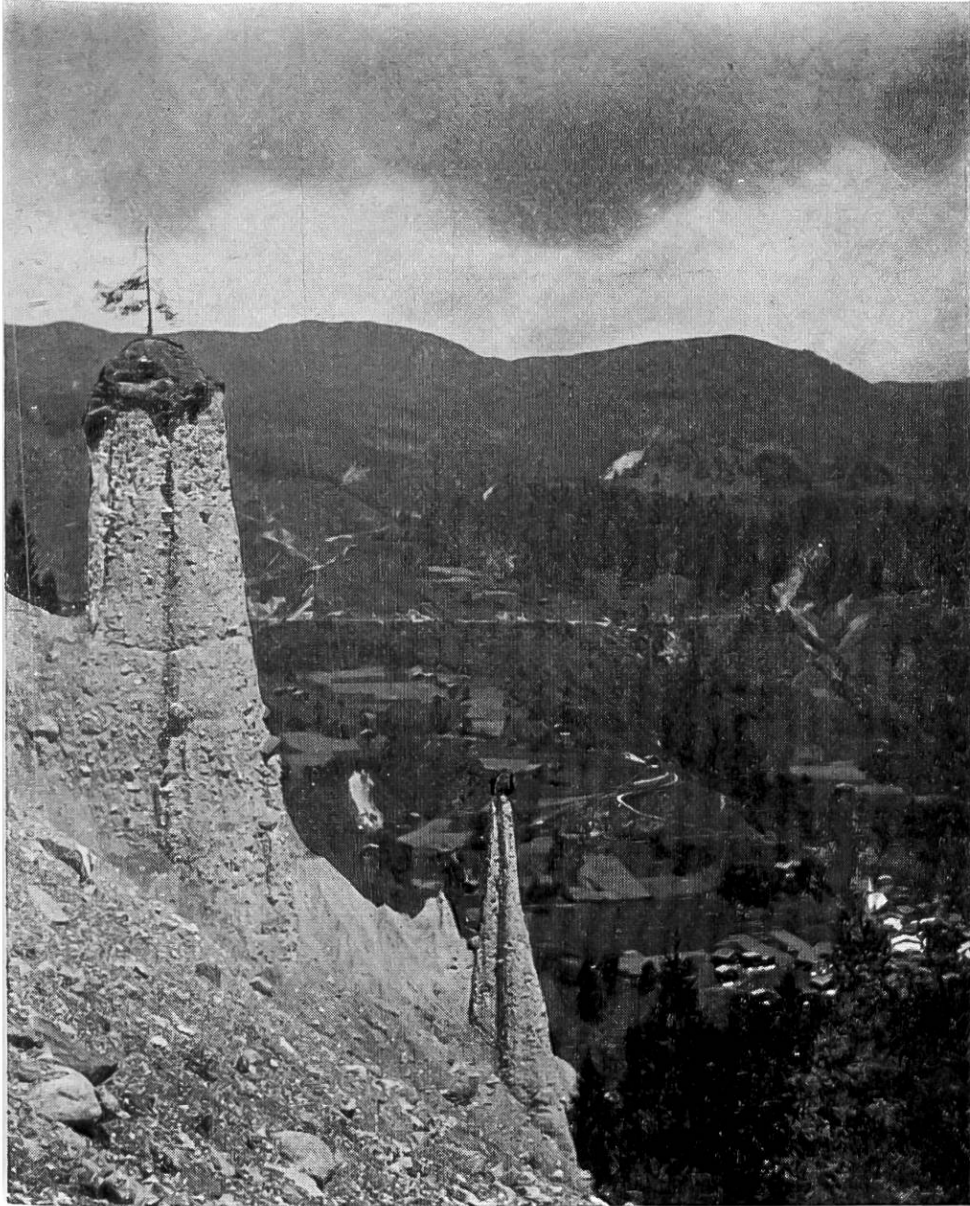
**Sandtürme in der Runxer-Rüfe,  
1905.**
