**Zeitschrift:** Berichte der St. Gallischen Naturwissenschaftlichen Gesellschaft  
**Herausgeber:** St. Gallische Naturwissenschaftliche Gesellschaft  
**Band:** 89 (2000)

**Artikel:** Biofilme und sichtbarer Bewuchs bei Bauwerken  
**Autor:** Raschle, Paul  
**DOI:** <https://doi.org/10.5169/seals-832587>

## Biofilme und sichtbarer Bewuchs bei Bauwerken

Paul Raschle

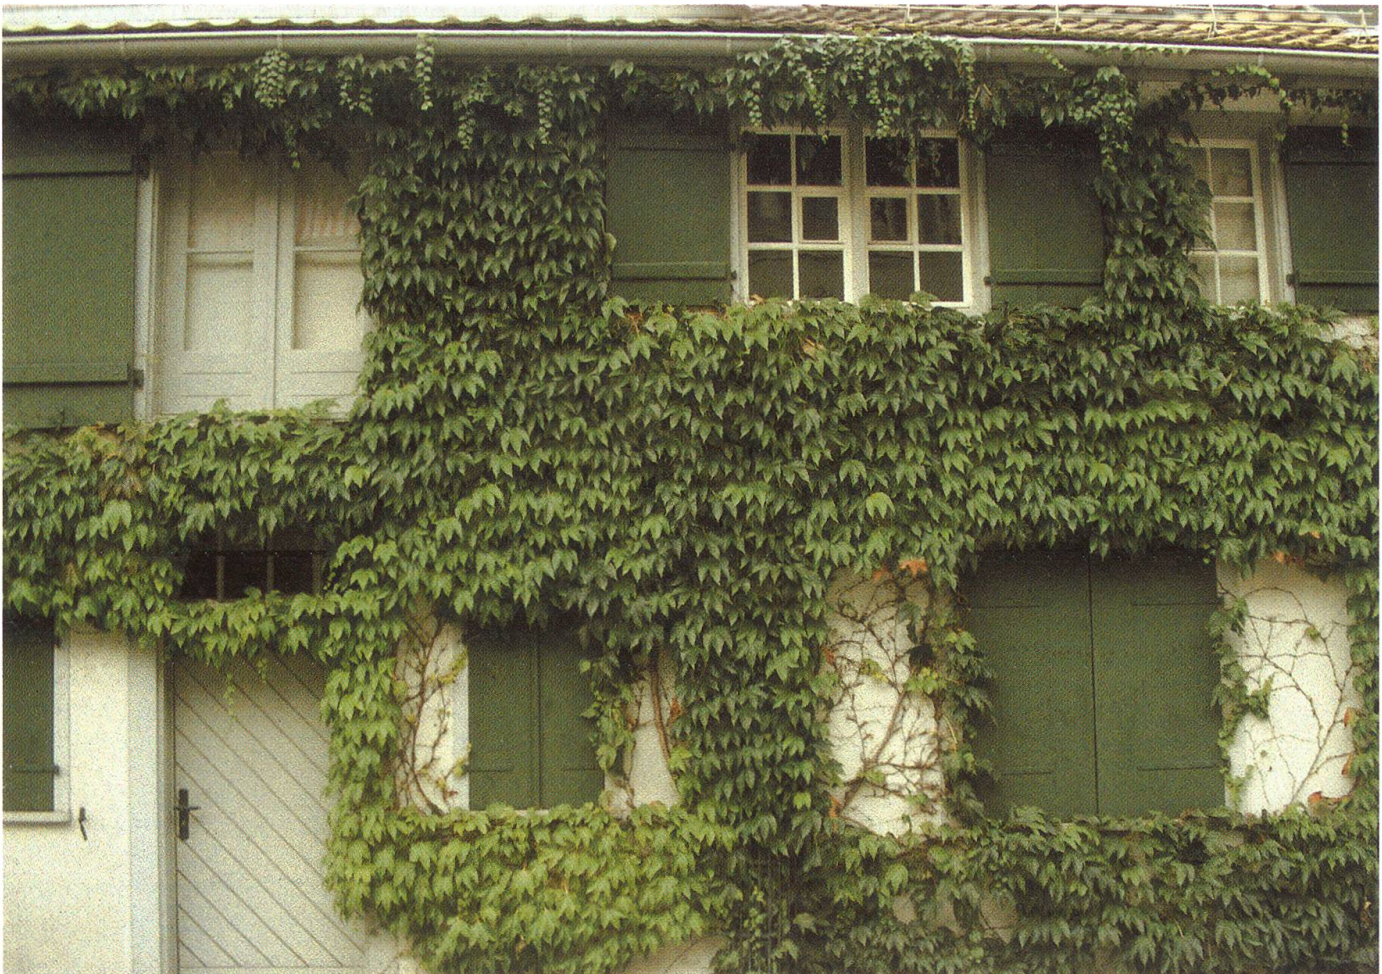
Abbildung 2:  
Bewuchs einer Fassade/  
begrünte Fassade.

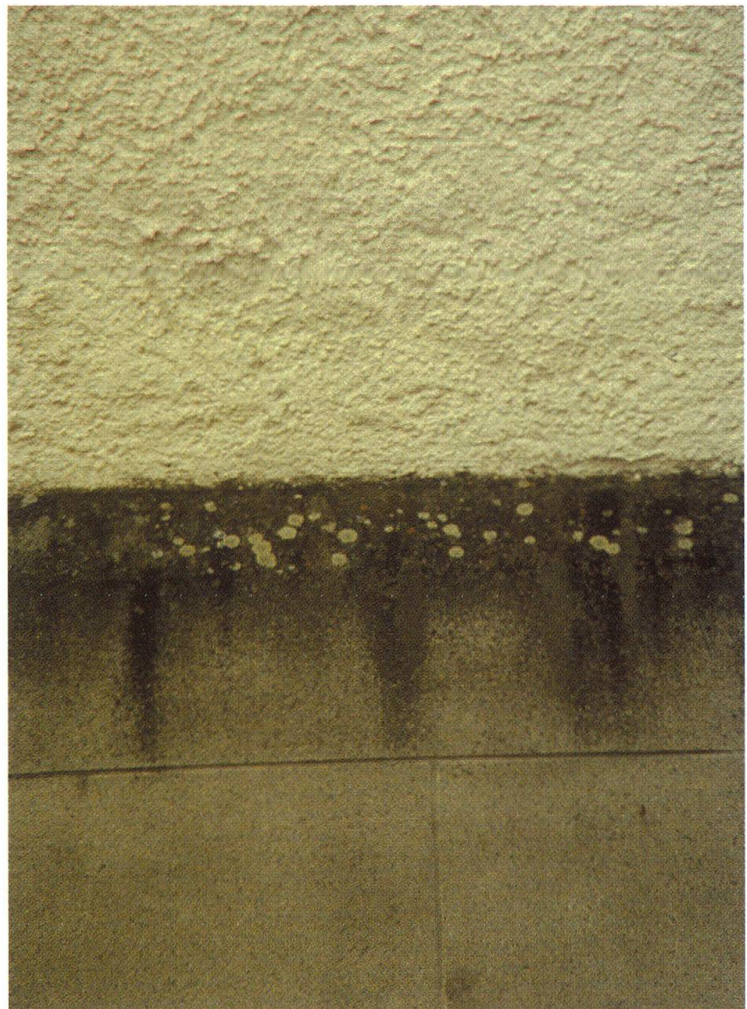
Abbildung 5:  
Bewuchs an Mauersockel.

zeigt denn auch, dass zum Beispiel Bewuchs und die konstruktive Situation einer Fassade zusammenhängen. Bei Schlagregen fehlt Bewuchs unter jedem Dachvorsprung, aber auch unter jedem Fenstersims. Ein Bild vom Regierungsgebäude im Klosterbezirk St.Gallen illustriert dies (Abb.5): Teile des Mauersockels, welche Schlagregen erhalten, zeigen auffallenden Flechtenbewuchs, die vor Regen geschützten Teile dieser ost-exponierten Fassade (Mauersockel) sind frei von sichtbarem Bewuchs.

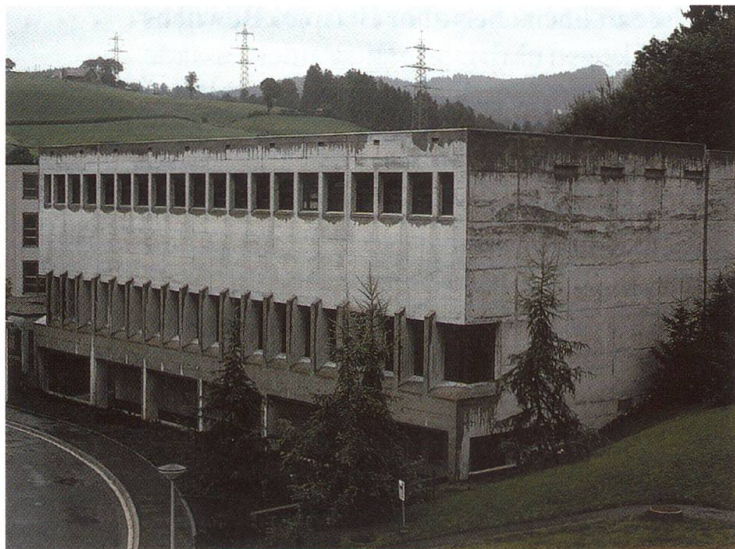
Abbildung 6:  
Turnhallenansicht bei Regen.

hüsli (St.Gallen) lässt sich mit Regeneinwirkung erklären. Dies fällt besonders auf, wenn dieselbe Fassade im Abstand von etwa 12 Jahren betrachtet wird. Bei Regen zeigt sich, wo die stark benetzten Partien zu finden sind. Daran hat sich Bewuchs festgesetzt (Abb. 6, Abb. 7).

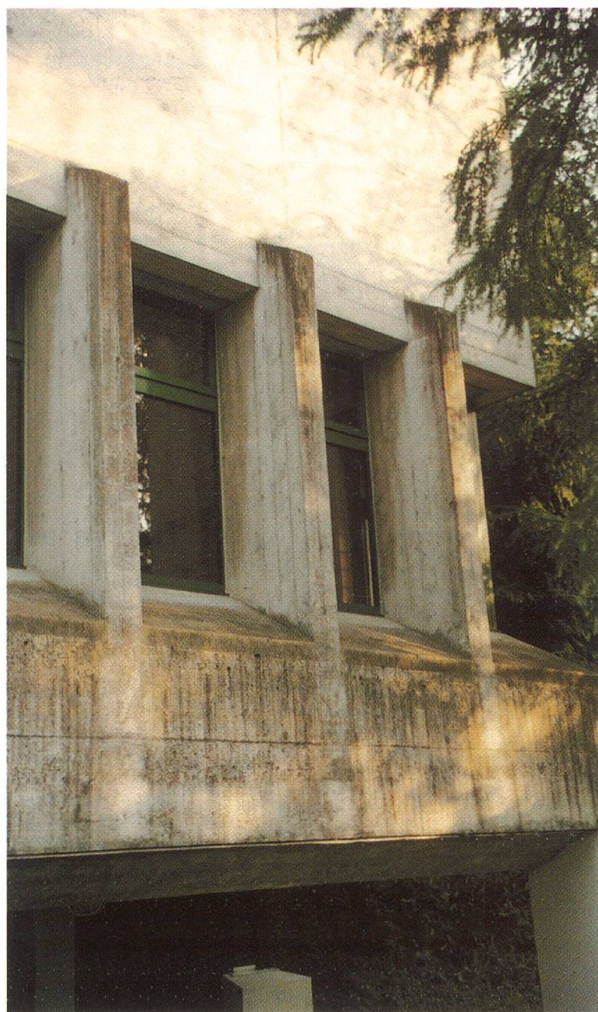
Abbildung 7:  
Bewuchs der gleichen Turnhalle 12 Jahre später.

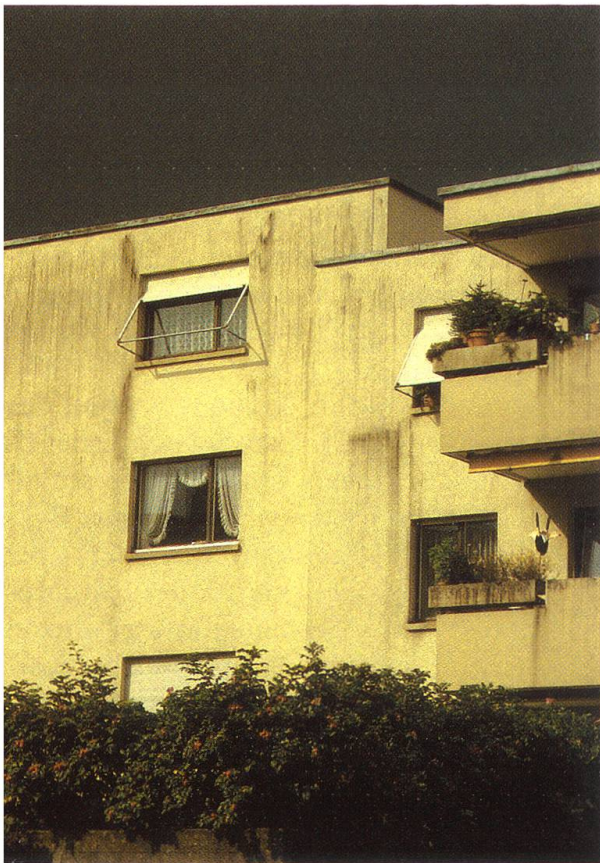
Abbildung 8:  
Bewuchs an verputzter  
Aussenwärmendämmung.

Neue Erklärungen sind notwendig, um den Grund für Bewuchs an einer verputzten Aussenwärmedämmung (AWD) oder einer hinterlüfteten Faserzement-Schieferfassade zu finden. Eine der Ursachen ist die Folge der Wärmedämmung. Die Isolierschicht dient bestimmungsgemäss dazu, dass die Wärme nicht über die Fassade abstrahlt, die Fassade also kälter ist als vor der Sanierung durch eine AWD.

BLAICH (1999) hat nachgewiesen, dass eine Fassade sich desto stärker abkühlt, je mehr sie nachts dem unbewölkten Nachthimmel entgegenstrahlt. Bauphysikalische Berechnungen unter Einbezug der heutigen und künftigen k-Werte zur Wärmedämmung haben ergeben, dass die jahreszeitliche Dauer dieser nächtlichen Unterkühlung zunimmt, je stärker und effektiver die Isolierschicht gewählt wird. BÜCHLI (1999) hat durch Messungen an frei exponierten Musterplatten (ohne rückseitiges Bauwerk) sowohl in Dübendorf als auch in St.Gallen diese bauphysikalisch bedingte Unterkühlung als unabhängig von der Isolierdicke bestätigt, wenn die Rückseite dem Aussenklima entspricht und die abstrahlende Seite zum Nachthimmel zeigt.

Die Folge dieser nächtlichen Unterkühlung ist Taubildung, wie sie sich in jeder klaren Nacht auch auf dem Dach im Freien parkierter Autos zeigt. Diese physikalische Gegebenheit lässt sich auch bei jedem Velo-stand feststellen. Von einem noch so kleinen Dach überdeckte Velos bleiben trocken. Ein Velo, das sich nur einen Meter entfernt unter freiem Himmel befindet, wird am Morgen einen von Tauwasser bedeckten Sattel aufweisen. Damit schliesst sich der Kreis: Durch Taubildung kann sich eine erhöhte Materialfeuchtigkeit einstellen und

im Falle einer Fassade Bewuchs bewirken (Abb. 8).

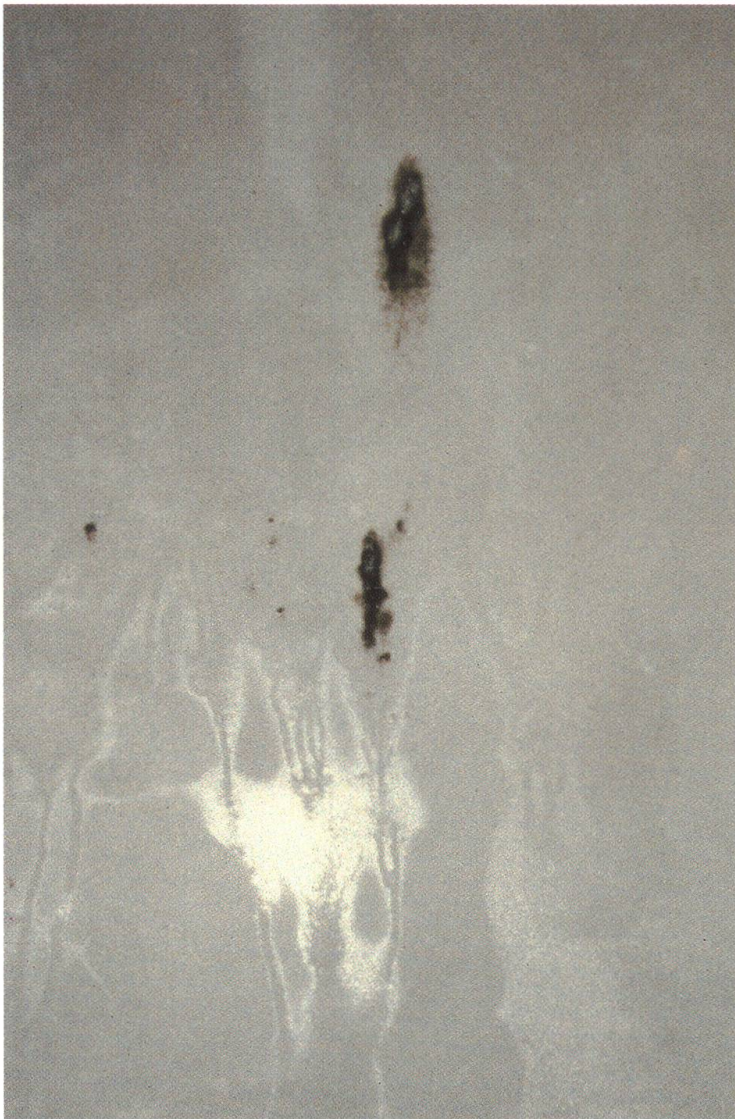
Abbildung 9:  
Trinkwasserspeicher mit  
Bewuchs.

Bei einem Trinkwasserwerk wurden im Becken schleimige gelblichfarbene Bakterienkolonien festgestellt. Vereinzelt kamen auch fast schwarze Flecken an den Beckenwänden vor. Diese schleimigen Bakterienkolonien enthalten zwar je Millionenzahlen von Bakterienzellen (Abb. 9). Da sie jedoch vor allem als festsitzende Biofilme vorkommen und zudem zu Bakteriengruppen gehören, die in Bezug auf unsere Gesundheit nicht im Vordergrund stehen, waren sie bei der routinemässigen Trinkwasserkontrolle und Keimzahlbestimmung nicht festzustellen. Nur bei der visuellen Kontrolle der Anlagen wurden sie entdeckt.

Bei der mikrobiologischen Analyse der Komponenten dieser Filme zeigten sich vielfältige Organismenvorkommen: Die schleimigen Kolonien bestehen aus aeroben Bakterien, deren Wachstum besonders bei tieferen Temperaturen stattfindet (psychrophile Bakterien), die dunklen, fast schwarzen Anteile wurden als Pilzfäden eines Schwärzepilzes aus der Formfamilie der Dematiaceae bestimmt. Auch diese Organismen – Schimmelpilze – leben aerob. Bei der weiteren Analyse des komplexen Biofilms wurde darin unter anaeroben Verhältnissen nach sulfatreduzierenden Bakterien (SRB) gesucht, und sie wurden gefunden. Das bedeutet, dass die aeroben Organismen im Biofilm den im Wasser vorhandenen Sauerstoff völlig aufzehren und so für strikt anaerobe Le-

bewesen wie SRB den Weg bereiten. Nachdem der Biofilm mit dem Gummischaber entfernt worden war, zeigte sich eine stark <gealterte> zementöse Beschichtung. Die Beschichtung wies Stellen mit Blasen auf. Diese konnten mit Druck zerstört werden, wobei Essiggeruch festzustellen war. Das zeigt, dass in diesen Biofilmen auch fermentierende (Essigsäuregärung) Bakterien vorkamen, welche den Zementüberzug des Wasserspeichers bereits angegriffen und porös gemacht hatten. Dies ist das schon fast klassische Beispiel für Biofilme: An einer Oberfläche konnten sich freischwimmende Organismen festsetzen und dank EPS-Bildung einen Biofilm aufbauen. Der entstandene Biofilm ist Habitat für weitere Organismen, wie Pilze. Das Wasser und die Wandbeschichtung müssen eigentlich als wenig attraktive Habitate betrachtet werden. Dennoch gelingt es diesen aufgrund lokaler Gegebenheiten ent-
