Klein aber Oho – Biologische Untersuchungen an kleinen Fließgewässern im Kanton St. Gallen

Vera Leib

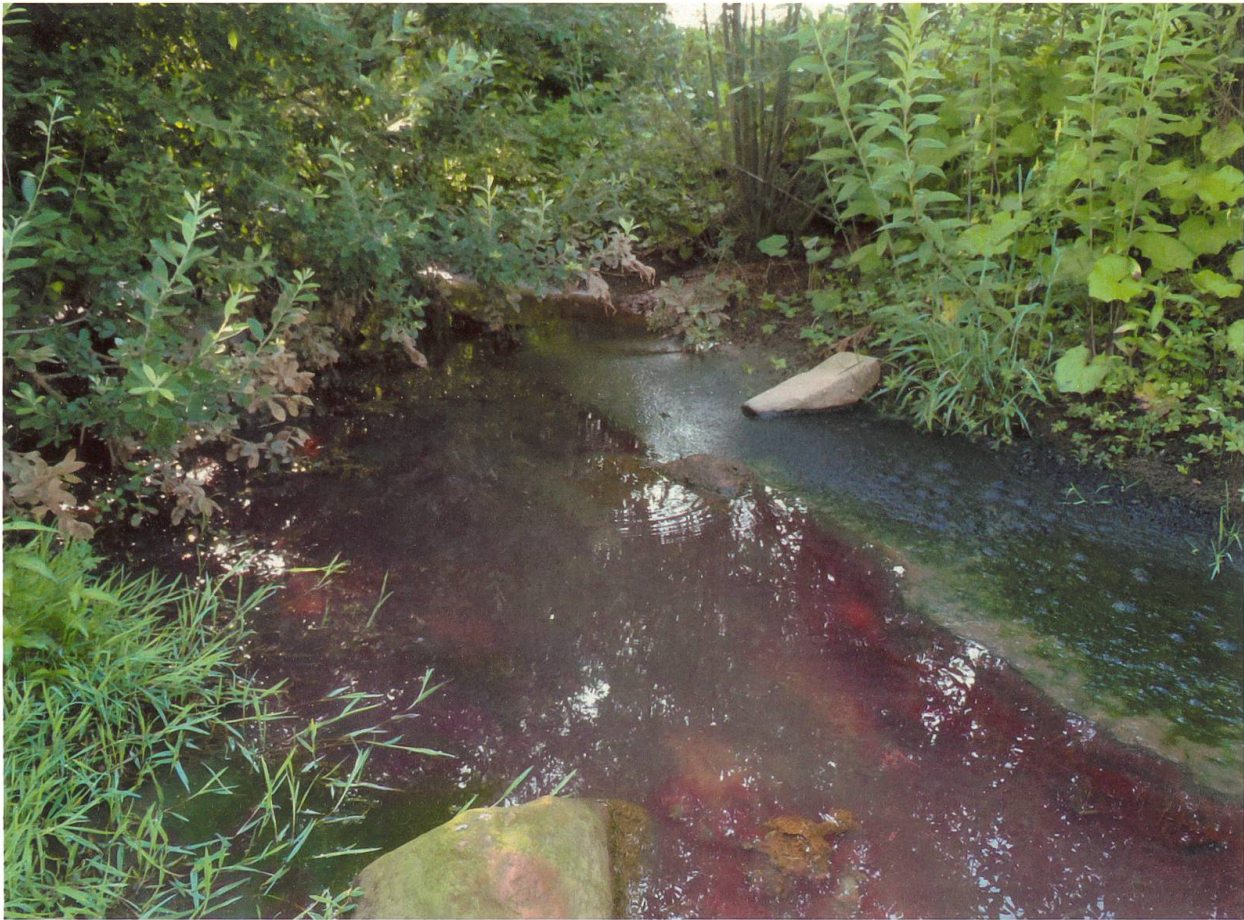
Abbildung 6:
Massenentwicklung von Tubifex sp. (Foto: Vera Leib)

Am Mühlbach in Altstätten sind mehrere Belastungsquellen bekannt. Unter anderem münden zwei Zuflüsse aus dem Bereich einer ehemaligen Altlast in den Bach. Vor allem ein Zufluss in den Mühlbach ist stark belastet. Die rote Färbung des Gewässers ist auf eine Massenentwicklung der Schlammröhrenwürmer zurückzuführen, wie sie nur in stark verschmutzten Gewässern vorkommt (Abb. 6).
