Zeitschrift: Berichte der St. Gallischen Naturwissenschaftlichen Gesellschaft

Band: 92 (2015)

Klein aber Oho – Biologische Untersuchungen an kleinen Fliessgewässern im Kanton St. Gallen

Vera Leib

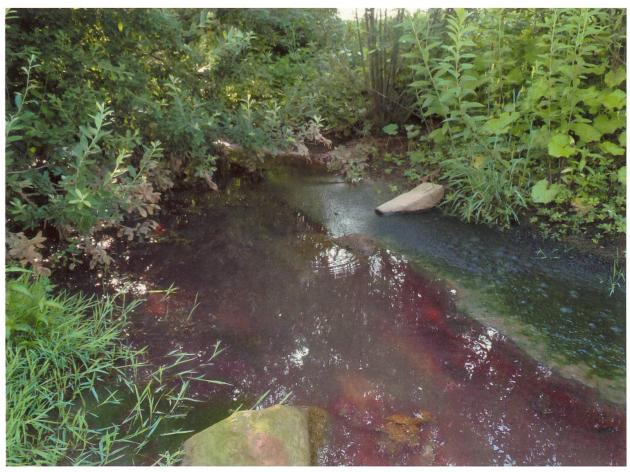
Am Mühlibach in Altstätten sind mehrere Belastungsquellen bekannt. Unter anderem münden zwei Zuflüsse aus dem Bereich einer ehemaligen Altlast in den Bach. Vor allem ein Zufluss in den Mühlisbach ist stark belastet. Die rote Färbung des Gewässers ist auf eine Massenentwicklung der Schlammröhrenwürmer zurückzuführen, wie sie nur in stark verschmutzten Gewässern vorkommt (Abb. 6).

Abbildung 6: Massenentwicklung von Tubifex sp. (Foto: Vera Leib)

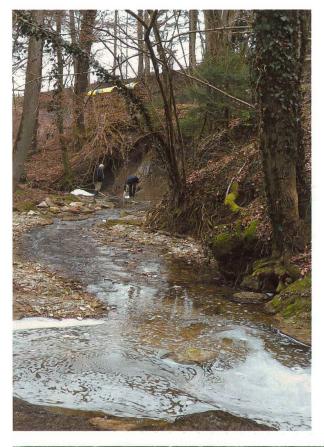
Anrainer beobachteten im Hallerbach wiederholt eine starke Schaumbildung. In strömungsberuhigten Zonen des Bächleins fingen sich Schaumansammlungen mit einer Höhe von bis zu 30 Zentimetern (Abb.7). Das Amt für Umwelt und Energie stellte eine Fehleinleitung aus einem angrenzenden Betrieb als Verschmutzungsquelle fest, die in der Folge behoben werden konnte. Die Gewässerfauna wurde nicht beeinträchtigt.

Abbildung 7: Schaumbildung aufgrund einer Fehleinleitung (Foto: Vera Leib)

Neben dem lokalisierten Verursacher sind aber weitere Ursachen für die Schaumbildung verantwortlich. Vor allem nach starken Regenereignissen bildeten sich zum Teil erhebliche Schaumberge im Hallerbach. Aufgrund dieser Beobachtungen im unteren Bereich des Hallerbachs wurde im Herbst 2012 an drei Stellen des Baches ein ökotoxikologischer Versuch mit Gammariden (Flohkrebs) durchgeführt (Abb. 8), wobei die akute Toxizität anhand des Überlebens der Gammariden bestimmt wurde. Bei den Untersuchungen zeigte sich, dass der Schaum keinen Einfluss auf das Überleben der Gammariden

hatte. Die Schaumbildung dürfte natürliche Ursachen haben (Abbau von abgestorbenem, organischem Material wie Laub) aber auch am Eintrag von Nährstoffen aus der Landwirtschaft (Gülle) liegen.

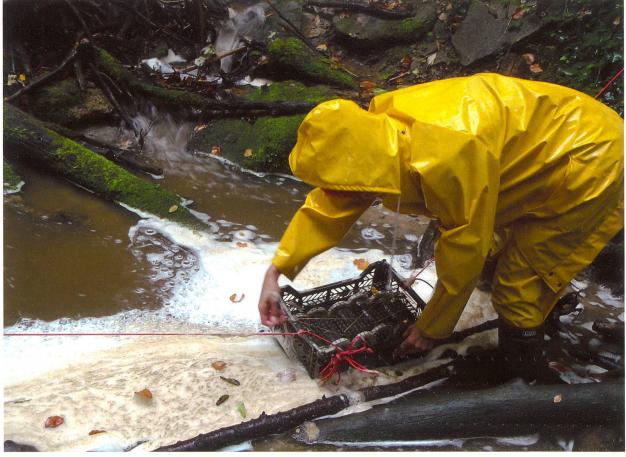
Abbildung 8: Ökotoxikologische Untersuchungen am Hallerbach (Foto: Vera Leib)

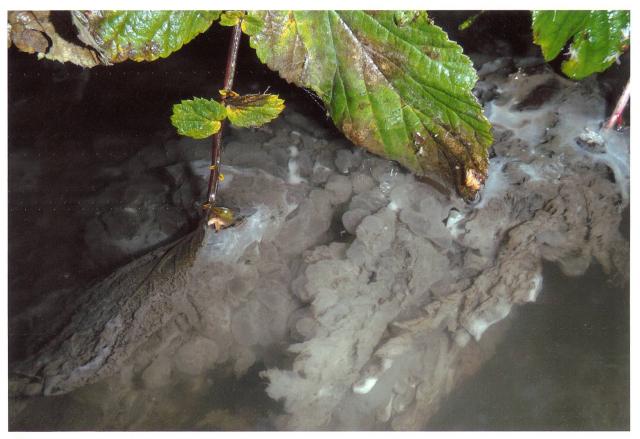
ge nicht wahr, so dass über längere Zeit ungereinigtes Abwasser fliessen kann, entsteht wie hier in der Länderenaach ein ausgedehnter Abwasserpilz (*Sphaerotilus natans*), wie er in der Schweiz nur noch selten zu finden ist.

Dieser «Pilz» besteht mikrobiologisch gesehen aus Bakterien, deren Zellketten lange Fäden bilden, die in ihrem Aussehen an einen Pilz erinnern (Abb. 9 & 10).

Abbildung 9: Abwasserpilz in der Länderenaach (Foto: Vera Leib)

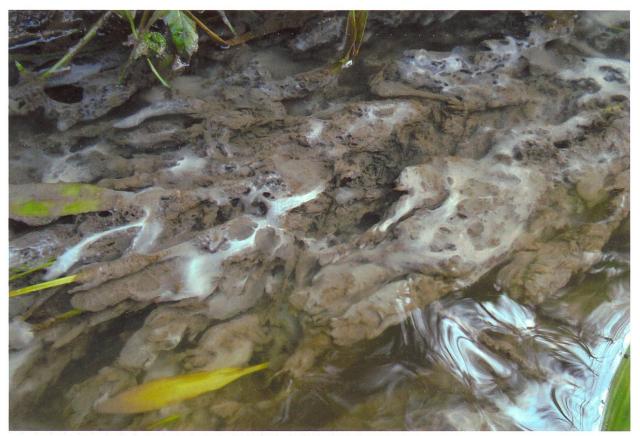
Abbildung 10: Abwasserpilz in der Länderenaach (Foto: Vera Leib)

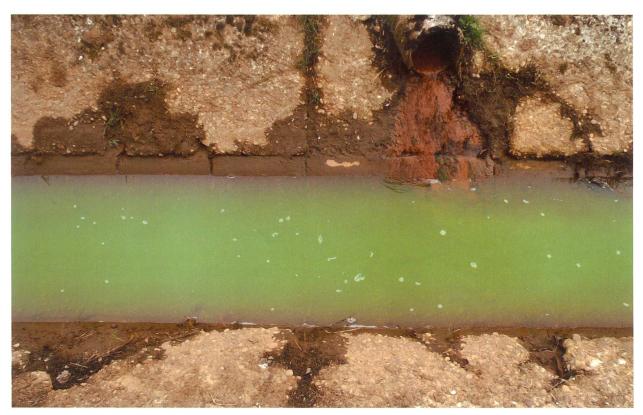
Die Lebensgemeinschaft der Wasserwirbellosen im Entenseekanal ist artenarm und geprägt von Arten, die gegenüber Verschmutzung tolerant sind. Sie wird dominiert von Wenigborstern (Oligochaeten) und Zuckmücken (Chironomidae). Sensiblere Insektenlarven sind kaum zu finden, nur vereinzelt fanden sich Eintagsfliegen- (Baetidae) oder Köcherfliegenlarven (Limnephilidae). Für mangelnde Diversität und Taxazahl sind neben dem schlechten ökomorphologischen Zustand des Entenseekanals weitere Defizite verantwortlich. Besonders auffallend war bei der Untersuchung des Gewässers eine starke, kurzfristig auftretende unnatürlich grüne Verfärbung im oberen Bereich des Entenseekanals (Abb. 11). Hier handelt es sich mit grosser Wahrscheinlichkeit um eine Fehleinleitung aus einem der benachbarten Industriebetriebe.

Abbildung 11: Unnatürliche Grünfärbung des Wassers des Entenseekanals (Foto: Vera Leib)

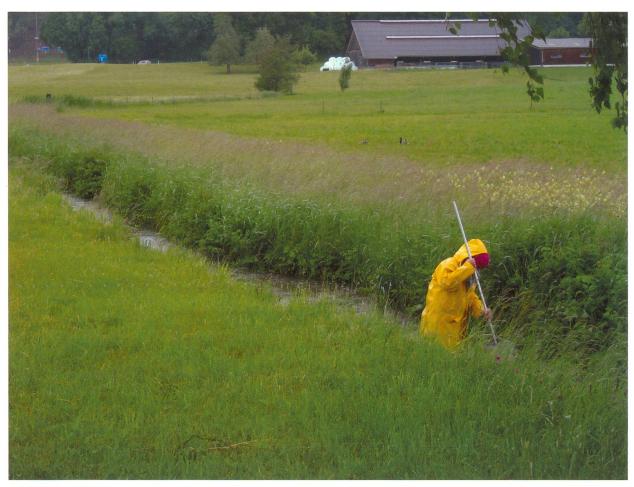
Da der Wagnerbach die Anforderungen der Gewässerschutzverordnung (GSchV) bei der letzten Untersuchung im Jahr 2012 nicht erfüllte, wurden 2013 umfassende Untersuchungen durchgeführt. An drei Messstellen wurden Wasserproben für die Analyse von Nährstoffen, Mikroverunreinigungen und Schwermetallen entnommen. Die Lebensgemeinschaften der Wasserwirbellosen und der Kieselalgen als biologische Indikatoren sowie der Äussere Aspekt dienten zur Beurteilung des Zustands des Fliessgewässers. Die Kieselalgen- und die Nährstoffuntersuchungen zeigten eine leichte Verbesserung der Wasserqualität im Fliessverlauf. Mit erhöhtem Nährstoffeintrag ist hauptsächlich im Oberlauf des Wagnerbachs zu rechnen. Eine gute bis sehr gute Wasserqualität weist der

Abbildung 12: Makrozoobenthosprobenahme am Wagnerbach (Foto: Vera Leib)
