Artikel: Klein aber Oho : biologische Untersuchungen an kleinen Fliessgewässern im Kanton St. Gallen
Autor: Leib, Vera
DOI: <https://doi.org/10.5169/seals-832633>

Klein aber Oho – Biologische Untersuchungen an kleinen Fliessgewässern im Kanton St. Gallen

Vera Leib

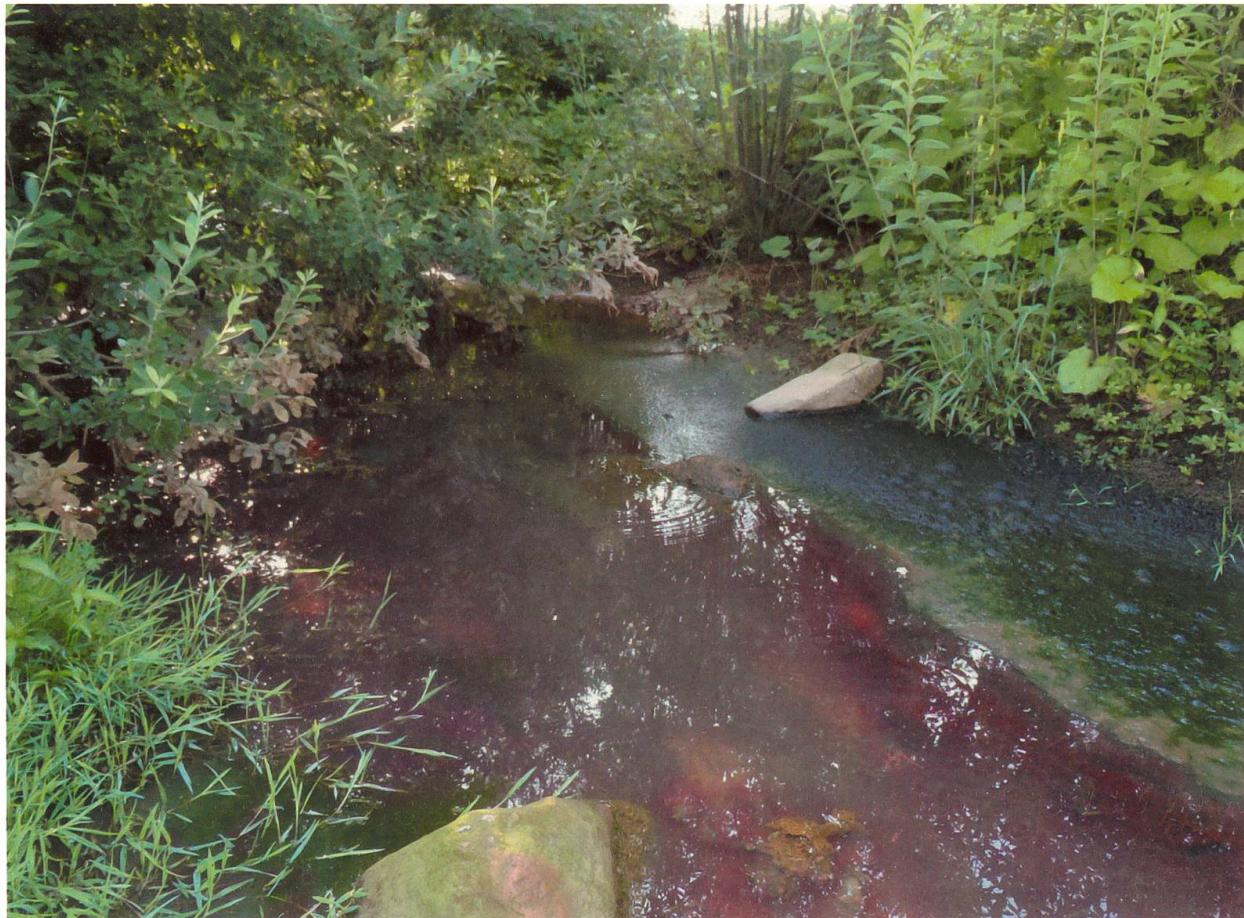
Am Mühlibach in Altstätten sind mehrere Belastungsquellen bekannt. Unter anderem münden zwei Zuflüsse aus dem Bereich einer ehemaligen Altlast in den Bach. Vor allem ein Zufluss in den Mühlisbach ist stark belastet. Die rote Färbung des Gewässers ist auf eine Massenentwicklung der Schlammröhrenwürmer zurückzuführen, wie sie nur in stark verschmutzten Gewässern vorkommt (Abb. 6).

Abbildung 6:
Massenentwicklung von *Tubifex* sp. (Foto: Vera Leib)

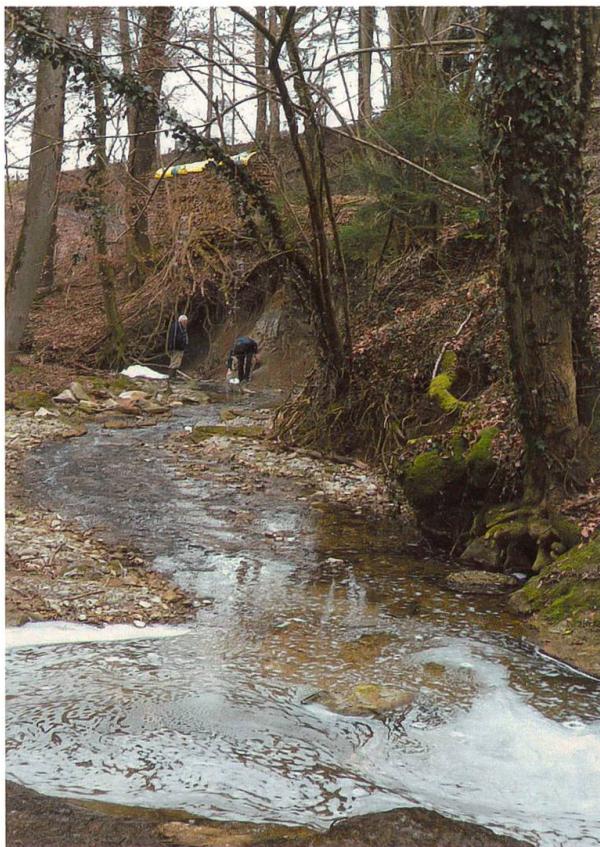
Anrainer beobachteten im Hallerbach wiederholt eine starke Schaumbildung. In strömungsberuhigten Zonen des Bächleins finden sich Schaumansammlungen mit einer Höhe von bis zu 30 Zentimetern (Abb. 7). Das Amt für Umwelt und Energie stellte eine Fehleinleitung aus einem angrenzenden Betrieb als Verschmutzungsquelle fest, die in der Folge behoben werden konnte. Die Gewässerfauna wurde nicht beeinträchtigt.

Abbildung 7:
Schaumbildung aufgrund einer Fehleinleitung
(Foto: Vera Leib)

Neben dem lokalisierten Verursacher sind aber weitere Ursachen für die Schaumbildung verantwortlich. Vor allem nach starken Regenereignissen bildeten sich zum Teil erhebliche Schaumberge im Hallerbach. Aufgrund dieser Beobachtungen im unteren Bereich des Hallerbachs wurde im Herbst 2012 an drei Stellen des Baches ein ökotoxikologischer Versuch mit Gammariden (Flohkrebs) durchgeführt (Abb. 8), wobei die akute Toxizität anhand des Überlebens der Gammariden bestimmt wurde. Bei den Untersuchungen zeigte sich, dass der Schaum keinen Einfluss auf das Überleben der Gammariden

hatte. Die Schaumbildung dürfte natürliche Ursachen haben (Abbau von abgestorbenem, organischem Material wie Laub) aber auch am Eintrag von Nährstoffen aus der Landwirtschaft (Gülle) liegen.

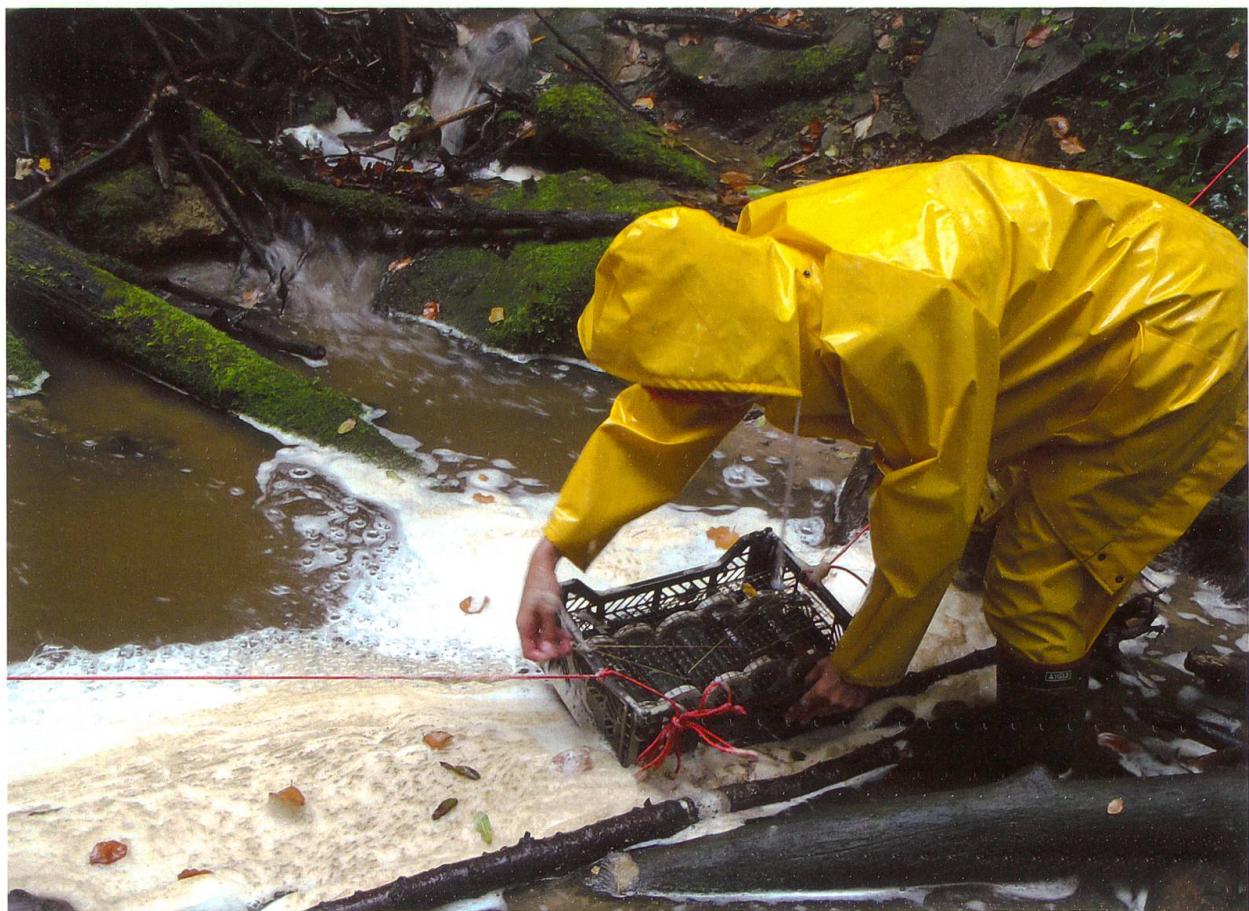
Abbildung 8:
Ökotoxikologische Untersuchungen am Hallerbach (Foto: Vera Leib)

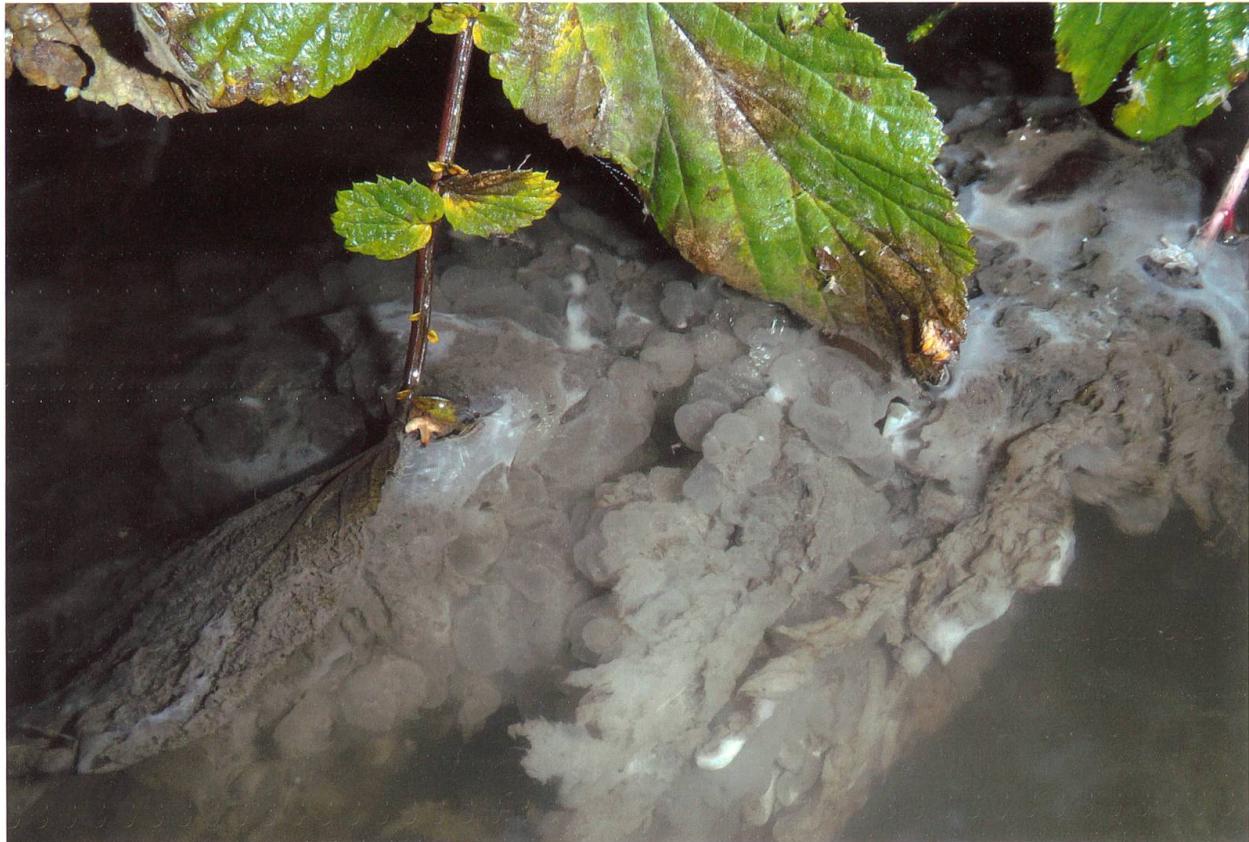
ge nicht wahr, so dass über längere Zeit ungereinigtes Abwasser fliessen kann, entsteht wie hier in der Länderebach ein ausgedehnter Abwasserpilz (*Sphaerotilus natans*), wie er in der Schweiz nur noch selten zu finden ist.

Dieser ‹Pilz› besteht mikrobiologisch gesehen aus Bakterien, deren Zellketten lange Fäden bilden, die in ihrem Aussehen an einen Pilz erinnern (Abb. 9 & 10).

Abbildung 9:
Abwasserpilz in der Ländneraach (Foto: Vera Leib)

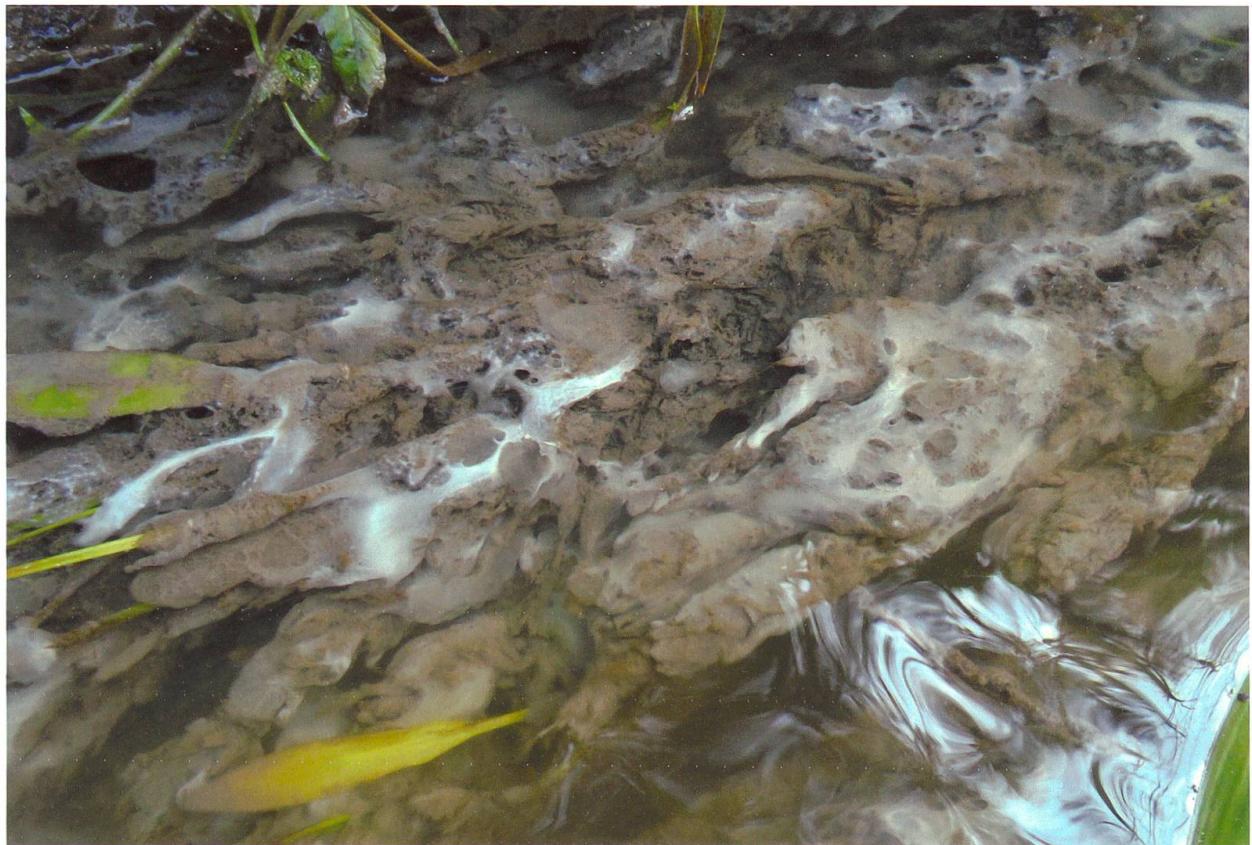
Abbildung 10:
Abwasserpilz in der Ländneraach (Foto: Vera Leib)

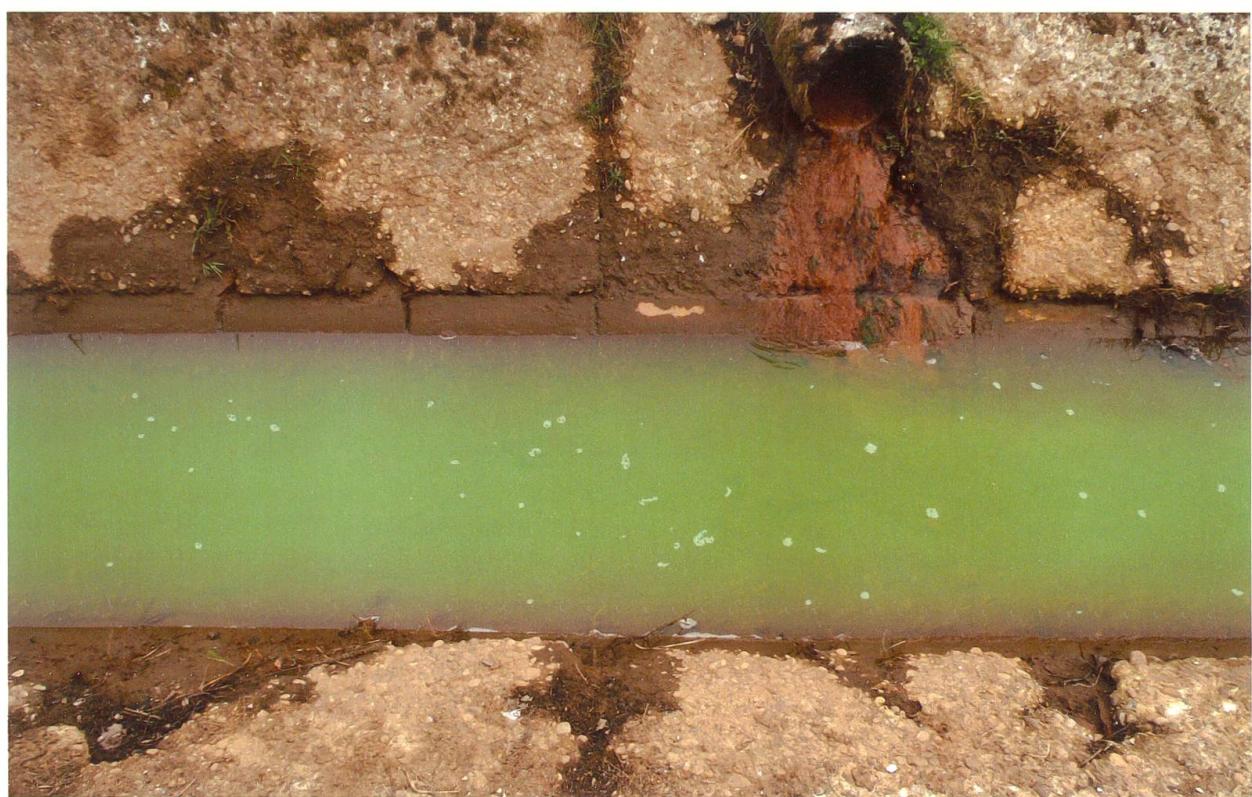
Die Lebensgemeinschaft der Wasserwirbellosen im Entenseekanal ist artenarm und geprägt von Arten, die gegenüber Verschmutzung tolerant sind. Sie wird dominiert von Wenigborstern (Oligochaeten) und Zuckmücken (Chironomidae). Sensiblere Insektenlarven sind kaum zu finden, nur vereinzelt fanden sich Eintagsfliegen- (Baetidae) oder Köcherfliegenlarven (Limnephilidae). Für mangelnde Diversität und Taxazahl sind neben dem schlechten ökomorphologischen Zustand des Entenseekanals weitere Defizite verantwortlich. Besonders auffallend war bei der Untersuchung des Gewässers eine starke, kurzfristig auftretende unnatürlich grüne Verfärbung im oberen Bereich des Entenseekanals (Abb. 11). Hier handelt es sich mit grosser Wahrscheinlichkeit um eine Fehleinleitung aus einem der benachbarten Industriebetriebe.

Abbildung 11:
Unnatürliche Grünfärbung des Wassers des Entenseekanals (Foto: Vera Leib)

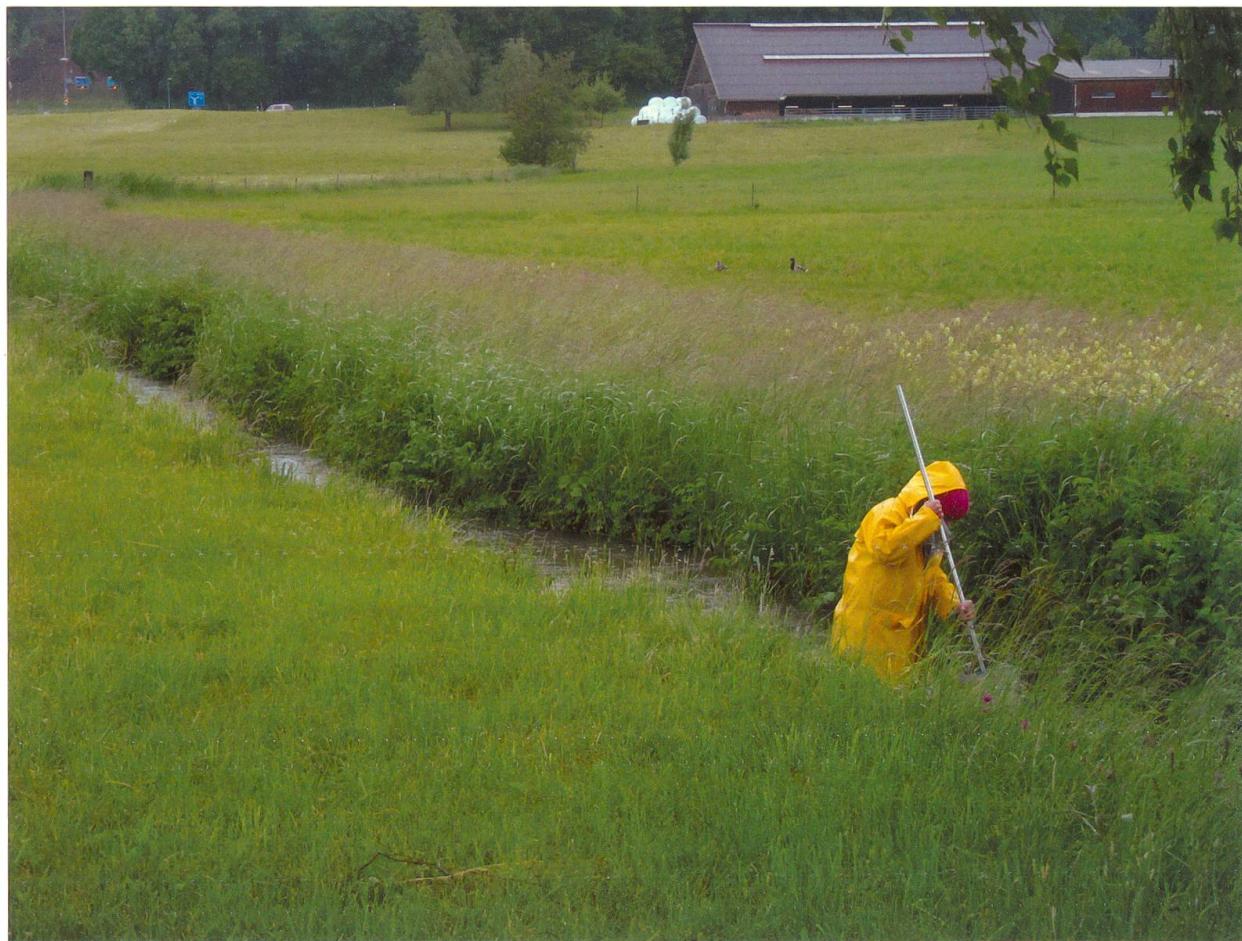
Abbildung 12:
Makrozoobenthosprobenahme am Wagnerbach (Foto: Vera Leib)
