**Zeitschrift:** Neujahrsblatt / Historischer Verein des Kantons St. Gallen  
**Herausgeber:** Historischer Verein des Kantons St. Gallen  
**Band:** 153 (2013)

**Artikel:** Beton und Denkmalpflege  
**Autor:** Keller, Regula M.  
**DOI:** <https://doi.org/10.5169/seals-946200>

# BETON UND DENKMALPFLEGE

Regula M. Keller

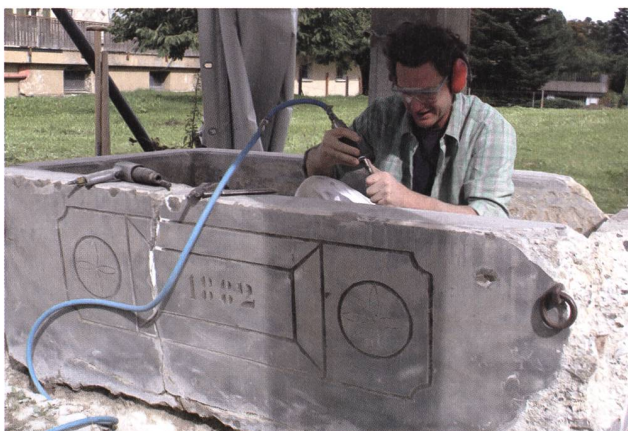
Niederhelfenschwil, Zuckenriet, früher Betonbrunnen von 1882, Tobias Hotz bei der Restaurierung. Foto Ernst Inauen, infowil plus, Zuckenriet.

Zuckenriet besitzt zwei frühe Betonbrunnen, datiert 1882 und 1887. Sie gehören zur ersten Generation von Gefässen aus «modernem» Beton, wie wir ihn heute in verbesserter Form kennen, und stellen ein kaum beachtetes Kulturgut dar. Beide Brunnen weisen typische Betonschäden auf: Risse, hohle Stellen, lose und mürbe Bereiche, Abplatzungen und Fehlstellen sowie Aussinterungen. Zudem sind beide Brunnen undicht. Der Gemeinde Niederhelfenschwil ist es ein Anliegen, diese beiden Zeitzeugen zu erhalten und weiterhin als Brunnen nutzen zu können. Sie hat vorbildlich gehandelt und die Zusammenarbeit mit der Denkmalpflege und mit einem Spezialisten gesucht. Im Vordergrund steht für die Bauherrschaft natürlich die Gebrauchsfähigkeit, für den Steinrestaurator Tobias Hotz hingegen der bestmögliche Erhalt der historischen Substanz. Als erstes werden die beiden Objekte mit Wasserdruck gereinigt. Mürbe und zerrissene Bereiche werden selektiv abgelöst und ausgehauen, Risse wo nötig aufgefräst. Nach dem Einbringen von Rissinjektionen werden diese oberflächlich verkittet. Kleinere Fehlstellen werden aufgemörtelt, grössere in einer Schalung anbetoniert. Zum Schluss wird die Beckeninnenseite mit einem vergüteten, wasserundurchlässigen Mörtel beschichtet. Mit dieser sorgfältigen und aufwendigen Vorgehensweise können diese Brunnen erhalten werden. Die

Arbeiten am Brunnen von 1882 werden voraussichtlich im Jahr 2013 beendet sein. Die Sanierung des zweiten Brun-  
nens wurde noch nicht in Auftrag gegeben.

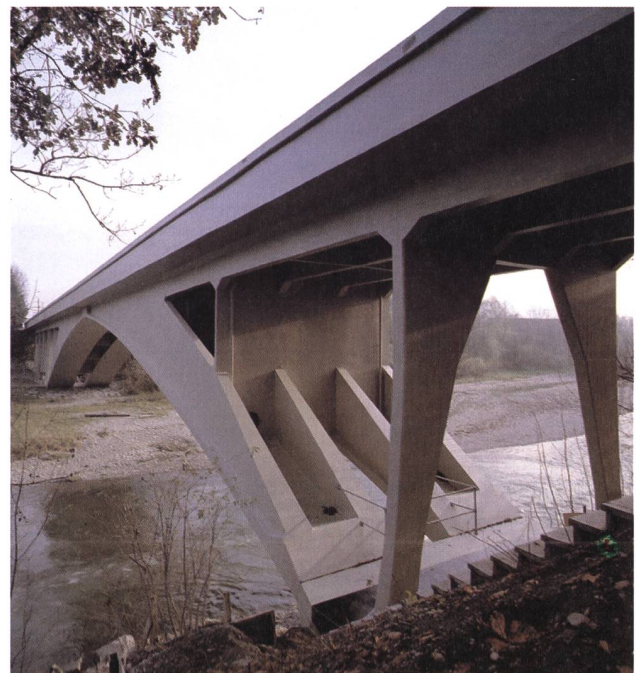
Uzwil, Henau, Thurbrücke von Robert Maillart 1933. Aus: Billington, David P.: Robert Maillart und die Kunst des Stahlbetonbaus, Zürich/München 1990, S. 19.

Bei der Thurbrücke Felsegg baute Robert Maillart zum ersten Mal Kastengewölbe mit dem statisch konsequenten Spitzbogen. Eindrücklich ist der spannungsvolle Gegensatz der massigen Hauptöffnungsstruktur mit den dünnen Tragwänden und Querrahmen der Nebenöffnungen. Gestalterisch zeigt die Brücke zudem eine konstruktive Eleganz und eine schlichte Materialtreue. Als Vorbereitung zur Sanierung der Brücke wurden eine Bauwerksüberprüfung und ein Massnahmenkonzept durch einen ausgewiesenen Statiker erstellt. Die Hauptproblematik der Brücke liegt darin, dass sie den heutigen Anforderungen einer Kantonsstrasse genügen und die entsprechenden Lasten aufnehmen muss. Zudem weist der Bogen einige Deformationen und Abplatzungen auf. Letzteres führte dazu, dass bereits einige Bewehrungsseisen rosten. Vorsorglich wurde 2003 eine Einengung der Fahrbahn vorgenommen, die jedoch im Zuge der Sanierung wieder rückgängig gemacht werden soll. Der gesamte Fahrbahnaufbau (Beläge, Abdichtung, Entwässerung, Randabschlüsse, Fugen) hat seine Restnutzungsdauer erreicht und muss ersetzt werden. Eine ehemals zum Schutz des Bauwerks angebrachte gummiartige Beschichtung von 1986/1987 muss wieder entfernt werden. Bauwerkschäden werden dort, wo die Tragsicherheit noch gegeben ist, durch Reprofilierung instand gesetzt. Die massiv zu geringe Tragfähigkeit der Gehwegkonsolen kann nur durch deren Totalersatz auf der ganzen Brückenlänge behoben werden. Wegen teils massiven Schädigungen des Plattenbalkens ist ebenfalls ein Totalersatz der Brückenplatte und des Plattenbalkens notwendig. Die Arbeiten werden 2013 in Angriff genommen.

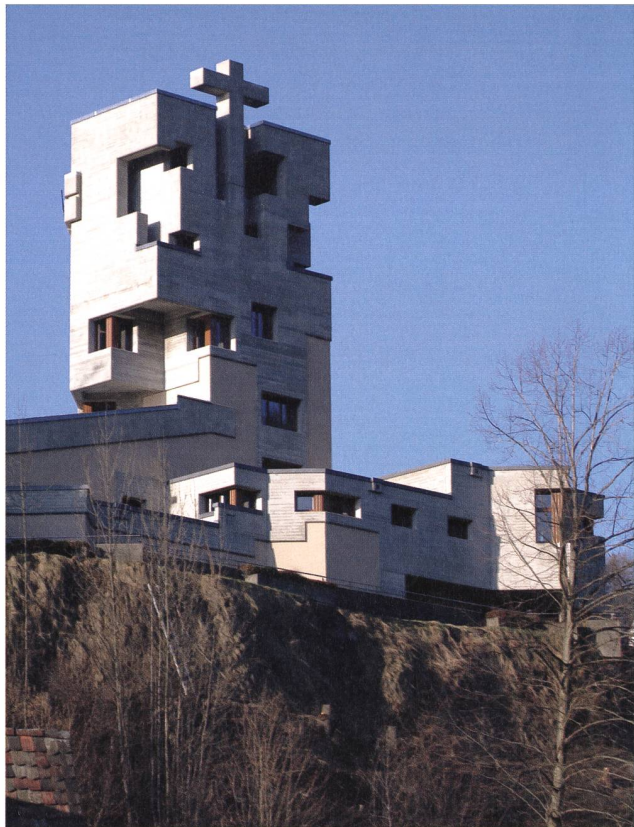
*Lichtensteig, kath. Kirche St. Gallus, erbaut 1969/1970 von Walter Maria Förderer, Aufnahme nach der Restaurierung 2011.*

Die katholische Kirche Lichtensteig, ein Kunstwerk in Sichtbeton des Architekten Walter Maria Förderer, wurde 2011 nach rund 40 Jahren instand gesetzt. Die Instandsetzungsarbeiten umfassten den Abtrag von Patina und Verunreinigungen mit Trockeneis und den lokalen Betoneratz im Bereich von sichtbar aufgelockertem oder abgeplatzt Beton. Zusätzlich wurden die horizontalen Oberflächen, wo keine Blechabdeckungen vorhanden waren, mit Flüssigkunststoff abgedichtet. Als letzter Arbeitsschritt wurde eine flächendeckende Hydrophobierung appliziert. Die aufgetragene Hydrophobierung ist farblos und im trockenen Zustand nicht sichtbar. Bei Regen saugt der Beton kein Wasser auf. Die Hydrophobierung wurde im Vorfeld kontrovers diskutiert. Nachdem der Beton auch nach über 40 Jahren noch in sehr gutem Zustand war und lediglich an vereinzelt Stellen repariert werden musste, vertrat die Denkmalpflege die Ansicht,

dass diese Stellen als lokale Qualitätsmängel zu betrachten seien, die Gesamtheit des Betons sei aber von tadelloser Qualität. Unter diesem Gesichtspunkt befürchtete die Denkmalpflege, mit allfälligen Zutaten wie Hydrophobierung etc. nur unnötige Risiken einzugehen. Der Unternehmer wehrte sich vehement gegen diese Befürchtungen. Der Fachexperte teilte zwar die Meinung der Denkmalpflege, war aber letztlich nicht bereit, die Verantwortung für einen Verzicht auf die Hydrophobierung zu übernehmen.
