Zeitschrift: **Neujahrsblatt / Historischer Verein des Kantons St. Gallen**

# BETON UND DENKMALPFLEGE

Regula M. Keller

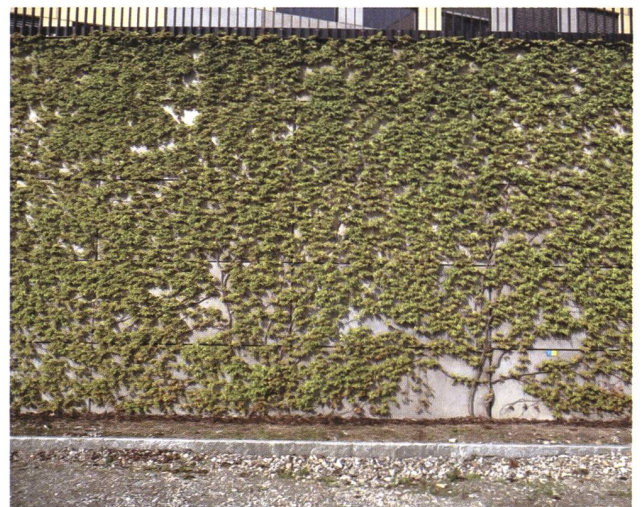
Begrünte Betonmauer bei der St.Leonhardsbrücke in St.Gallen. Foto Kant. Denkmalpflege.

sich also unmittelbar neben einem Schutzobjekt oder in einem geschützten Ortsbild befinden. In einem geschützten Ortsbild haben sich Neubauten grundsätzlich an den vorherrschenden ortsüblichen Materialien zu orientieren. Ist es möglich, dass sich ein Betonbau entsprechend einfügen kann oder würde er als Fremdkörper eher störend wirken? Wird das historische Ortsbild beeinträchtigt? Es gibt durchaus Ortsbilder, in denen Betonbauten sehr passend, ja sogar denkmalpflegerisch richtig sind, wie zum Beispiel in Fläsch (Kanton Graubünden) oder Azmoos. Aber in geschützten Ortsbildern mit dem vorherrschenden Baumaterial Holz ist das Material Beton nicht angebracht, da es fremd wirkt. Wenn dieses bei einem Sockel oder einer Stützmauer, wo Beton rein aufgrund seiner Vorteile das einzig richtige ist, trotzdem zur Anwendung kommt, ist das Bepflanzen von sichtbaren Betonflächen zum Beispiel mit einer Kletterrebe eine gute Möglichkeit, den Beton der natürlichen Umwelt anzugleichen.

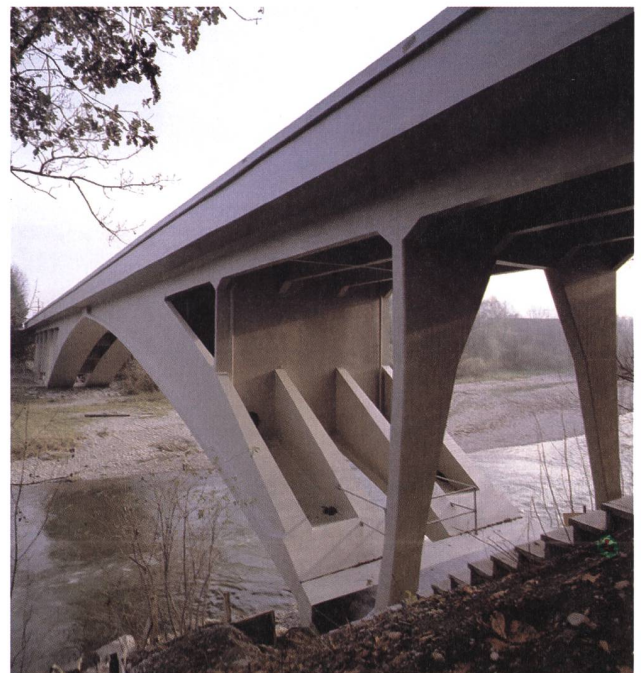
Uzwil, Henau, Thurbrücke von Robert Maillart 1933. Aus: Billington, David P.: Robert Maillart und die Kunst des Stahlbetonbaus, Zürich/München 1990, S. 19.

Bei der Thurbrücke Felsegg baute Robert Maillart zum ersten Mal Kastengewölbe mit dem statisch konsequenten Spitzbogen. Eindrücklich ist der spannungsvolle Gegensatz der massigen Hauptöffnungsstruktur mit den dünnen Tragwänden und Querrahmen der Nebenöffnungen. Gestalterisch zeigt die Brücke zudem eine konstruktive Eleganz und eine schlichte Materialtreue. Als Vorbereitung zur Sanierung der Brücke wurden eine Bauwerksüberprüfung und ein Massnahmenkonzept durch einen ausgewiesenen Statiker erstellt. Die Hauptproblematik der Brücke liegt darin, dass sie den heutigen Anforderungen einer Kantonsstrasse genügen und die entsprechenden Lasten aufnehmen muss. Zudem weist der Bogen einige Deformationen und Abplatzungen auf. Letzteres führte dazu, dass bereits einige Bewehrungsseisen rosten. Vorsorglich wurde 2003 eine Einengung der Fahrbahn vorgenommen, die jedoch im Zuge der Sanierung wieder rückgängig gemacht werden soll. Der gesamte Fahrbahnaufbau (Beläge, Abdichtung, Entwässerung, Randabschlüsse, Fugen) hat seine Restnutzungsdauer erreicht und muss ersetzt werden. Eine ehemals zum Schutz des Bauwerks angebrachte gummiartige Beschichtung von 1986/1987 muss wieder entfernt werden. Bauwerkschäden werden dort, wo die Tragsicherheit noch gegeben ist, durch Reprofilierung instand gesetzt. Die massiv zu geringe Tragfähigkeit der Gehwegkonsolen kann nur durch deren Totalersatz auf der ganzen Brückenlänge behoben werden. Wegen teils massiven Schädigungen des Plattenbalkens ist ebenfalls ein Totalersatz der Brückenplatte und des Plattenbalkens notwendig. Die Arbeiten werden 2013 in Angriff genommen.
