**Zeitschrift:** Neujahrsblatt / Historischer Verein des Kantons St. Gallen

**Artikel:** Beton und Denkmalpflege

# BETON UND DENKMALPFLEGE

Regula M. Keller

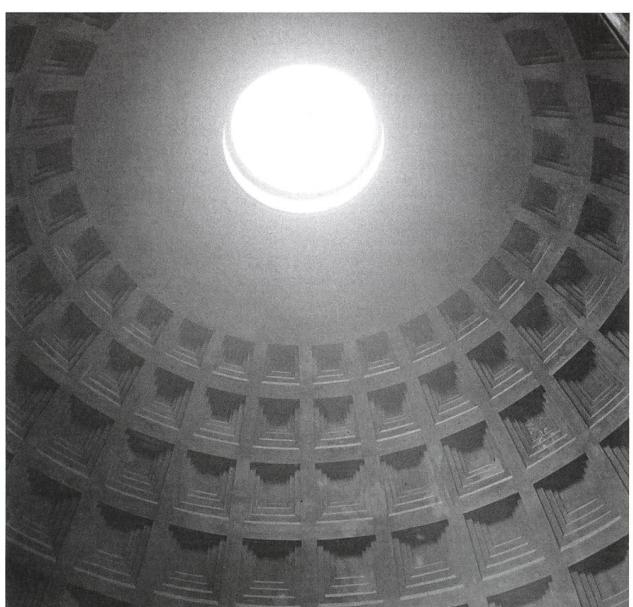
Rom, Pantheon, ein bald 2000-jähriger Betonbau, Aufnahme der Kuppel um 1960. Foto Walter Schröder, Bildarchiv Foto Marburg.

Die Römer erzielten mit der Zeit eine wesentliche Verbesserung des Betons, indem sie Zuschlagstoffe, vor allem aus Resten von gebranntem Ziegelmaterial, beimengten. Sie besaßen die Eigenschaft, bei Temperaturänderungen keine Risse zu bilden. Bestimmte Zuschlagstoffe ließen den Mörtel wasserbeständig und unter Wasser hart wie Fels werden. Mit Sand und Kies vermischt, ergab dieser Mörtel einen ausgezeichneten Beton, der für das im 2. Jahrhundert vor Christus eingeführte Gussmauerwerk verwendet und zwischen Holzverschalungen oder Mauerschalen eingegossen wurde. Einige Bauten in «römischer Beton» sind bis heute erhalten geblieben, wie beispielsweise das Pantheon in Rom (um 120 n. Chr.), das mit einer Kuppel von 43 Metern Durchmesser überwölbt ist.

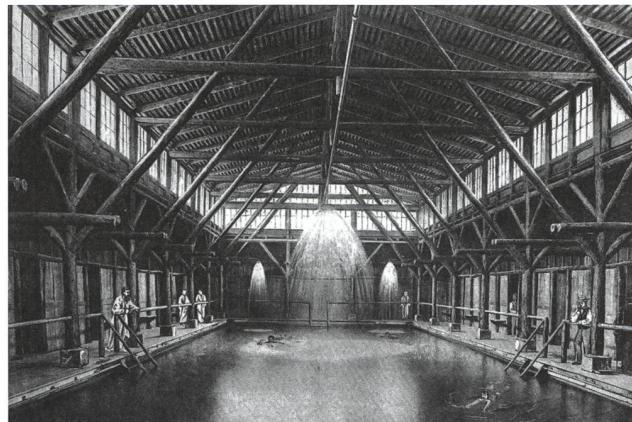
*Bad Ragaz: Das erste Thermal-Schwimmbad Europas von 1872 hatte ein Becken aus Stampfbeton. Foto Archiv Kant. Denkmalpflege.*

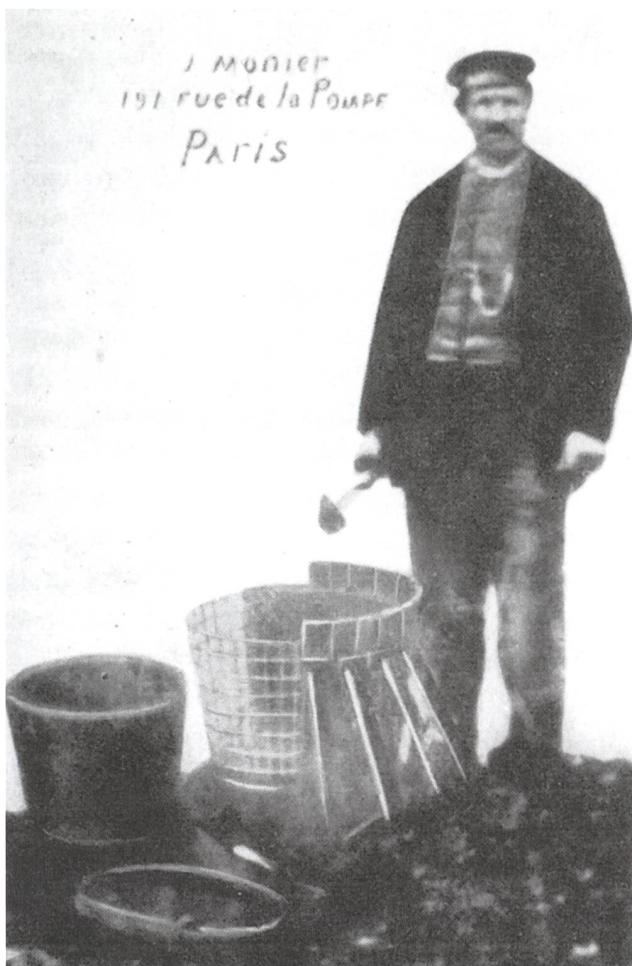
Joseph Monier 1863 mit Bretterschalung und Armierungsgitter für seine Beton-Pflanzkübel. Aus: Hassler 2010, S. 89.

Der Gärtner Joseph Monier (1823–1906) meldete 1867 für einen mit Drahtgeflecht armierten Zementmörtel ein erstes Patent an. Der Begriff Moniereisen wird auch heute noch verschiedentlich verwendet. Es folgten Zusatzpatente für Röhren, Behälter, Platten, 1873 für Brücken, 1875 für Treppen. In Deutschland erwarben 1885 Conrad Freytag und Gustav Adolf Wayss die sogenannten Monierpatente. Nach weiteren Abklärungen verfassten sie 1887 die Monierbroschüre mit dem Titel: «Das System Monier (Eisengerippe mit Zementumhüllung) in seiner Anwendung auf das gesamte Bauwesen.»

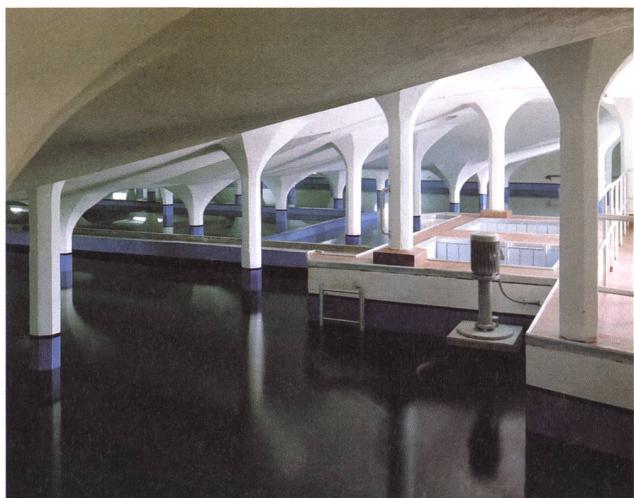
Goldach, Seewasserwerk, erbaut von Robert Maillart 1912, abgebrochen 2010. Aus: Billington, David P.: Robert Maillart und die Kunst des Stahlbetonbaus, Zürich/München 1990, S. 19.

Wie nötig dies ist, illustriert das traurige Beispiel der 1912 in Betrieb genommenen Filterhalle des St.Galler Seewasserwerks in Goldach. Das Gebäude von Robert Maillart bestand aus mehreren Becken, die halb ins Terrain eingetieft waren, halb darüber hinausragten und als Schutz vor dem Frost mit Erde überdeckt waren. Die Hallendecke

wurde von pilzförmig ausfächерnden Stützen getragen. Vor allem die geneigte Decke war eine aufsehenerregende Konstruktion. Dieses sogenannte Pilzdeckensystem liess Robert Maillart zuvor (1908) patentieren. 2010 wurde dieses Ingenieur-Kunstwerk von nationaler Bedeutung von der Stadt St.Gallen abgerissen. Seither gibt es von diesen Pilzdecken nur noch zwei Beispiele in der Schweiz, im eidgenössischen Getreidemagazin in Altdorf und in einem Lagerhaus in Zürich. Es darf nicht mehr passieren, dass ein international bekanntes und oft zitiertes Bauwerk abgebrochen wird, nur weil es von der Gemeinde nicht inventarisiert war.

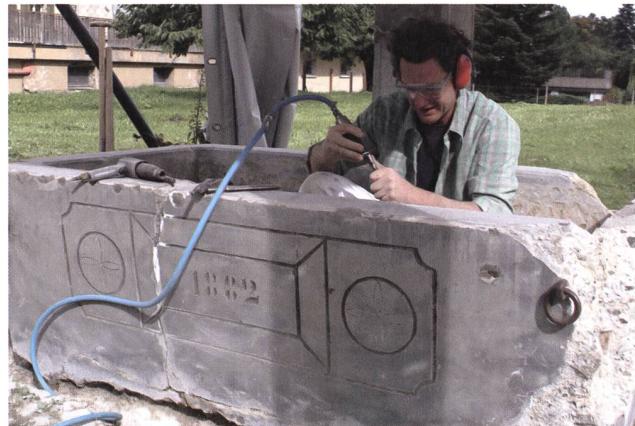
Niederhelfenschwil, Zuckenriet, früher Betonbrunnen von 1882, Tobias Hotz bei der Restaurierung. Foto Ernst Inauen, infowil plus, Zuckenriet.

Zuckenriet besitzt zwei frühe Betonbrunnen, datiert 1882 und 1887. Sie gehören zur ersten Generation von Gefässen aus «modernem» Beton, wie wir ihn heute in verbesselter Form kennen, und stellen ein kaum beachtetes Kulturgut dar. Beide Brunnen weisen typische Betonschäden auf: Risse, hohle Stellen, lose und mürbe Bereiche, Abplatzungen und Fehlstellen sowie Aussinterungen. Zudem sind beide Brunnen undicht. Der Gemeinde Niederhelfenschwil ist es ein Anliegen, diese beiden Zeitzeugen zu erhalten und weiterhin als Brunnen nutzen zu können. Sie hat vorbildlich gehandelt und die Zusammenarbeit mit der Denkmalpflege und mit einem Spezialisten gesucht. Im Vordergrund steht für die Bauherrschaft natürlich die Gebrauchsfähigkeit, für den Steinrestaurator Tobias Hotz hingegen der bestmögliche Erhalt der historischen Substanz. Als erstes werden die beiden Objekte mit Wasserdruck gereinigt. Mürbe und zerrissene Bereiche werden selektiv abgelöst und ausgehauen, Risse wo nötig aufgefräst. Nach dem Einbringen von Rissinjektionen werden diese oberflächlich verkittet. Kleinere Fehlstellen werden aufgemörtelt, grössere in einer Schalung anbetoniert. Zum Schluss wird die Beckenninnenseite mit einem vergüteten, wasserundurchlässigen Mörtel beschichtet. Mit dieser sorgfältigen und aufwendigen Vorgehensweise können diese Brunnen erhalten werden. Die

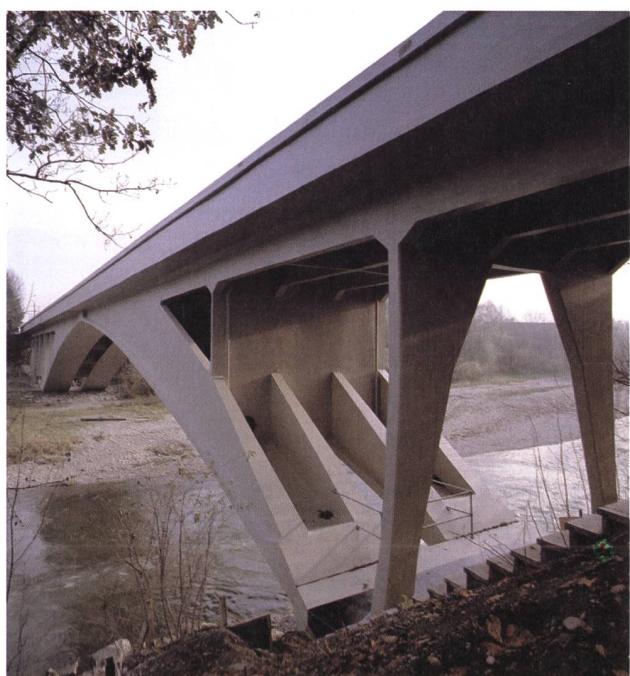
Uzwil, Henau, Thurbrücke von Robert Maillart 1933. Aus: Billington, David P.: Robert Maillart und die Kunst des Stahlbetonbaus, Zürich/München 1990, S. 19.

Bei der Thurbrücke Felsegg baute Robert Maillart zum ersten Mal Kastengewölbe mit dem statisch konsequenten Spitzbogen. Eindrücklich ist der spannungsvolle Gegensatz der massigen Hauptöffnungskonstruktion mit den dünnen Tragwänden und Querrahmen der Nebenöffnungen. Gestalterisch zeigt die Brücke zudem eine konstruktive Eleganz und eine schlichte Materialtreue. Als Vorbereitung zur Sanierung der Brücke wurden eine Bauwerksüberprüfung und ein Massnahmenkonzept durch einen ausgewiesenen Statiker erstellt. Die Hauptproblematik der Brücke liegt darin, dass sie den heutigen Anforderungen einer Kantonsstrasse genügen und die entsprechenden Lasten aufnehmen muss. Zudem weist der Bogen einige Deformationen und Abplatzungen auf. Letzteres führte dazu, dass bereits einige Bewehrungsseisen rosten. Vorsorglich wurde 2003 eine Einengung der Fahrbahn vorgenommen, die jedoch im Zuge der Sanierung wieder rückgängig gemacht werden soll. Der gesamte Fahrbahnaufbau (Beläge, Abdichtung, Entwässerung, Randabschlüsse, Fugen) hat seine Restnutzungsdauer erreicht und muss ersetzt werden. Eine ehemals zum Schutz des Bauwerks angebrachte gummiartige Beschichtung von 1986/1987 muss wieder entfernt werden. Bauwerksschäden werden dort, wo die Tragsicherheit noch gegeben ist, durch Reprofilierung instand gesetzt. Die massiv zu geringe Tragfähigkeit der Gehwegkonsolen kann nur durch deren Totalersatz auf der ganzen Brückenlänge behoben werden. Wegen teils massiven Schädigungen des Plattenbalkens ist ebenfalls ein Totalersatz der Brückenplatte und des Plattenbalkens notwendig. Die Arbeiten werden 2013 in Angriff genommen.

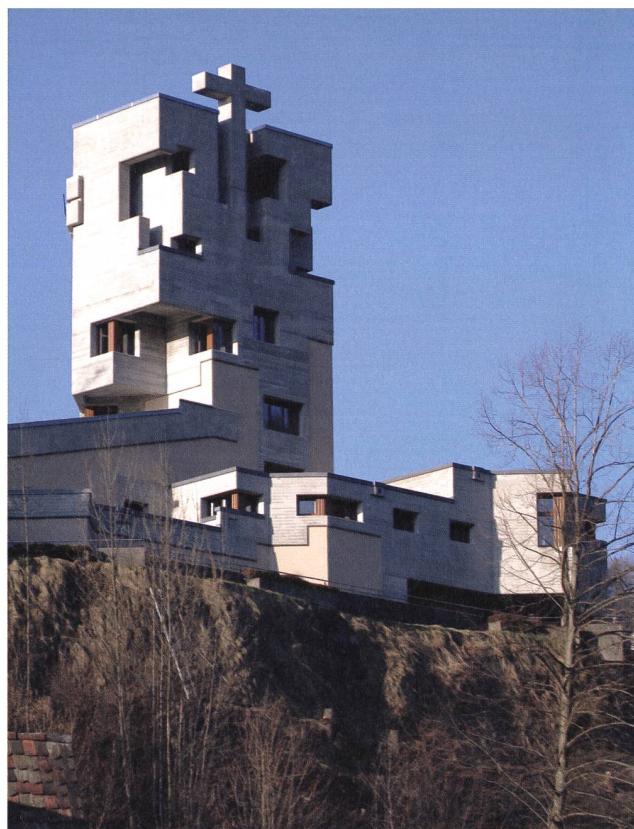
*Lichtensteig, kath. Kirche St.Gallus, erbaut 1969/1970 von Walter Maria Förderer, Aufnahme nach der Restaurierung 2011.*

Die katholische Kirche Lichtensteig, ein Kunstwerk in Sichtbeton des Architekten Walter Maria Förderer, wurde 2011 nach rund 40 Jahren instand gesetzt. Die Instandsetzungsarbeiten umfassten den Abtrag von Patina und Verunreinigungen mit Trockeneis und den lokalen Betonersatz im Bereich von sichtbar aufgelockertem oder abgeplatztem Beton. Zusätzlich wurden die horizontalen Oberflächen, wo keine Blechabdeckungen vorhanden waren, mit Flüssigkunststoff abgedichtet. Als letzter Arbeitsschritt wurde eine flächendeckende Hydrophobierung appliziert. Die aufgetragene Hydrophobierung ist farblos und im trockenen Zustand nicht sichtbar. Bei Regen saugt der Beton kein Wasser auf. Die Hydrophobierung wurde im Vorfeld kontrovers diskutiert. Nachdem der Beton auch nach über 40 Jahren noch in sehr gutem Zustand war und lediglich an vereinzelten Stellen repariert werden musste, vertrat die Denkmalpflege die Ansicht,

dass diese Stellen als lokale Qualitätsmängel zu betrachten seien, die Gesamtheit des Betons sei aber von tadelloser Qualität. Unter diesem Gesichtspunkt befürchtete die Denkmalpflege, mit allfälligen Zutaten wie Hydrophobierung etc. nur unnötige Risiken einzugehen. Der Unternehmer wehrte sich vehement gegen diese Befürchtungen. Der Fachexperte teilte zwar die Meinung der Denkmalpflege, war aber letztlich nicht bereit, die Verantwortung für einen Verzicht auf die Hydrophobierung zu übernehmen.
