DENKMALPFLEGE DER STADT ST. GALLEN

JAHRESBERICHT 2016

Renovation Magnihalden 14

Renovation Villa Hirschfeld, Dufourstrasse 83

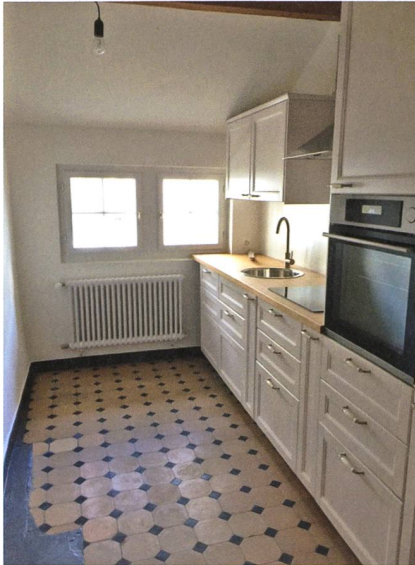
In der Wohnung im zweiten Obergeschoss wurde eine neue Küche eingebaut. Die Decke wurde neu verkleidet und weiss gestrichen und sorgt so für mehr Helligkeit.

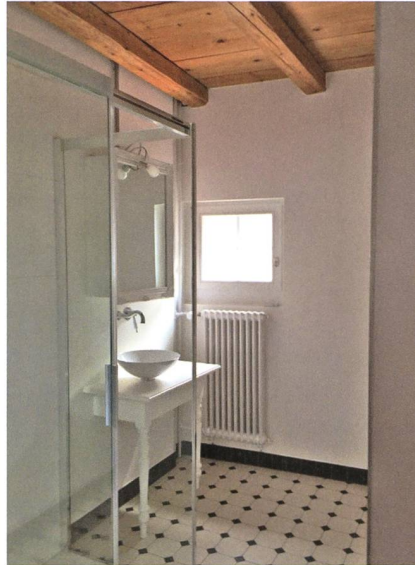
Durch die Abtrennung der Toilette konnte das Bad im zweiten Obergeschoss vergrössert werden.

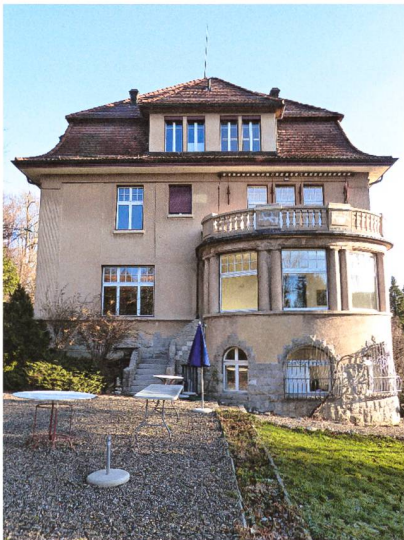
Die Westfassade nach der Entfernung des Efeus und der lokalen Ergänzung des ursprünglichen, glimmerhaltigen Verputzes.

In einer ersten Etappe konnte nun das Äussere der Villa renoviert werden; betroffen waren vor allem die wegen Efeubewuchs stark beschädigten Fassaden. Der Efeu wur-

de entfernt und der kaputte Verputz fachgerecht renoviert. Der Steinmetz reparierte die durch Setzungen beschädigten Balustraden aus Sand- und Betonstein. Auf den Terrassen musste teilweise der Gussasphalt erneuert werden, auch eine Instandsetzung der Spenglerarbeiten war erforderlich. Holzwerk wie Stirnbretter und Dachuntersichten bekam einen neuen Anstrich und die Scherenmarkise auf der Westterrasse erhielt einen neuen Stoffbezug. Ausserdem musste die Stützmauer auf der Ostseite saniert und eine neue Absturzsicherung gebaut werden. Auch der stark verwilderte Park hat nun wieder sein gepflegtes Erscheinungsbild zurückerhalten.

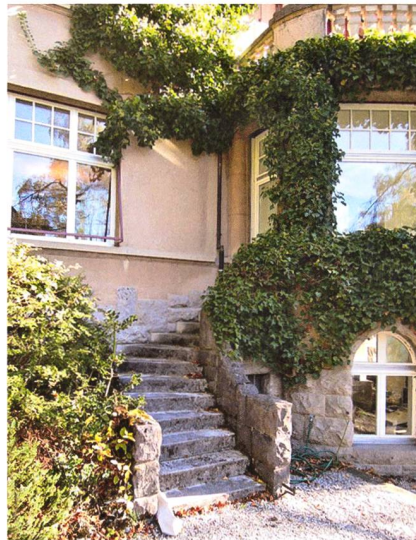
Der Efeubewuchs war zwar durchaus maleirisch, hatte jedoch bereits den Putz angegriffen und musste entfernt werden. Bild vor der Sanierung.

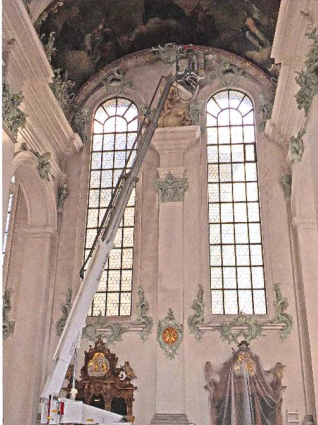
Um den ordentlichen Betrieb der Kathedrale nicht zu beeinträchtigen und ein kostspieliges Gerüst zu vermeiden, wurde mit mobilen Hebebühnen gearbeitet.

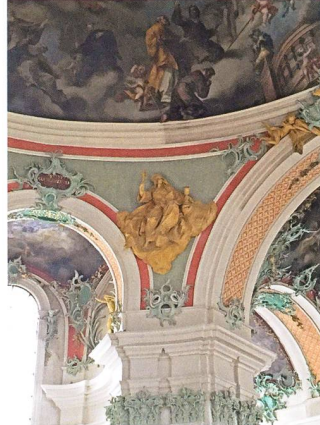
Die Reinigung der Deckenmalereien erfolgt mit Feinhaarpinsel und Feinstaubsauger. Die rechte Bildhälfte ist hier noch in ungereinigtem Zustand.

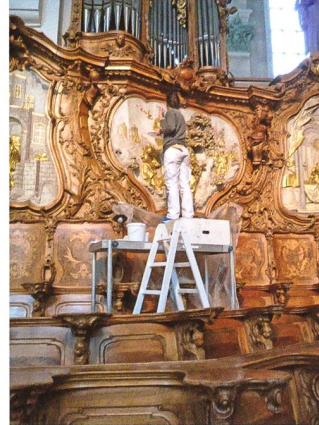
Die Statuen und Reliefs wurden im Trockenverfahren gereinigt. Danach folgte eine feucht-trockene Nachreinigung.

Die unterschiedlich starken Verschmutzungen an Stuckaturen, Decken, Wänden und Fenstern und insbesondere auch an den Figuren und Reliefs wurden vorwiegend im Trockenverfahren entfernt.

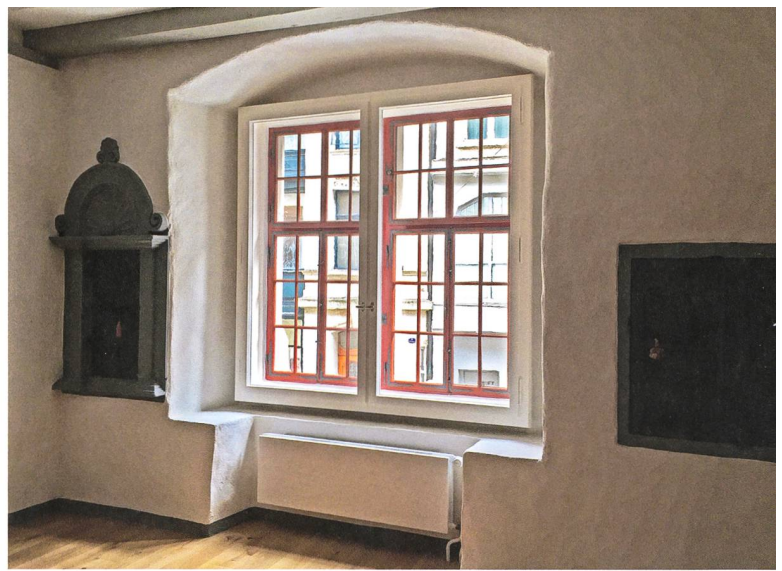
Dort, wo heute die Küche ist, war ursprünglich wahrscheinlich der Geschäftsraum des Hauses untergebracht. Beidseits des grossen Kastenfensters in der Fensternische sind Wandtresore eingebaut.

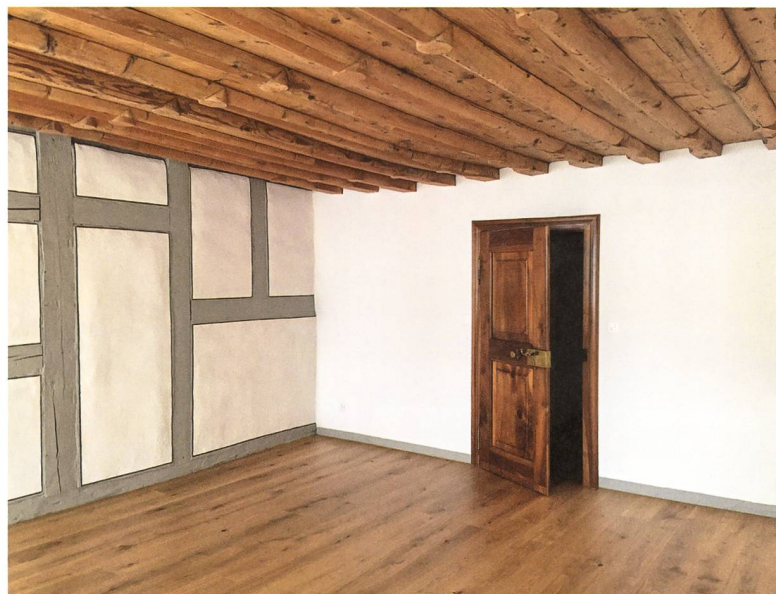
Die charakteristische Balkendecke der Wohnstube ist mit herzförmigen Ausläufern und leeren Schildern in der Mitte ausgestattet. Bei der sorgfältigen Restaurierung von 1978 wurde auch der Innenriegel der Wand freigelegt.

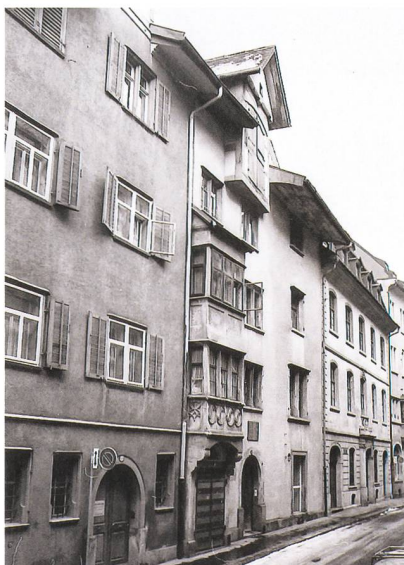
Bei der Erkernische befindet sich die mit Renaissance-Motiven geschmückte Fenstersäule aus dem Jahre 1666.

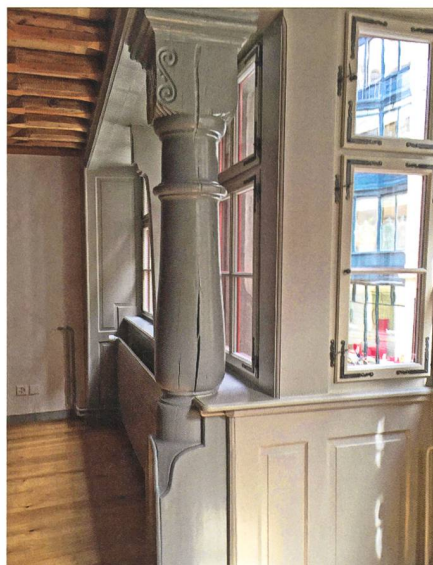
Am Erker zeigt sich oben ein typisches Renaissance-Motiv in Form von flachem Beschlagwerk, unten ein feines, gotisches Fischblasenmuster.

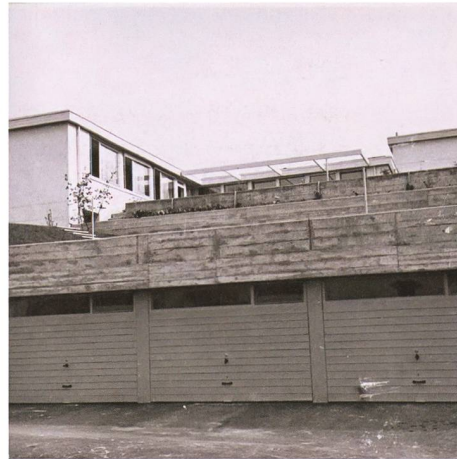
Ansicht der Garagen von der Biserhofstrasse.
Foto Rolf Schouler,
Archiv Fomer Steiger

Die Garagentorfüllungen sollen wie ursprünglich mit horizontalem, grau gestrichenem Fastfaser ausgeführt werden. Eine vertikale Ausrichtung des Holzfasers ist nicht erwünscht, sie wirkt in Kombination mit der horizontalen Bemalung der Garagentürze und der Umgebungsmauern störend. Dunkel gestrichene Rahmen oder kontrastierend gestrichene Füllungen brechen die homogene Erscheinung der Garagentürchen und stören die Gesamtproportion der Garagentore.

Die heute sehr unterschiedlich gestalteten Garagentore verunklären den Gesamtzusammenhang der Siedlung. Die Profile von Rahmen und Verglasung sowie deren Detaillierung und Farbgebung sind in Zukunft entsprechend dem ursprünglichen Bestand zu wählen. Auch die Auswahl und die Anordnung der Griffe, Beschläge und Nummerierungen sollten sich am Original orientieren.

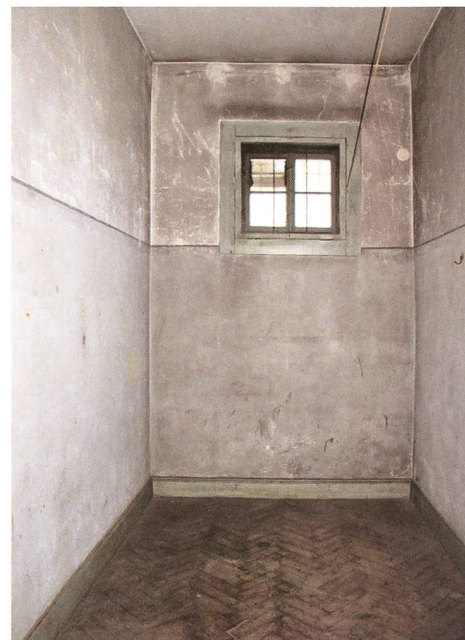
Eine der vier Zellen ist nun Teil des Polizeimuseums, die anderen drei dienen den Bewohnern des Hauses als Stauraum. Aufnahme 2011.

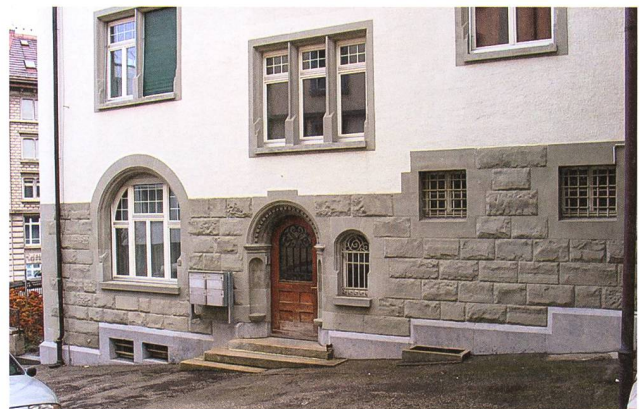
Neben dem Eingang zu den Wohnungen an der Nordseite des Hauses und eingefasst in die grobe Sandsteinquaderung der Sockelpartie befinden sich die vergitterten Fenster der Arrestzellen. Aufnahme 2006.

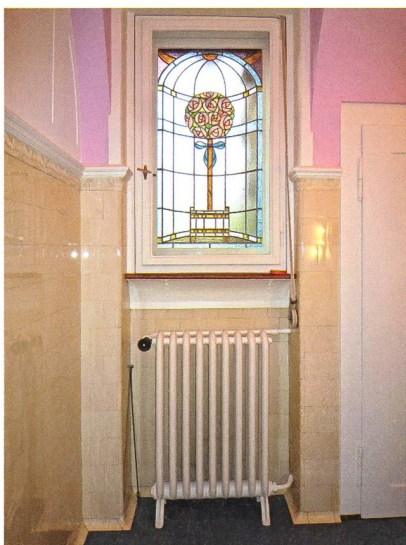
Im nordöstlichen Badezimmer sind eine schöne Rosenbaum-Kunstverglasung und die Wandkacheln mit einer wellenförmigen Bordüre erhalten.

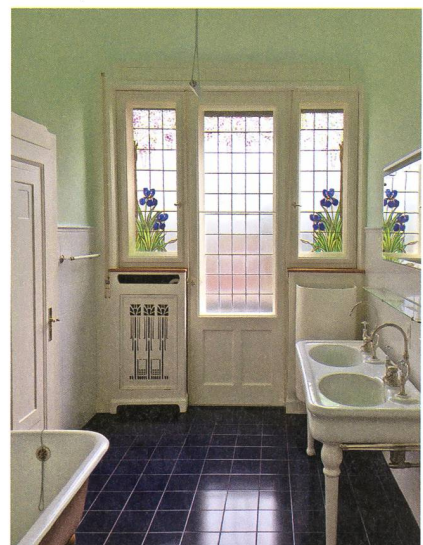
Das grosse Badezimmer ist wahrscheinlich das stadtweit am besten erhaltene aus dem Jugendstil mit Doppellavabo, Heizkörperverkleidung und bemalten Gläsern.

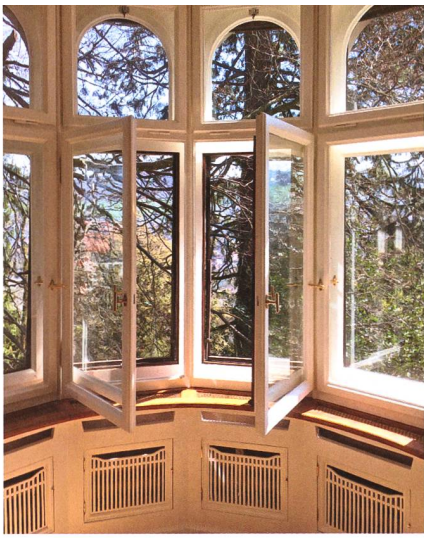
Der sonnendurchflutete Erker zur Stadt hin glänzt nun wieder in seiner ursprünglichen Materialisierung und Farbgebung.

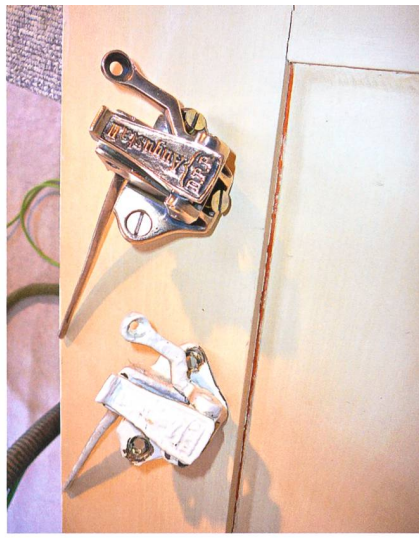
Um die Fensterbeschläge wieder funktions-tüchtig zu machen, mussten sie geflickt, er-gänzt und von Farbe befreit werden.

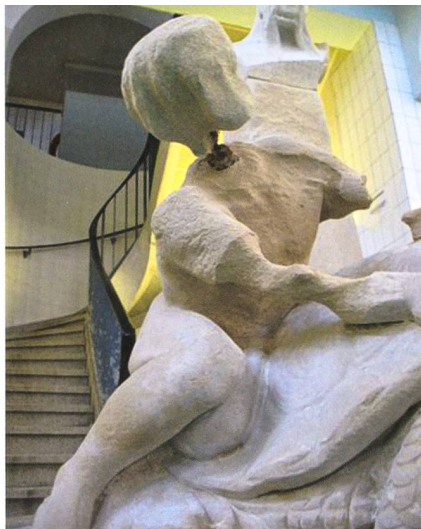
Die durch eindringendes Chlorwasser stark zerfressenen Skulpturen mussten aus Sicherheitsgründen entfernt werden.

bique die rund 12 m breite Schwimmhalle. Neben der Architektur beeindruckt auch die künstlerische Ausstattung von Henri Gisbert Geene. Am meisten wird dabei wohl die Plastik beim Brunnenbecken beachtet: Zwei spielende Knaben sitzen auf einer Schildkröte, welche Wasser in das Schwimmbecken speit. Bewacht wird das Treiben der Knaben und damit wohl auch jenes im Schwimmbecken durch einen Faun, welcher hinter den Knaben steht. Das Figurenensemble war ursprünglich aus französischem Savonnière-Kalkstein geschaffen. Die konstante Feuchte und seit den 1960er-Jahren auch das dem Badewasser beigefügte Chlor haben dem Naturstein stark zugesetzt. Auskragende Figurenteile waren bis zur Unkenntlichkeit abgebaut, eine Reprofilierung oder Er-

gänzung mit neuen Werkstücken konnte nicht mehr verantwortet werden. Man entschied sich für eine Kopie der Hauptfigur mit einem chlor- und salzresistenten Oberkirchner-Sandstein. Da dieser Naturstein jedoch wesentlich härter ist, kam eine neuartige Rekonstruktionsmethode mit CNC-Fräsen zum Einsatz. Dazu wurde die bestehende Brunnenfigur aufgrund vorhandener Fotounterlagen mit Ton nachmodelliert, davon ein 3-D-Scan gemacht und danach, in drei Werkstücken, aus dem Sandsteinblock ausgefräst. Anschliessend sind die Rohlinge in der Werkstatt nachbearbeitet worden, wobei man die Reliefbildung der Fräsmaschine nicht gänzlich entfernte, um die Bearbeitungsmerkmale der Kopie 2016 auch sichtbar zu machen.

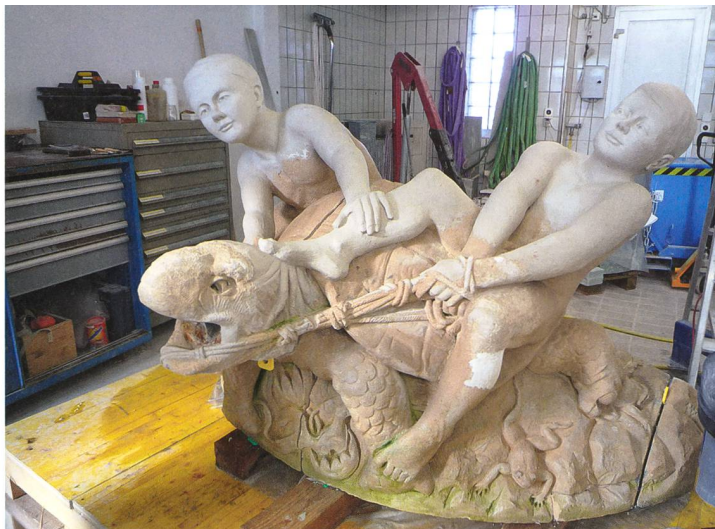
Kopf und Arme der beiden Knaben sowie weitere Fehlstellen wurden aufgrund von Fotounterlagen für den 3-D-Scan in Ton nachmodelliert.

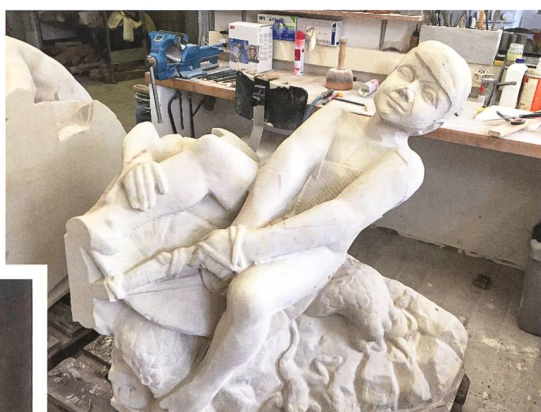
Bild oben: Produkt aus der Fräsmaschine. Die von der digitalen Erfassung herrührenden Reliefsuren sind noch gut zu erkennen und mussten von den Bildhauern überarbeitet werden.

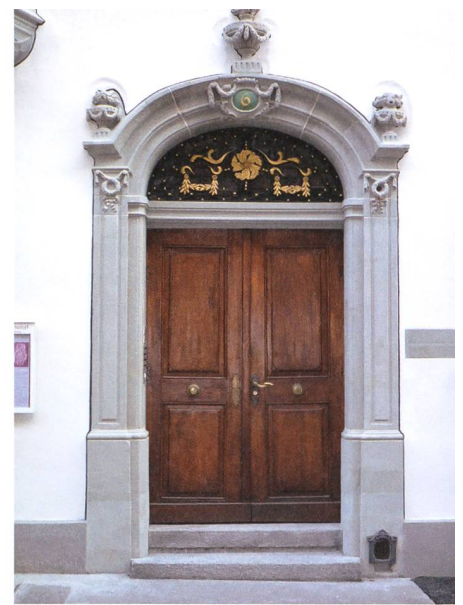
Bild oben: Eingangsportal, vermutlich aus dem späten 18. Jahrhundert, mit Urnen, Kartusche im Scheitel und Girlanden an den Kapitellen des Gewändes.

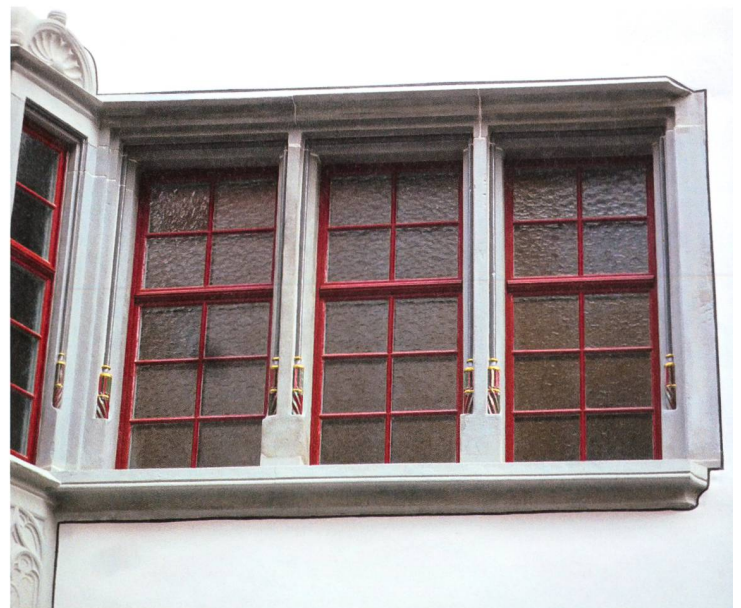
Spätgotische Reihenfenster aus der Bauzeit um 1580 mit Kehlen und Rundstäben profiliert, welche aus geschraubten und mit Perlschnüren besetzten Basen wachsen.

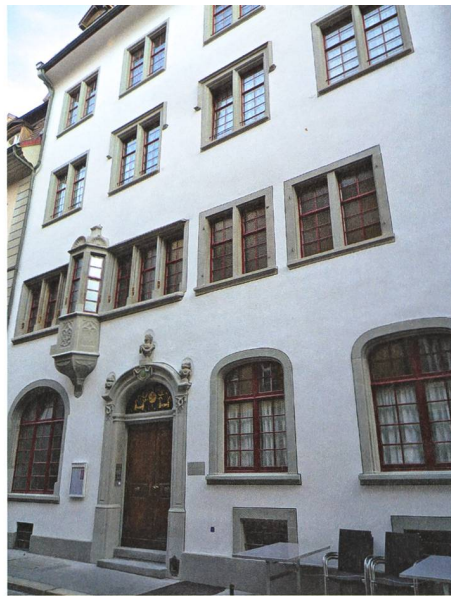
Gassenfassade nach der Renovation 2016.

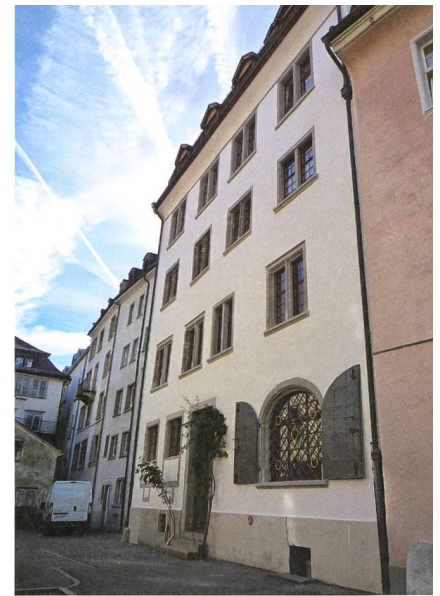
Hoffassade nach der Renovation 2016.

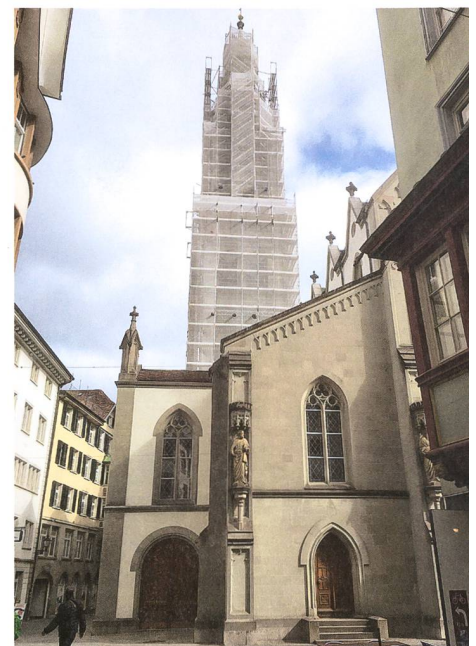
Bild oben: Neue Turmsilhouette während der Renovationsarbeiten am Turmhelm 2016.

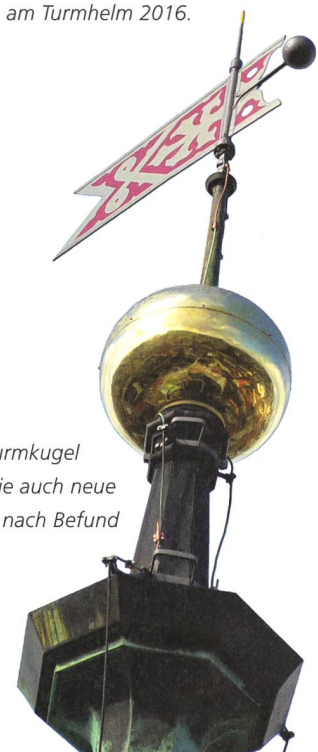
Bild rechts: In der neu vergoldeten Turmkugel befinden sich wieder historische sowie auch neue Dokumente. Die Wetterfahne wurde nach Befund neu bemalt.

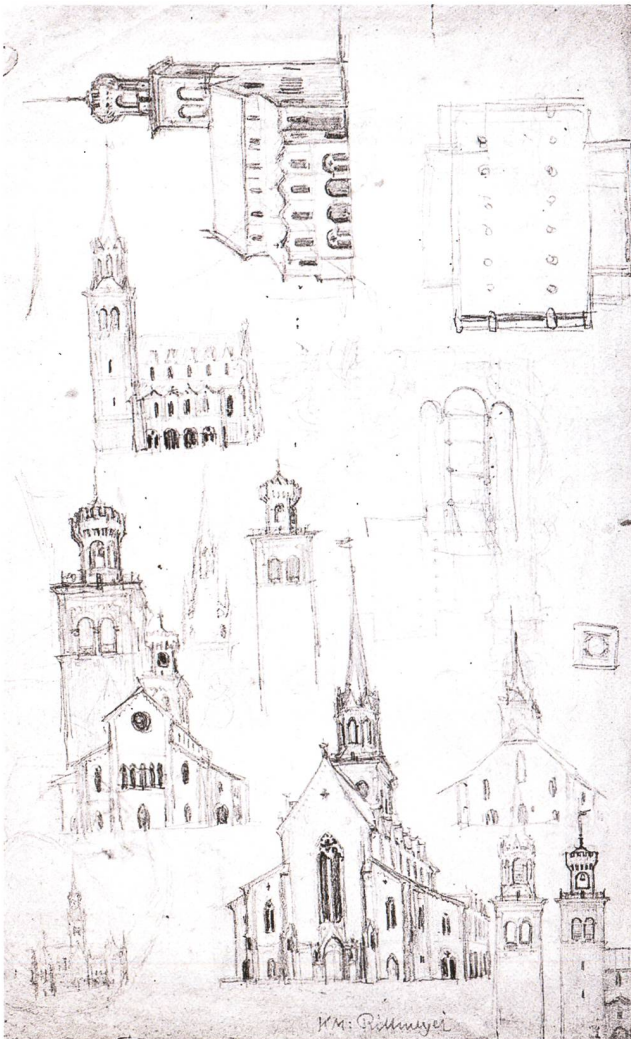
Bild oben: Varianten der Turmhelmprojekte zu J. G. Müllers Umbauplänen mit dem Versuch, das Mittelschiff zu «entgotisieren»

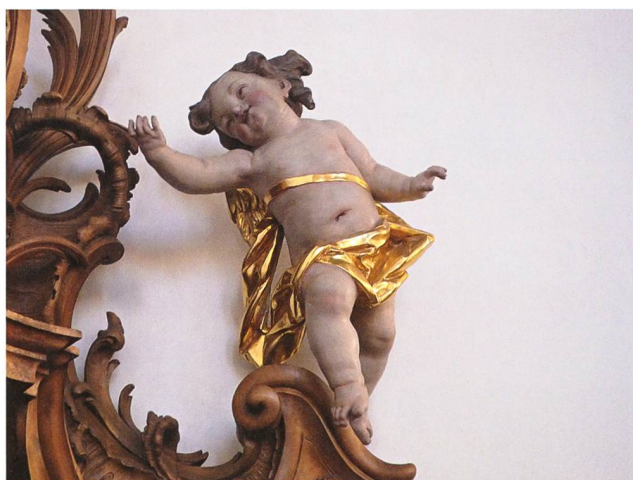
Die Putte über dem Beichtstuhl hat den Brandfall unversehrt überstanden und dabei ihr verschmitzes Lächeln nicht verloren.

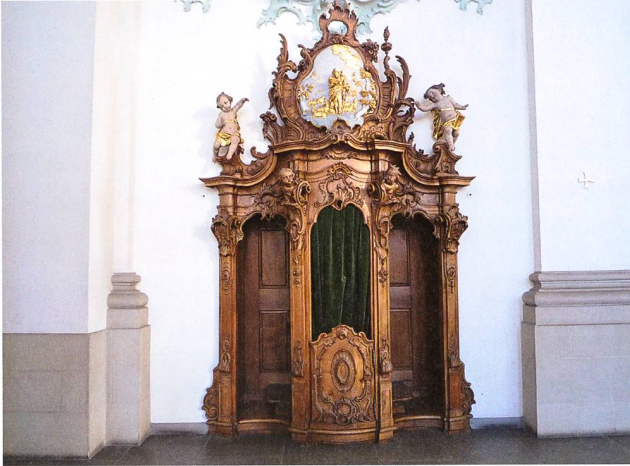
Restaurierter Beichtstuhl, es ist nur noch für das geübte Auge ein Unterschied zwischen dem linken, unversehrten Flügel und dem rechten, vom Brandfall betroffenen Flügel zu erkennen.

Die Spuren des Brandanschlags sind nicht vollständig verschwunden, sie gehören heute zur Geschichte dieses Beichtstuhls. Trotzdem braucht es ein geübtes Auge, um den Unterschied zum linken, unversehrten Gehäuseflügel zu erkennen.

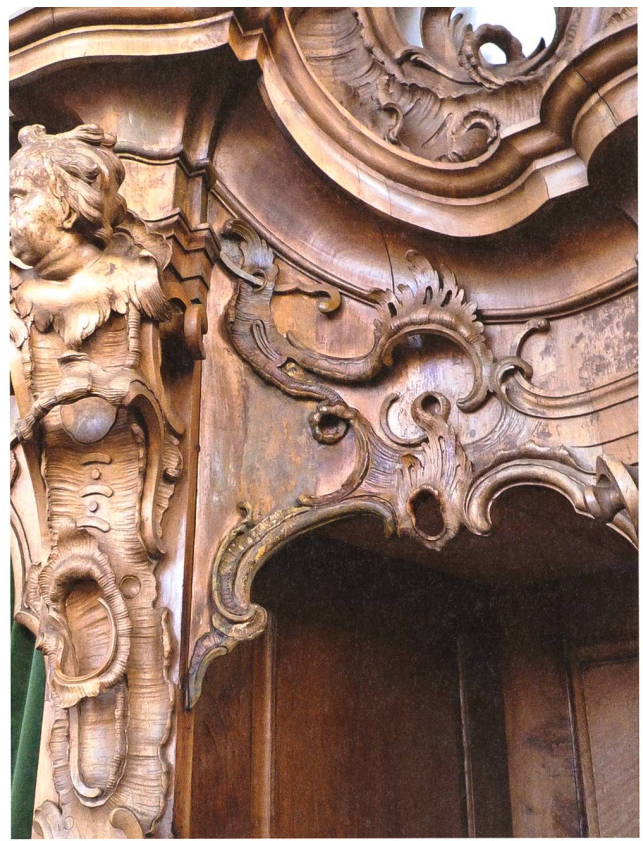
Neben den Brandschäden, welche hier bereits weitgehend entfernt sind, bilden frühere Kittungen bei den Wurmgehängen eine starke optische Beeinträchtigung.

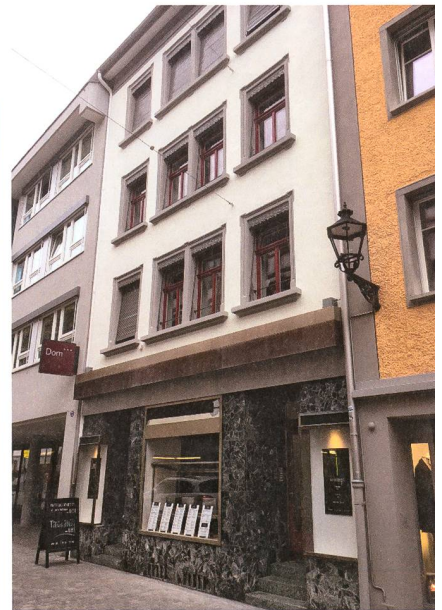
Bild oben: ...2016: Bei der Fassadenrenovation wurde bewusst auf die Zusammenführung der unterschiedlichen Architektursprachen verzichtet. Sie bilden einen Teil der Baugeschichte.

dieser Zeit in der Altstadt an einigen Objekten beobachtet werden. Man war wohl der Meinung, dass diese nicht in das Altstadtbild passen. Im Geist der 1960er-Moderne erhielt die Schaufensterzone später eine weitere Auffrischung. Für die Denkmalpflege stellt sich die Frage, welche der verschiedenen architektonischen Fassungen als Referenz für eine Renovation herangezogen werden soll. In diesem Fall haben wir uns gemeinsam mit der Bauherrschaft für eine «Patchwork»-Strategie entschieden. Das heisst, die nicht sonderlich aufeinander abgestimmten Gestaltungselemente sollen für sich erhalten und im Sinn der Erststellungszeit renoviert werden. Sie manifestieren so die abwechslungsreiche Geschichte und sind gleichzeitig auch ein Lehrstück der unterschiedlichen Architekturideen. In den Hauptgeschossen erhielten die Fenster die ursprüngliche Rahmenteilung zurück und dokumentieren zusammen mit den originalen Rollläden-Blenden den Historismus der Bauzeit. Im Erdgeschoss wurden verschiedene Verkleidungen und Blenden entfernt, so dass sich dieses wieder im Stil der 1960er-Jahre zeigt. Diskussionen gab es

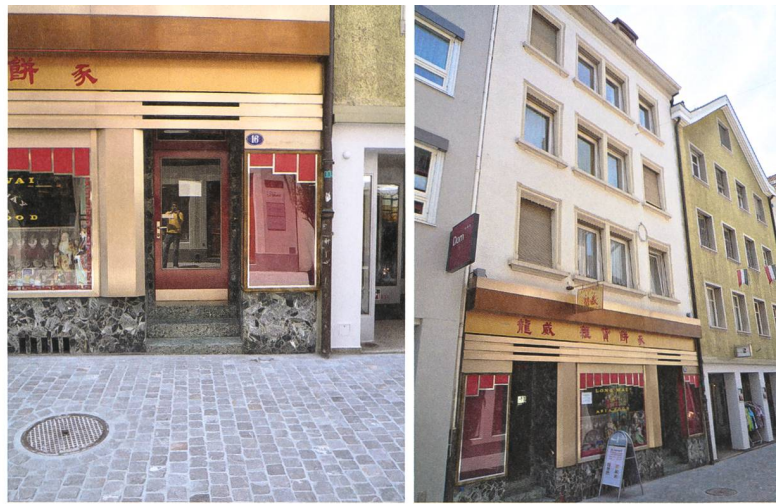
...2011: Durch das Hinzufügen verschiedener materialfremder Dekorelemente ist die architektonische Wirkung verloren gegangen und austauschbar geworden.

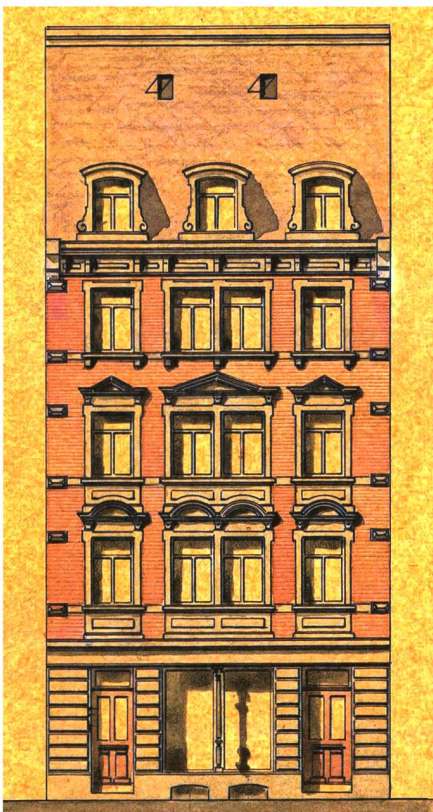
...1888: Klassizistische Fassadenelemente prägen den Entwurf der Architekten Scheier & Dürtscher. Beeindruckend sind die exakten Proportionen und die konsequente Materialisierung.

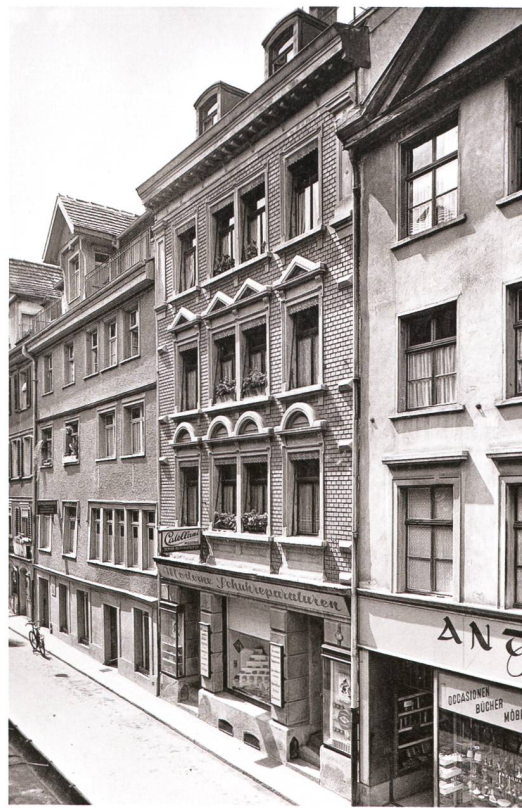
...um 1900: In den ersten Jahren als Restaurant «Jakobshof» genutzt, später lange Zeit Geschäftslokal der Schuhmacherei Catellani.

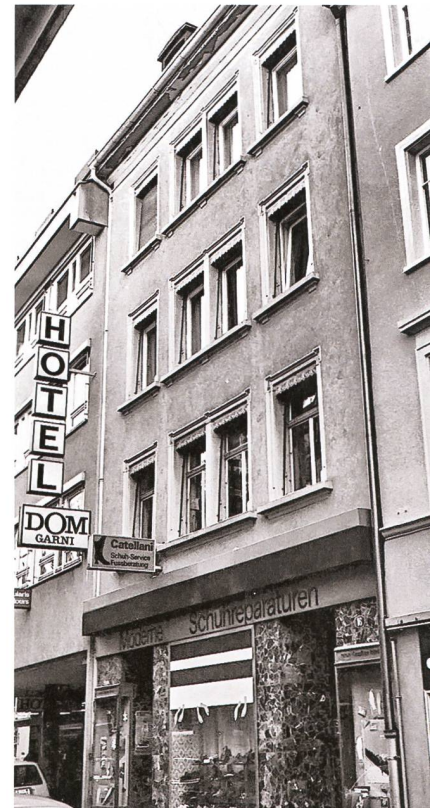
...1977: Das Erdgeschoss ist noch in der strengen Architektur der Moderne erhalten und bildet einen Gegenpol zu der purifizierten, klassizistischen Fassade.
