# DENKMALPFLEGE DER STADT ST. GALLEN

## JAHRESBERICHT 2016

Niklaus Ledergerber

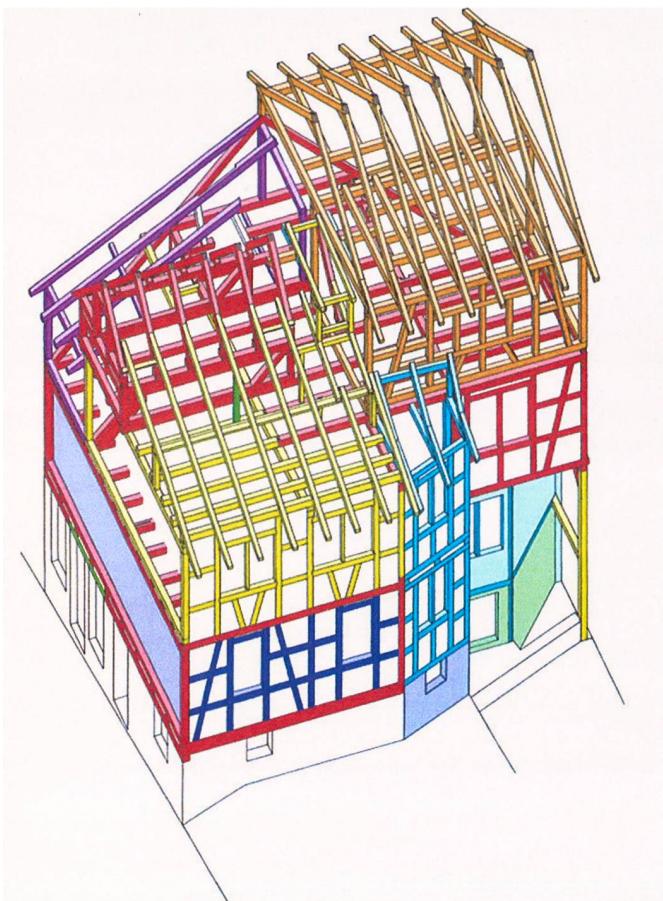
*Die isometrische Darstellung zeigt die verschiedenen Bauetappen. Aus: Umbau-Vorprojekt Magnihalden 14 in St. Gallen, Laurenz Hungerbühler, 2011.*

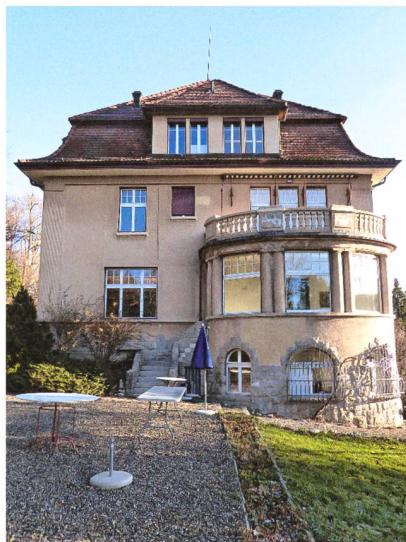
Die Westfassade nach der Entfernung des Efeus und der lokalen Ergänzung des ursprünglichen, glimmerhaltigen Verputzes.

de entfernt und der kaputte Verputz fachgerecht renoviert. Der Steinmetz reparierte die durch Setzungen beschädigten Balustraden aus Sand- und Betonstein. Auf den Terrassen musste teilweise der Gussasphalt erneuert werden, auch eine Instandsetzung der Spenglerarbeiten war erforderlich. Holzwerk wie Stirnbretter und Dachuntersichten bekam einen neuen Anstrich und die Scherenmarkise auf der Westterrasse erhielt einen neuen Stoffbezug. Ausserdem musste die Stützmauer auf der Ostseite saniert und eine neue Absturzsicherung gebaut werden. Auch der stark verwilderte Park hat nun wieder sein gepflegtes Erscheinungsbild zurück erhalten.

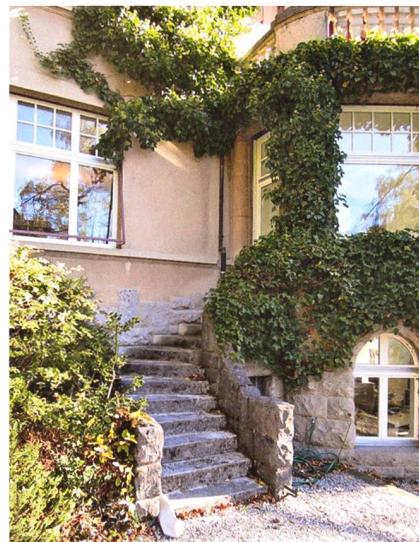
Der Efeubewuchs war zwar durchaus malerisch, hatte jedoch bereits den Putz angegriffen und musste entfernt werden. Bild vor der Sanierung.

In einer ersten Etappe konnte nun das Äussere der Villa renoviert werden; betroffen waren vor allem die wegen Efeubewuchs stark beschädigten Fassaden. Der Efeu wur-

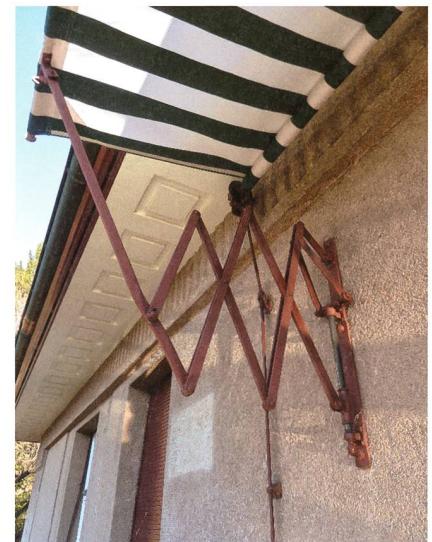
Die historischen Scherenstoren wurden instandgesetzt und haben einen neuen Stoffbezug mit klassischen Blockstreifen erhalten.

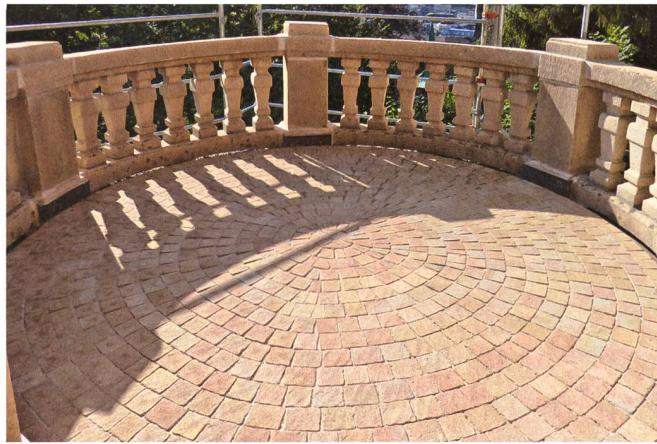
Bild oben: Der Bodenbelag auf der Terrasse stammte bereits nicht mehr aus der Bauzeit und musste erneuert werden. Die stark beschädigten Balustraden jedoch konnten durch den Steinmetz repariert werden.

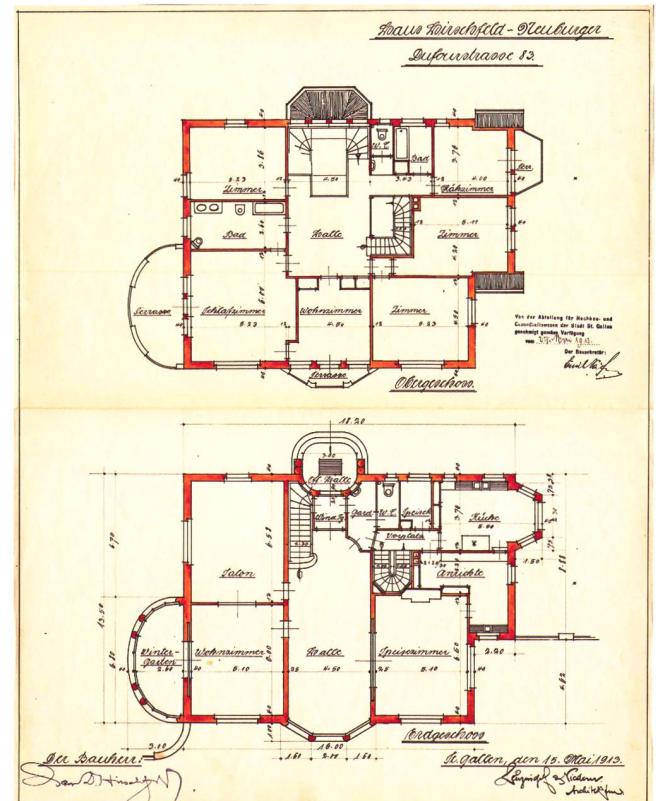
Bild rechts: Grundriss des Erdgeschosses der Villa, die als Einfamilienhaus für die Familie Hirschfeld geplant worden ist; Baugesuchspläne von 1913, Architekten Leuzinger und Niederer. Die soeben abgeschlossene Renovation umfasste ausschliesslich Arbeiten an den Fassaden und im Garten.

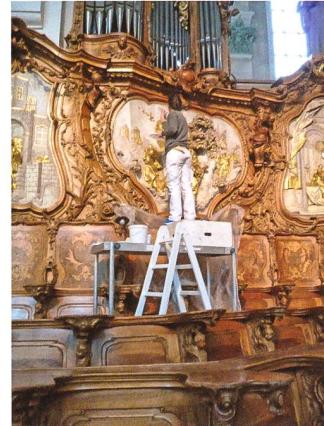
Die Statuen und Reliefs wurden im Trockenverfahren gereinigt. Danach folgte eine feucht-trockene Nachreinigung.

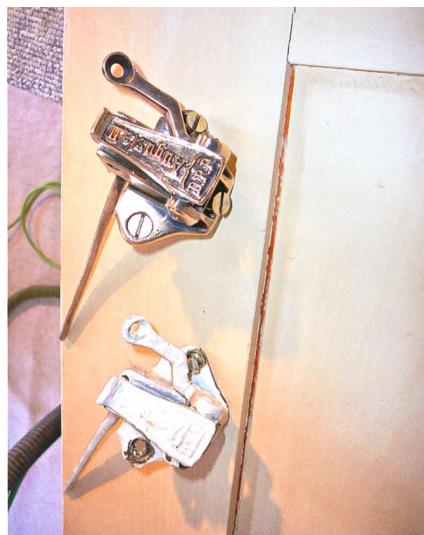
Um die Fensterbeschläge wieder funktions-tüchtig zu machen, mussten sie geflickt, er-gänzt und von Farbe befreit werden.

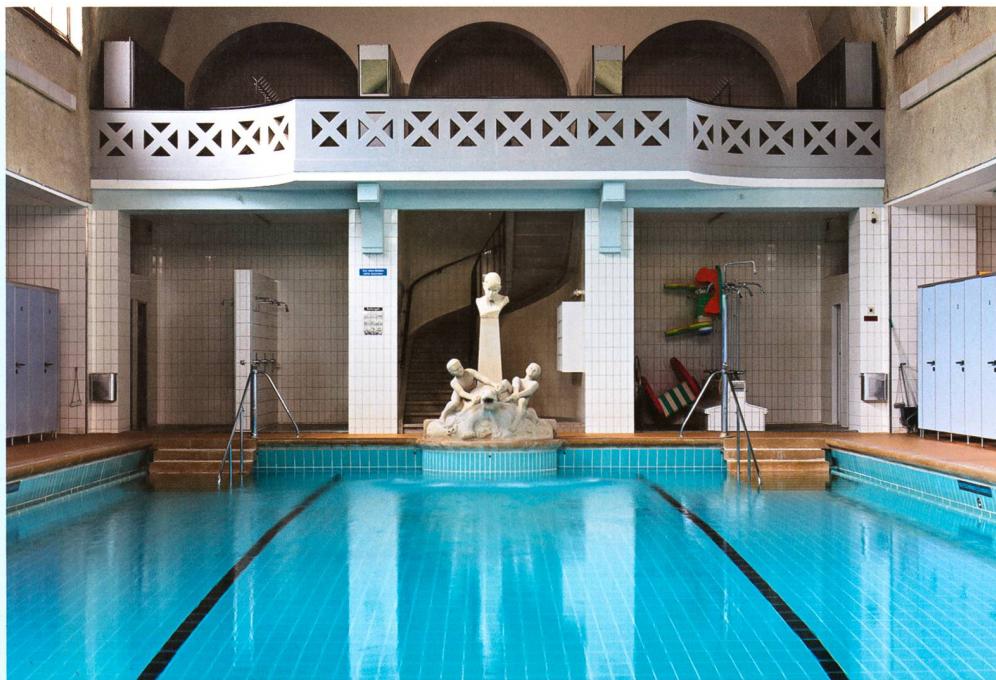
Die durch eindringendes Chlorwasser stark zerfressenen Skulpturen mussten aus Sicherheitsgründen entfernt werden.

gänzung mit neuen Werkstücken konnte nicht mehr verantwortet werden. Man entschied sich für eine Kopie der Hauptfigur mit einem chlor- und salzresistenten Obernkirchner-Sandstein. Da dieser Naturstein jedoch wesentlich härter ist, kam eine neuartige Rekonstruktionsmethode mit CNC-Fräsen zum Einsatz. Dazu wurde die bestehende Brunnenfigur aufgrund vorhandener Fotounterlagen mit Ton nachmodelliert, davon ein 3-D-Scan gemacht und danach, in drei Werkstücken, aus dem Sandsteinblock ausgefräst. Anschliessend sind die Rohlinge in der Werkstatt nachbearbeitet worden, wobei man die Reliefbildung der Fräsmaschine nicht gänzlich entfernte, um die Bearbeitungsmerkmale der Kopie 2016 auch sichtbar zu machen.

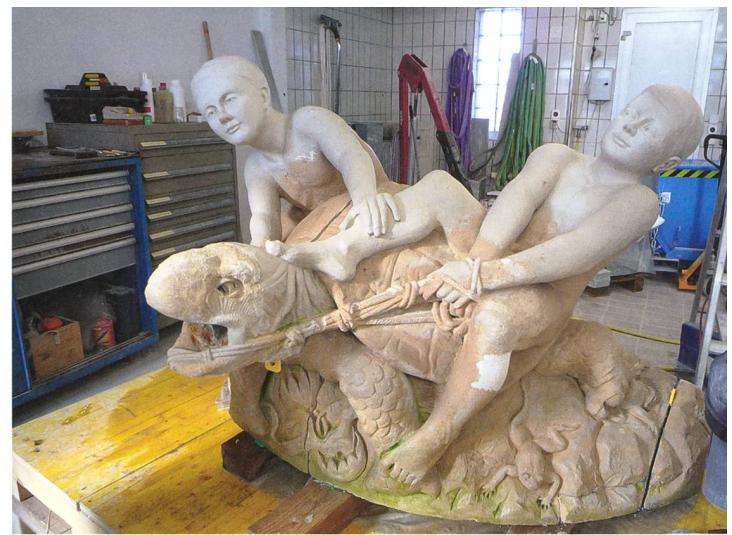
Kopf und Arme der beiden Knaben sowie weitere Fehlstellen wurden aufgrund von Fotounterlagen für den 3-D-Scan in Ton nachmodelliert.

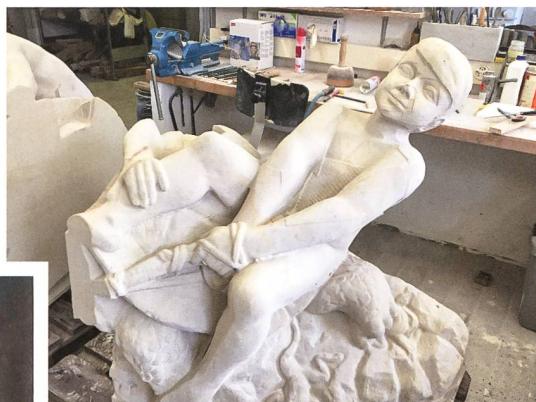
Bild oben: Produkt aus der Fräsmaschine. Die von der digitalen Erfassung herrührenden Reliefspuren sind noch gut zu erkennen und mussten von den Bildhauern überarbeitet werden.

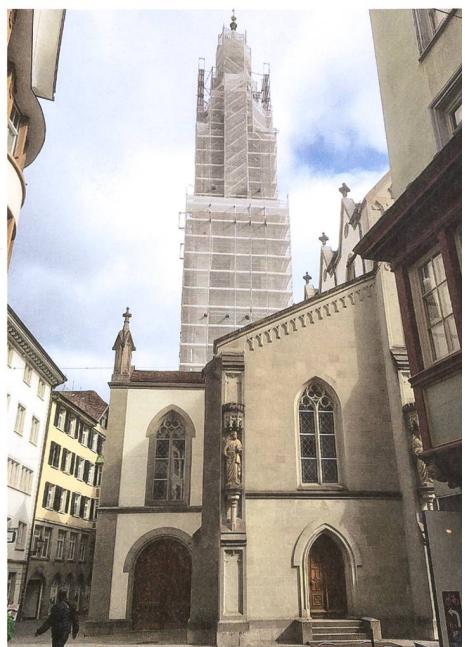
Bild oben: Neue Turmsilhouette während der Renovationsarbeiten am Turmhelm 2016.

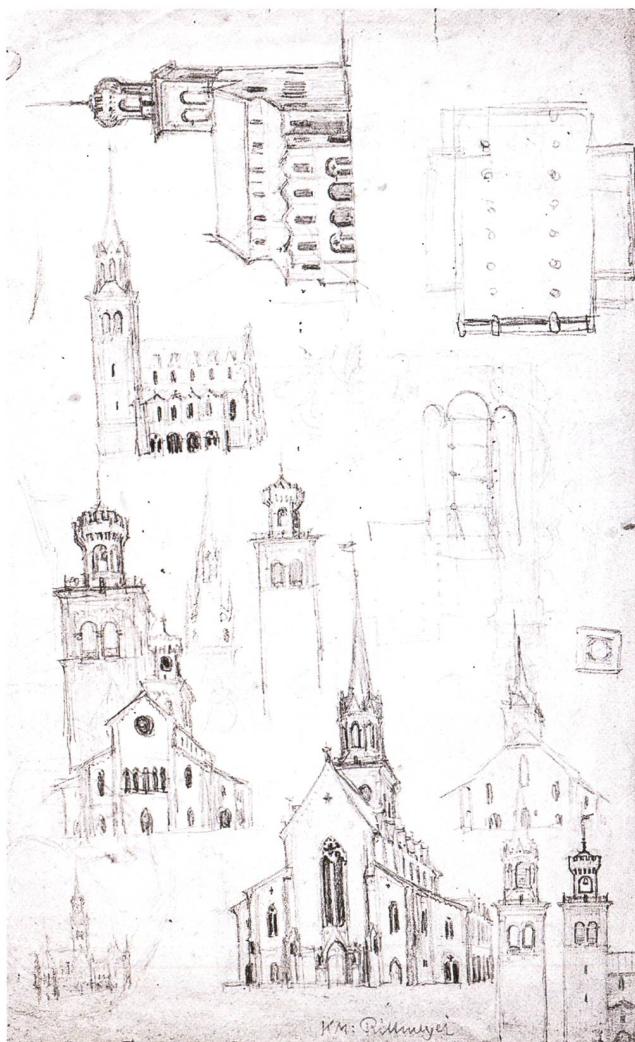
Bild oben: Varianten der Turmhelmprojekte zu J. G. Müllers Umbauplänen mit dem Versuch, das Mittelschiff zu «entgotisieren»

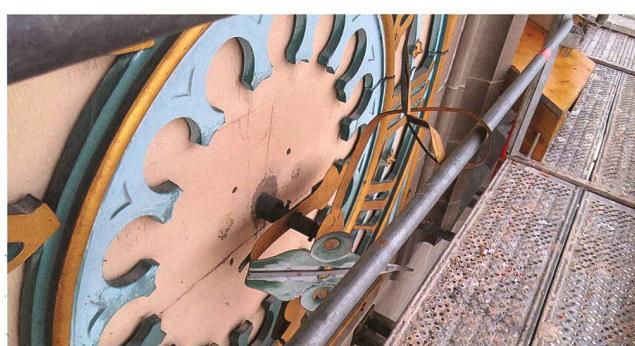
Bild unten: Kurz vor Abschluss der Bauarbeiten wurden die Turmuhrzeiger und Teile des Schindeldachs mutwillig beschädigt.

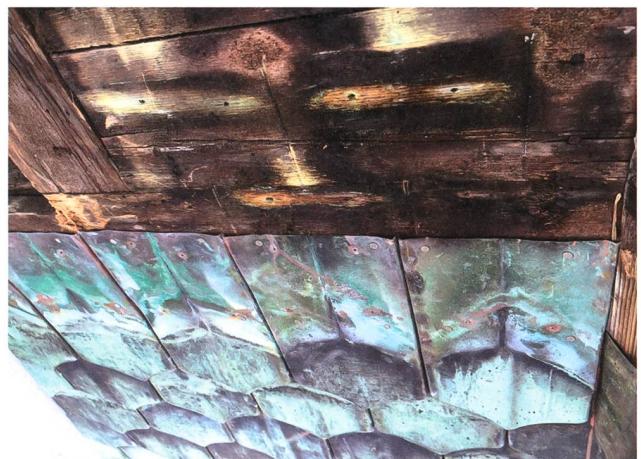
Bild oben: Die bestehenden Kupferschindeln wurden sorgfältig entfernt, gereinigt und rückseitig verstärkt. Dank dieser restauratorischen Massnahmen konnten das Erscheinungsbild und die historische Bausubstanz weitgehend erhalten werden.

dafür, dass sie noch aus der Bauzeit, also aus Mitte des 19. Jahrhunderts stammen. Es war deshalb ein grosses Anliegen der Denkmalpflege, die Originalbedeckung zu erhalten. Dazu wurden alle Schindeln sorgfältig entfernt, in der Werkstatt gereinigt und auf der Unterseite, im Bereich der seitlichen Abkantung, zur Verstärkung mit Weichlot ausgelötet. Fehlende Flach- wie auch Gratschindeln sind formalidentisch mit vorpatiniertem Kupfer ergänzt worden. Da für diese schwierige Bauaufgabe am höchsten Turm der Stadt die vollständige Eingerüstung des Turms notwendig war, konnten gleichzeitig auch die Natursteinpartien kontrolliert und an wenigen Stellen überarbeitet werden.

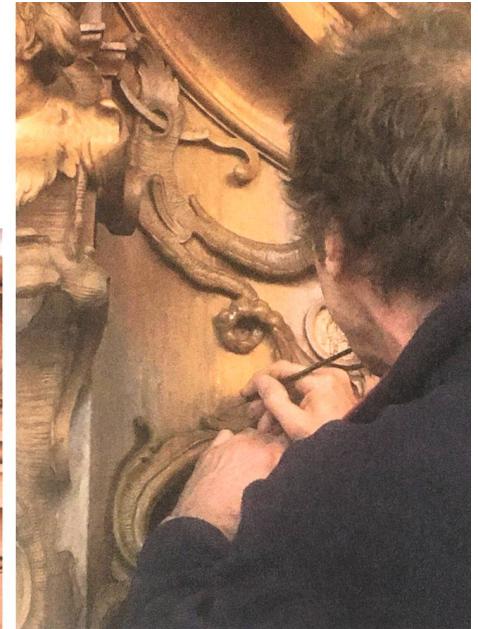
Bild oben: Die dunklen, verkohlten Holzstellen werden vom Restaurator gebleicht und mit der Schlussfiris wieder in die übrige Fassung eingestimmt.

Russchicht noch weitgehend intakt ist. Auf den furnierten Flächen kam es durch das Anbrennen des Lacks zu einer schwarzen Russbildung an der Oberfläche. Verkohlte Bereiche befanden sich nur an den vorstehenden Schnitzereien. Hier war das Holz im Randbereich teilweise angebrannt. Die originale Formgebung ist aber grösstenteils erhalten geblieben. Aufgrund dieses Befundes entschloss man sich, das Brandmaterial von den Oberflächen zu entfernen, die verkohlten Bereiche zu festigen, alte und deformierte Kittungen zu ersetzen und die durch die Hitze entstandenen dunklen Stellen der Hölzer und Furniere zu bleichen und durch Retuschieren an die umliegenden Holzbereiche anzugeleichen. Dank dieses mehr konservierenden denn sanierenden Konzepts konnte auf einen schwierigen Ausbau des Gehäuses verzichtet werden.

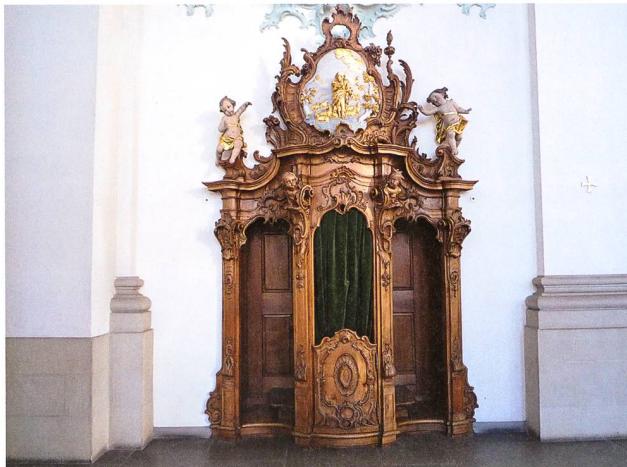
*Restaurierter Beichtstuhl, es ist nur noch für das geübte Auge ein Unterschied zwischen dem linken, unversehrten Flügel und dem rechten, vom Brandfall betroffenen Flügel zu erkennen.*

Die Spuren des Brandanschlags sind nicht vollständig verschwunden, sie gehören heute zur Geschichte dieses Beichtstuhls. Trotzdem braucht es ein geübtes Auge, um den Unterschied zum linken, unversehrten Gehäuseflügel zu erkennen.

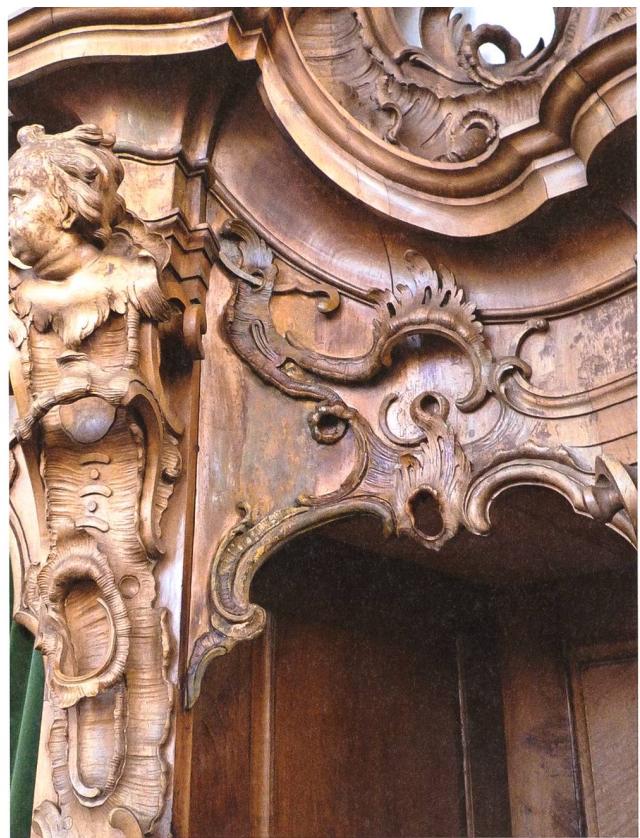
*Neben den Brandschäden, welche hier bereits weitgehend entfernt sind, bilden frühere Kittungen bei den Wurmgängen eine starke optische Beeinträchtigung.*
