Kleine Ursachen – schwere Folgen . . .

J. Hefti, BUL, Brugg

Die Stecknagelsicherung am Traktor

Anhängerkupplungen

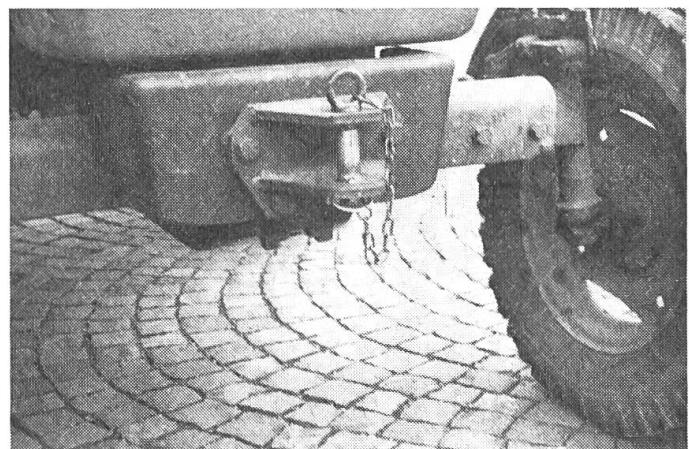
Abb. 1a: Für gelegentliches Stossen von Anhängern und Maschinen geeignete Sicherung an der Traktorfront – ungeeignet am Traktorheck.

Das Einsticken, bzw. Anheben, des Stecknagels am Traktorheck muss vom Fahrersitz aus erfolgen können unter gleichzeitiger Betätigung der Sicherung. Durch die Stecknagelsicherungen, wie sie heute die Traktoren aufweisen (Abb. 1a + 1b), sind die erwähnten Erfordernisse erfüllt. Es ist allerdings zu beachten, dass bei starker Abnutzung der in die Sicherungsrinne eingreifenden Nase nach Abb. 2b

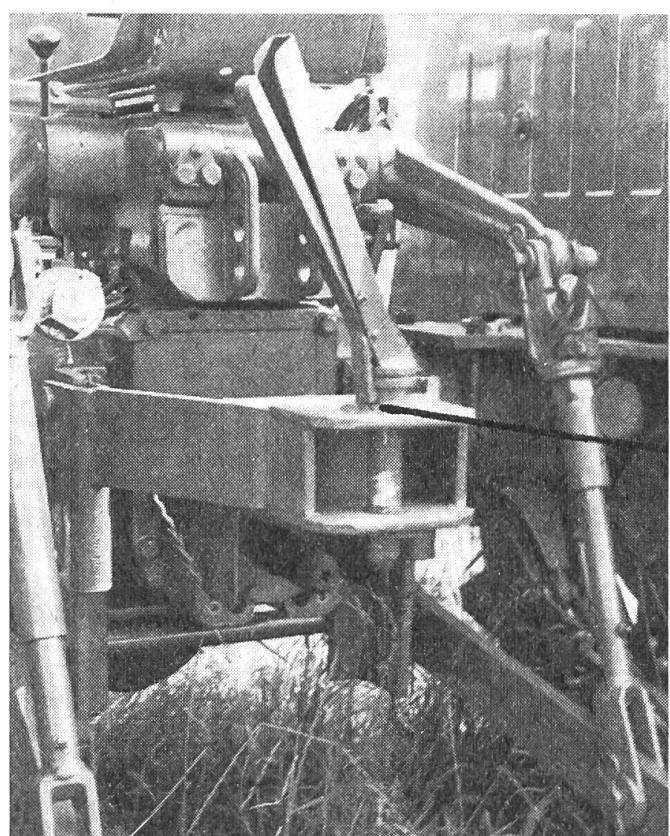
Abb. 1b: So ist es richtig. Stecknagel vom Fahrersitz leicht erreich- und sicherbar.

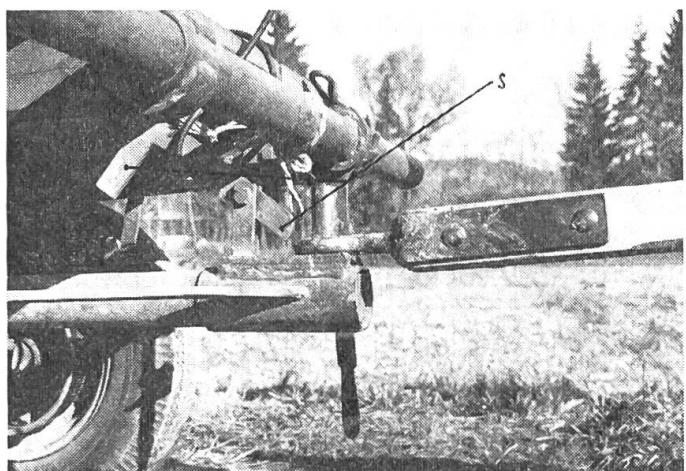
Abb. 2a: Auf holperiger Strasse hob sich durch Aufschlagen auf der Landwid der Sicherungsbügel S. Die Deichselöse glitt im gleichen Moment am Anhängerzapfen hoch. Der Zweitanhänger machte sich frei, stiess in einen Fussgänger und verletzte diesen tödlich. Der Fahrzeuglenker bemerkte erst nach einem Kilometer, dass sich der Anhänger losgelöst hatte.

Solche Ereignisse sind oft auf Unachtsamkeit beim Anhängen, auf Reparaturbedürftigkeit der Anhängevorrichtung oder auf konstruktive Unzulänglichkeiten zurückzuführen. Ein in jüngster Zeit sich zugetragener Unfall, bei dem ein Fussgänger durch den losgelösten Zweitanhänger tödlich verletzt wurde (vgl. Abb. 2a mit Beschreibung des Unfallhergangs), veranlasst uns einmal mehr, Hersteller und Gebraucher von landwirtschaftlichen Anhängern darauf aufmerksam zu machen, was bei Anhängevorrichtungen hinsichtlich

Im Gegensatz zum Anhängen am Traktor fällt beim Ankuppeln oder Abhängen eines Zweitwagens der arbeitstechnische Faktor weniger ins Gewicht. Es muss dazu jedenfalls vom Traktor abgestiegen werden. Offenbar führten aber auch hier arbeitstechnische Ueberlegungen zu Kupplungsvorrichtungen, die ein vereinfachtes Anhängen von Zweitanhängern ermöglichen. Ein Beispiel ist die Kupplungsvorrichtung nach Abb. 2a, die, wie das Unfallgeschehen be-

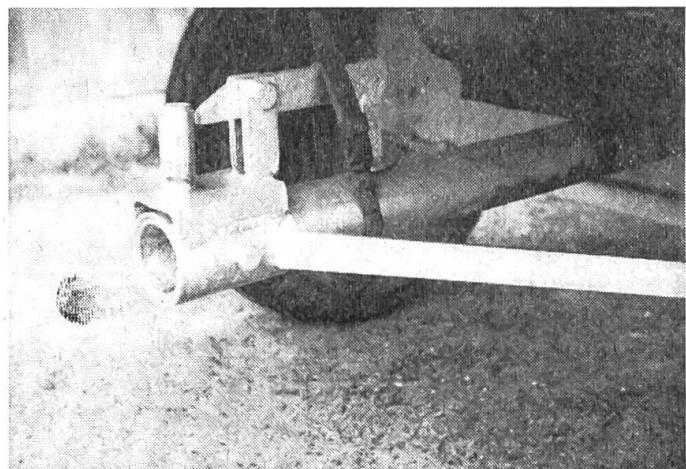
Abb. 2b: Hier wurde der Sicherungsbügel mittels Lederriemen fixiert. Man weiss aus Erfahrung, dass Behelfslösungen immer problematisch sind!

weist, den Sicherheitserfordernissen nicht gerecht wird. Dass dem so ist, beweist auch ein Besitzer des Wagens nach Abb. 2b, der die fragliche Anhängerkupplung zusätzlich mit einem Lederriemen gesichert hat. Ist es aber so sicher, dass der Sicherungsriemen jedesmal angebracht wird? Sind da die üblichen Sicherungen nach Abb. 3a, b und c nicht ebenso einfach? und sicherer? Jedenfalls geben sie (was die Hauptsache ist) selbst bei starken Deichsschlägen Gewähr, dass sich Zweitanhänger nicht lösen können.

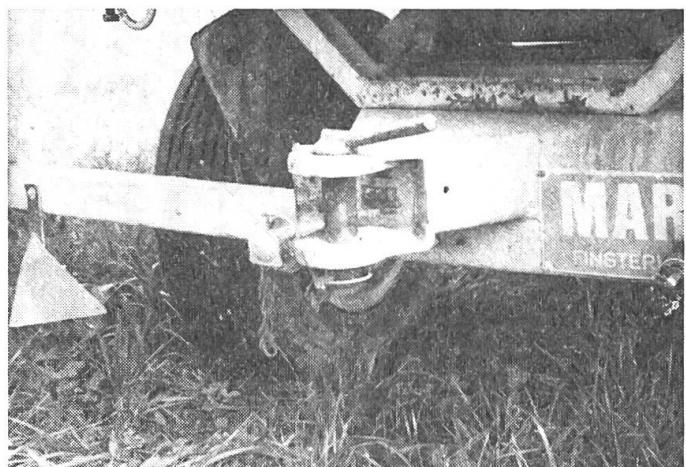
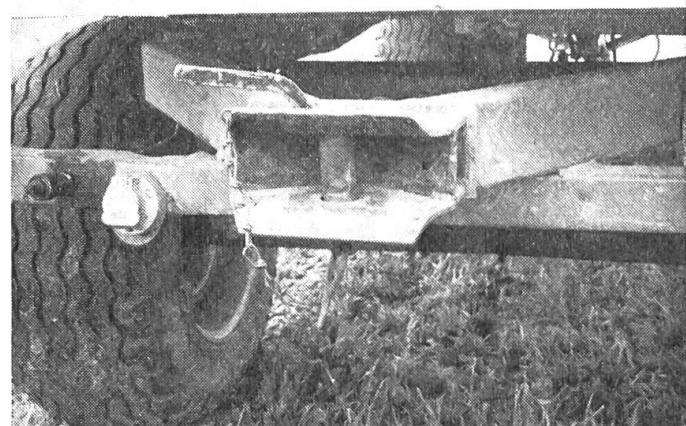
Beispiele von Stecknagelsicherungen für Anhänger, die nach dem heutigen Stande der Technik als zuverlässig beurteilt werden können.
