**Zeitschrift:** Bollettino della Società ticinese di scienze naturali  
**Herausgeber:** Società ticinese di scienze naturali  
**Band:** 45-46 (1950-1951)

**Artikel:** La frana di Campo - Vallemaggia  
**Autor:** Gianella, Riccardo  
**DOI:** <https://doi.org/10.5169/seals-1003592>

Ing. Riccardo Gianella

# La frana di Campo - Vallemaggia

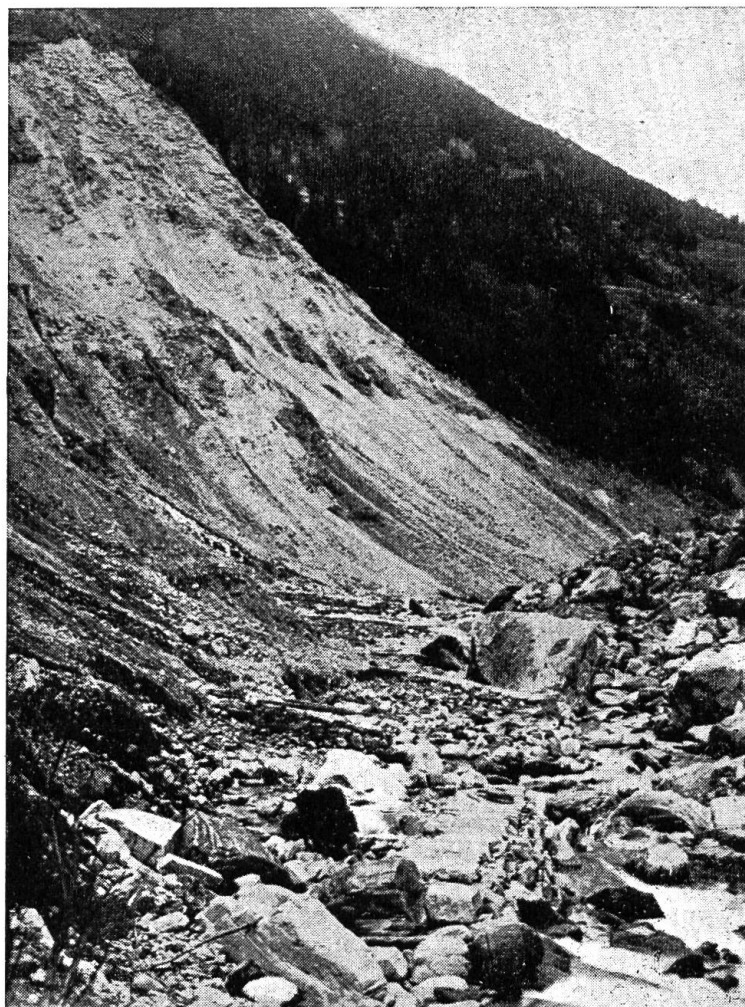
Fig. 3. — *Stratificazione della falda sotto il dosso della chiesa.*  
(Foto Monotti 1889)

discesa. Malgrado le fratture, la loro stratificazione è tuttora chiaramente riconoscibile sul fronte dell'intaglio operato dalla Rovana ed ha appunto acconsentito al Lehmann di determinare per mezzo di confronti e di analisi petrografiche, provenienza e direzione delle tre menzionate componenti.

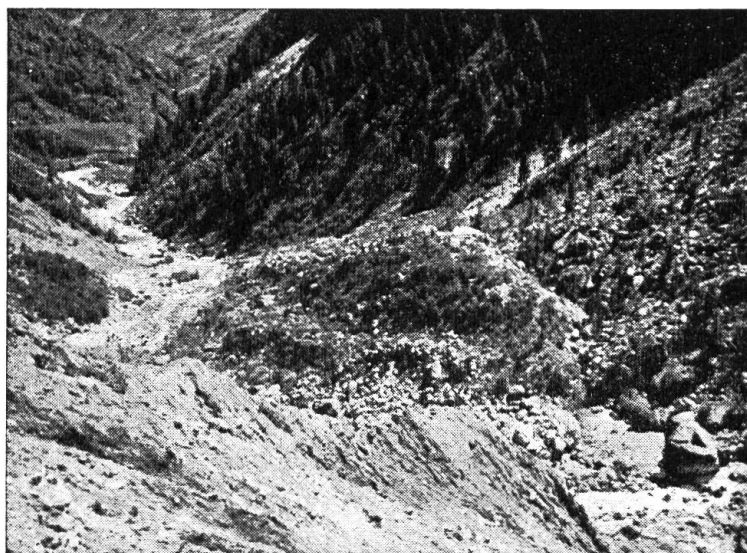
Fig. 8. — *Veduta verso valle.*

Al centro il promontorio separante l'alveo antico (a destra) da quello attuale.
