**Zeitschrift:** Bollettino della Società ticinese di scienze naturali  
**Herausgeber:** Società ticinese di scienze naturali  
**Band:** 83 (1995)

**Artikel:** Instabilità di versante nella zona di Rùtan dei Sassi, Val Canaria  
**Autor:** Antognini, Marco / Beffa, Floriano / Valenti, Giorgio  
**DOI:** <https://doi.org/10.5169/seals-1003308>

## **INSTABILITÀ DI VERSANTE NELLA ZONA DI RÙTAN DEI SASSI, VAL CANARIA**

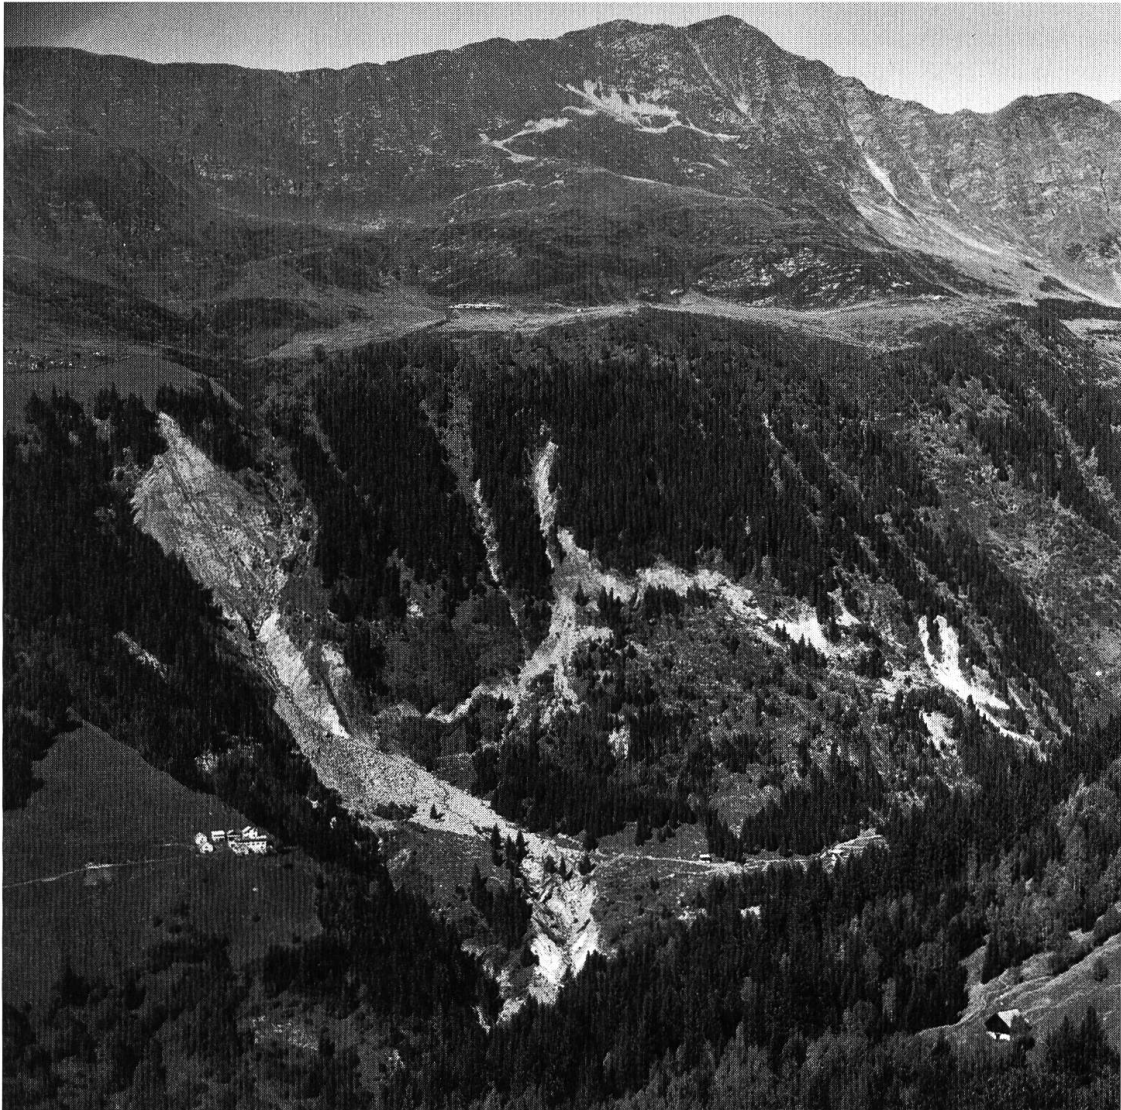
Foto 1: Panoramica del versante destro della Canaria all'altezza di Rùtan dei Sassi. Il nucleo di case di Monti occupa parte del pascolo sulla sinistra (a valle rispetto alla frana). La fessura perimetrale appare come una banda bianca piuttosto sfilacciata. Sulla sinistra si nota il grande affioramento roccioso di forma romboedrica dovuto alla frana del Riale delle Fontanelle. Al centro dell'immagine, verso il basso, è ben visibile l'intaglio prodotto dal Rì di Monti durante l'alluvione del 1993. Sul tutto troneggia il Giübin (2776.4 m). La fotografia è stata scattata da Rùtan (1615 m) nel mese di ottobre 1994. Foto di Roberto Buzzini.

In questi ultimi anni è comunque il versante destro ad aver attratto l'attenzione dei geologi, soprattutto in seguito allo spettacolare scivolamento verificatosi nel corso del mese di maggio del 1992 [Foto 1].

nicchia perimetrale si è prodotta ad un'altitudine variante tra i 1'550 ed i 1'660 m.s.l.m. [Foto 1], mentre gli orli di distacco secondari si concentrano lungo una zona compresa tra i 1'400 ed i 1'430 m.s.l.m.. Ai piedi della zona in movimento scorre il fiume Garegna; questo riale ha provocato un'erosione assai accentuata specialmente a sud della località Ragade, il che ha determinato la formazione di un orlo erosivo e di alcune zolle isolate in movimento. L'angolo di stabilità lungo la parete di quest'ultimo orlo raggiunge i 37°-38°. La presenza di fessure longitudinali e di alcune faglie ad esse associate è generalizzata su tutta l'area in movimento, con una frequenza maggiore attorno agli orli di distacco secondari e segnatamente tra i 1'400 ed i 1'450 m.s.l.m.. A SO (ca. 120 m.) della località Ragade si può inoltre notare una profonda e recente incisione nel terreno dovuta al cambiamento di letto del Riale di Monti [Foto 1, 3].

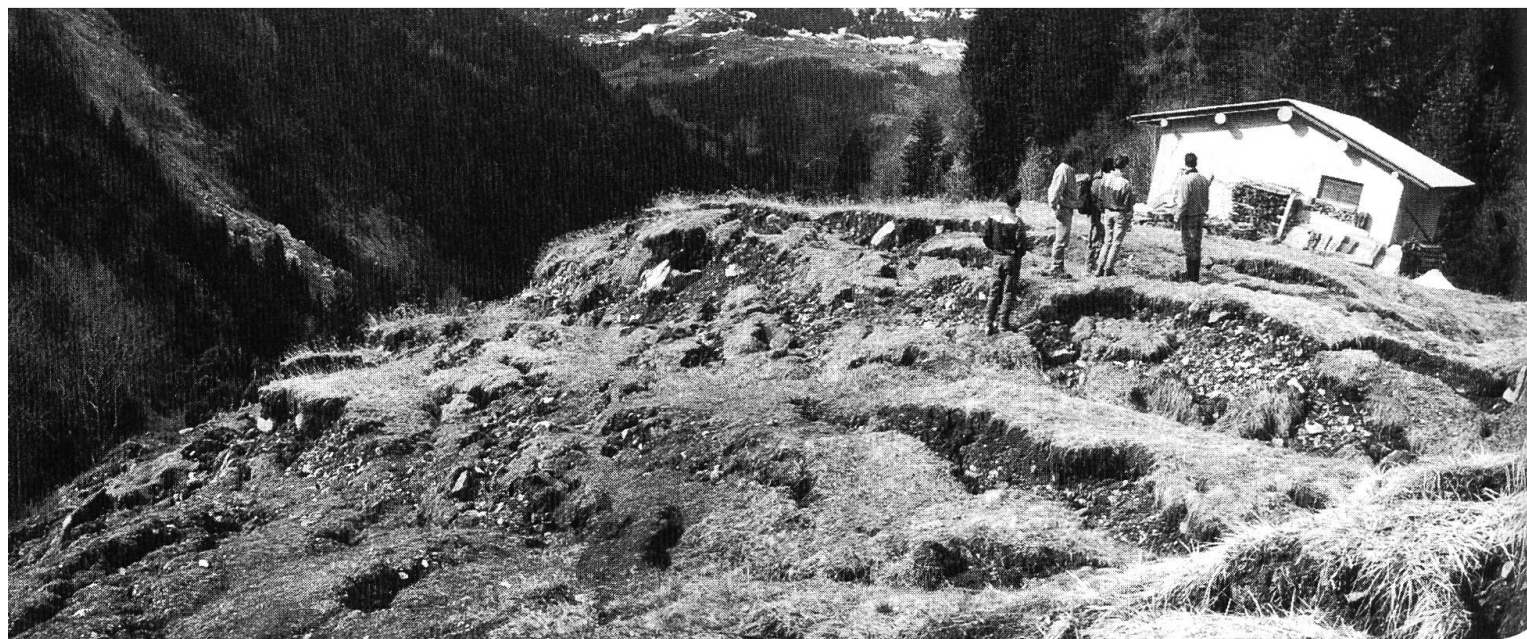
Foto 2: Esempio particolarmente eloquente del tipo di fratture che si creano su di un terreno in movimento. La fotografia è stata realizzata nel mese di maggio del 1993; il 24 settembre 1993 la casa è stata spazzata via da un flusso di detriti causato dall'infiltrazione dell'acqua proveniente dal Rì delle Fontanelle (v. foto 3). Foto di Marco Antognini.

Il fenomeno ha interessato un'imponente massa di materiale, stimabile a circa 8 milioni di metri cubi. La velocità di spostamento iniziale molto elevata (ca. 80 cm al giorno), ha creato delle impressionanti fratture nel terreno [Foto 2], interrompendo la strada e danneggiando irrimediabilmente una serie di case. Alcuni segni premonitori relativi ad un'instabilità del versante si erano comunque già manifestati in precedenza. Infatti, la nicchia di distacco (o fessura perimetrale), che delimita la zona in movimento, è chiaramente visibile in alcune foto aeree scattate nel 1989. Nel corso della primavera del 1992 si sarebbe quindi assistito all'accelerazione di un fenomeno già in atto da alcuni anni.

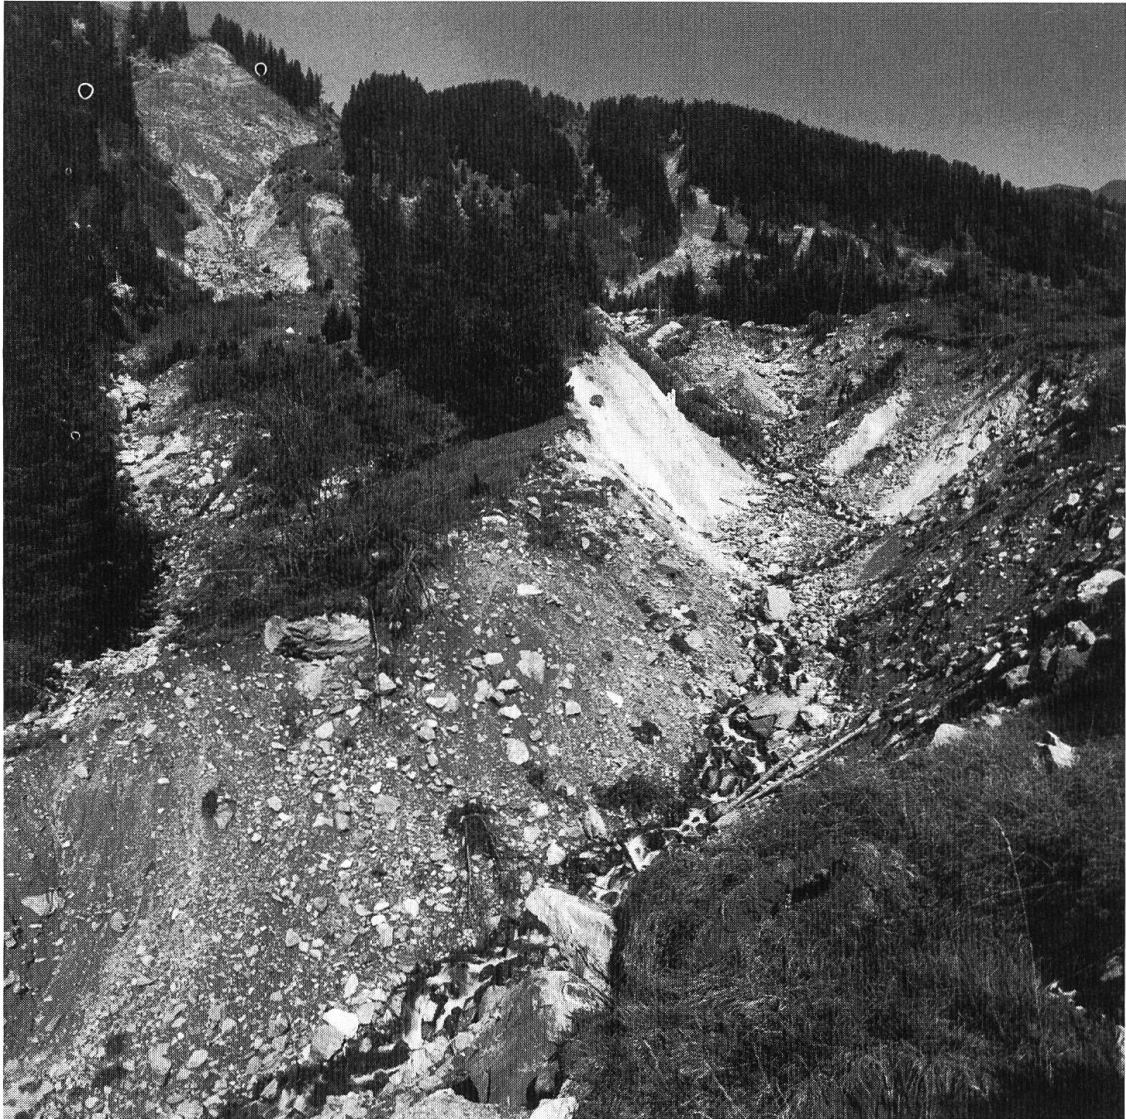
Foto 3: Particolare della parte occidentale dello scivolamento di Rùtan dei Sassi. Questa immagine permette di illustrare l'enorme potenziale erosivo di un torrente alpino. Il 24 settembre 1993, il Rì di Monti abbandonò il suo corso abituale (sulla sinistra, in corrispondenza del limite boschivo) per scavarsi un nuovo alveo (a destra). Situazione: ottobre 1994. Foto di Roberto Buzzini.

Nel corso dei mesi seguenti l'attività della frana non ha subito ulteriori accelerazioni. Il fatto più sorprendente è che non si sono registrati particolari movimenti in occasione delle importanti precipitazioni che hanno interessato il Ticino nell'autunno del 1993. Questo evento alluvionale ha comunque provocato grossi danni in Val Canaria, dove il fiume in piena ha interrotto la strada forestale in più punti. Il 24 settembre, la parte occidentale della frana è stata profondamente incisa dal Rì di Monti, che ha abbandonato il suo corso abituale per seguire un antico alveo. L'intensità del fenomeno è stata tale che ora il fiume scorre in un intaglio largo una trentina di metri e profondo 25 [Foto 3]. Il volume del materiale asportato è stimato a circa 100'000 m<sup>3</sup>.

La massa in movimento è costituita da materiale piuttosto eterogeneo [Foto 3]: depositi di

A seguito delle abbondanti piogge dell'autunno 1993, l'aumento della portata del Riale delle Fontanelle (con probabile otturazione di alcuni passaggi sotterranei) ha causato un'ipersaturazione del materiale ai piedi della località Fontanelle ed un susseguente processo di 'debris flow' (flusso di detriti). Questo fenomeno ha intaccato profondamente il terreno a SO di Ragade riportando alla luce il probabile paleo-letto del Riale dei Monti [Foto 3].
