Artikel: Instabilità di versante nella zona di Rùtan dei Sassi, Val Canaria

INSTABILITÀ DI VERSANTE NELLA ZONA DI RÙTAN DEI SASSI, VAL CANARIA

MARCO ANTOGNINI(*), FLORIANO BEFFA(**) & GIORGIO VALENTI(***)

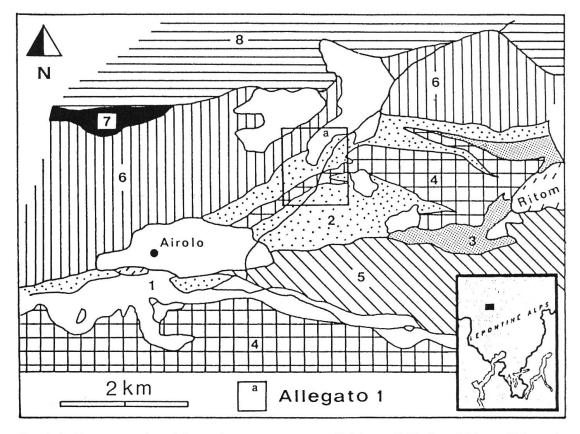
Fig. 1: Schizzo tettonico della regione compresa tra l'abitato di Airolo ed il lago Ritòm. 1 = materiale sciolto; 2 = serie triassica; 3 = copertura mesozoica del Gottardo; 4 = copertura mesozoica del penninico; 5 = coltre del Lucomagno; 6 = serie della Tremola; 7 = serie di Prato; 8 = serie di Giübine; tratteggio obliquo = laghi (da: Preiswerk et al., 1934; Hafner et al., 1975; Beffa et al., in prep.)

mesozoico. All'imbocco della valle è possibile scorgere delle rocce cristalline facenti parte della coltre penninica del Lucomagno [Fig. 1].

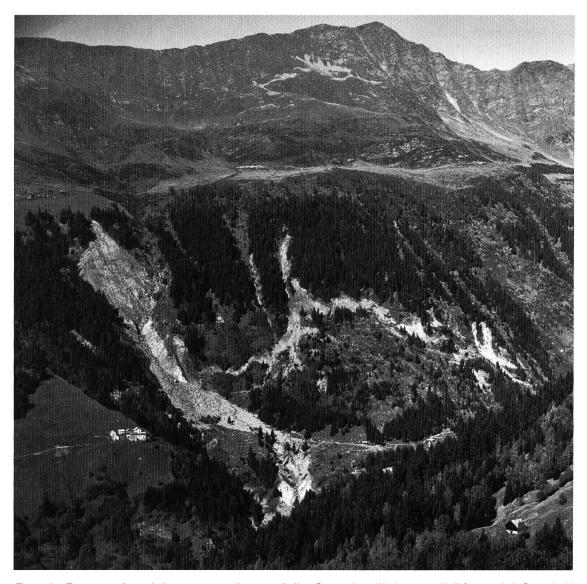
Foto 1: Panoramica del versante destro della Canaria all'altezza di Rùtan dei Sassi. Il nucleo di case di Monti occupa parte del pascolo sulla sinistra (a valle rispetto alla frana). La fessura perimetrale appare come una banda bianca piuttosto sfilacciata. Sulla sinistra si nota il grande affioramento roccioso di forma romboedrica dovuto alla frana del Riale delle Fontanelle. Al centro dell'immagine, verso il basso, è ben visibile l'intaglio prodotto dal Rì di Monti durante l'alluvione del 1993. Sul tutto troneggia il Giübin (2776.4 m). La fotografia è stata scattata da Rùtan (1615 m) nel mese di ottobre 1994. Foto di Roberto Buzzini.

In questi ultimi anni è comunque il versante destro ad aver attratto l'attenzione dei geologi, soprattutto in seguito allo spettacolare scivolamento verificatosi nel corso del mese di maggio del 1992 [Foto 1].

nicchia perimetrale si è prodotta ad un'altitudine variante tra i 1'550 ed i 1'660 m.s.l.m. [Foto 1], mentre gli orli di distacco secondari si concentrano lungo una zona compresa tra i 1'400 ed i 1'430 m.s.l.m.. Ai piedi della zona in movimento scorre il fiume Garegna; questo riale ha provocato un'erosione assai accentuata specialmente a sud della località Ragade, il che ha determinato la formazione di un orlo erosivo e di alcune zolle isolate in movimento. L'angolo di stabilità lungo la parete di quest'ultimo orlo raggiunge i 37°-38°. La presenza di fessure longitudinali e di alcune faglie ad esse associate è generalizzata su tutta l'area in movimento, con una frequenza maggiore attorno agli orli di distacco secondari e segnatamente tra i 1'400 ed i 1'450 m.s.l.m..

A SO (ca. 120 m.) della località Ragade si può inoltre notare una profonda e recente incisione nel terreno dovuta al cambiamento di letto del Riale di Monti [Foto 1, 3].

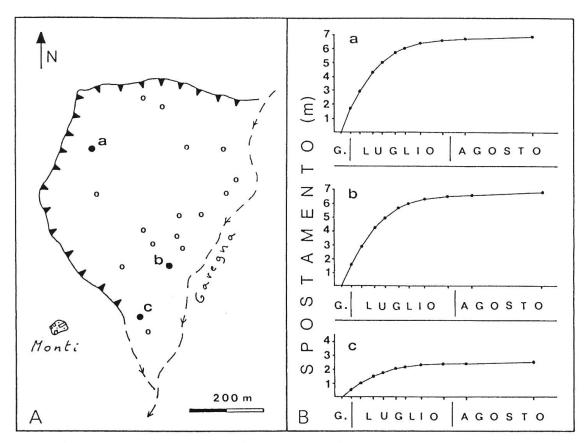
Fig. 2: A) Distribuzione dei punti di misura topografici istallati dall'Istituto geologico cantonale e dall'Ufficio forestale nel mese di giugno 1992; nel frattempo, a causa dei movimenti, alcuni punti sono scomparsi. B) Spostamento cumulato di tre punti. Notare la similitudine di valori nel caso dei punti a e b, mentre c presenta valori molto inferiori. L'andamento della curva (brusca accelerazione iniziale seguita da un progressivo rallentamento) è tuttavia identico nei tre casi. Da IGC (1992), parzialmente modificato.

Il 27 giugno 1992 venne installata da parte dell'Ufficio forestale cantonale una rete di misurazione topografica. Misurando la distanza tra una serie di punti disposti sul corpo di frana e due punti 'fissi' posti sul versante opposto è stato possibile quantificare lo spostamento relativo del versante (IGC, 1992). I risultati di questa prima campagna [11 misure in due mesi; Fig. 2] dimostrano che l'insieme della frana si è mosso da un minimo di 2 ad un massimo di 7 metri, con punte di velocità di circa 50 cm al giorno. L'andamento delle curve dimostra una generale tendenza al rallentamento, tanto che alla fine del mese di agosto lo spostamento giornaliero non raggiungeva il centimetro. A riprova di questa graduale attenuazione del fenomeno ricordiamo che la velocità iniziale (maggio '92) è stata stimata a ca. 80 cm al giorno. I differenti valori di spostamento registrati indicano una certa eterogeneità all'interno del corpo di frana. In particolare, la parte sudoccidentale [punto c] presenta una maggiore resistenza al movimento. Le misurazioni continuano tuttora ad intervalli regolari, da mensili a bimensili, o con maggior frequenza in caso di eventi importanti.

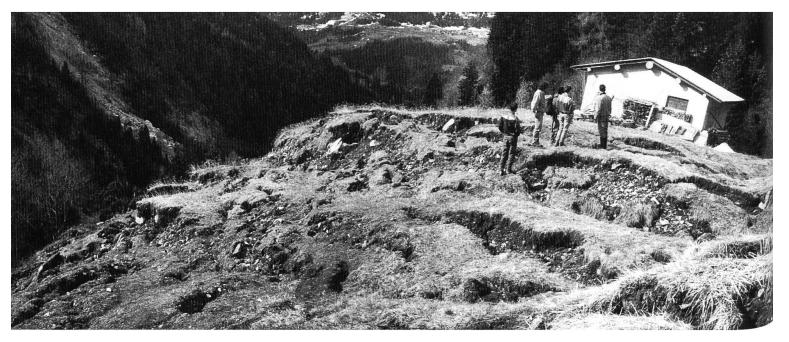
Foto 2: Esempio particolarmente eloquente del tipo di fratture che si creano su di un terreno in movimento. La fotografia è stata realizzata nel mese di maggio del 1993; il 24 settembre 1993 la casa è stata spazzata via da un flusso di detriti causato dall'infiltrazione dell'acqua proveniente dal Rì delle Fontanelle (v. foto 3). Foto di Marco Antognini.

Il fenomeno ha interessato un'imponente massa di materiale, stimabile a circa 8 milioni di metri cubi. La velocità di spostamento iniziale molto elevata (ca. 80 cm al giorno), ha creato delle impressionanti fratture nel terreno [Foto 2], interrompendo la strada e danneggiando irrimediabilmente una serie di case. Alcuni segni premonitori relativi ad un'instabilità del versante si erano comunque già manifestati in precedenza. Infatti, la nicchia di distacco (o fessura perimetrale), che delimita la zona in movimento, è chiaramente visibile in alcune foto aeree scattate nel 1989. Nel corso della primavera del 1992 si sarebbe quindi assistito all'accelerazione di un fenomeno già in atto da alcuni anni.

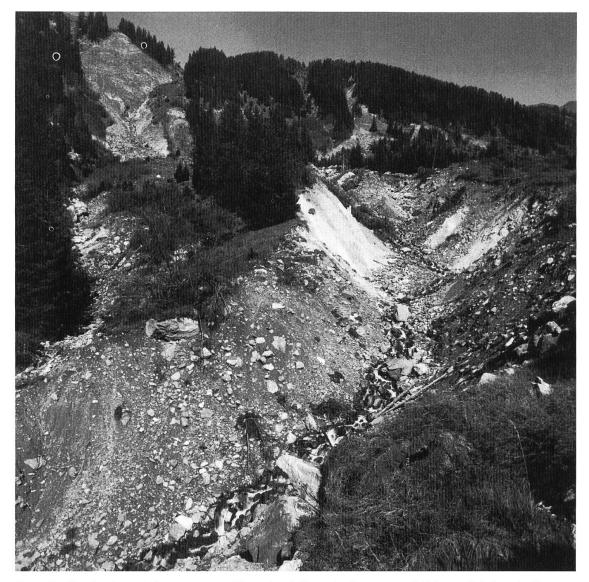
Foto 3: Particolare della parte occidentale dello scivolamento di Rùtan dei Sassi. Questa immagine permette di illustrare l'enorme potenziale erosivo di un torrente alpino. Il 24 settembre 1993, il Rì di Monti abbandonò il suo corso abituale (sulla sinistra, in corrispondenza del limite boschivo) per scavarsi un nuovo alveo (a destra). Situazione: ottobre 1994. Foto di Roberto Buzzini.

Nel corso dei mesi seguenti l'attività della frana non ha subito ulteriori accelerazioni. Il fatto più sorprendente è che non si sono registrati particolari movimenti in occasione delle importanti precipitazioni che hanno interessato il Ticino nell'autunno del 1993. Questo evento alluvionale ha comunque provocato grossi danni in Val Canaria, dove il fiume in piena ha interrotto la strada forestale in più punti. Il 24 settembre, la parte occidentale della frana è stata profondamente incisa dal Rì di Monti, che ha abbandonato il suo corso abituale per seguire un antico alveo. L'intensità del fenomeno è stata tale che ora il fiume scorre in un intaglio largo una trentina di metri e profondo 25 [Foto 3]. Il volume del materiale asportato è stimato a circa 100'000 m³.

La massa in movimento è costituita da materiale piuttosto eterogeneo [Foto 3]: depositi di

A seguito delle abbondanti piogge dell'autunno 1993, l'aumento della portata del Riale delle Fontanelle (con probabile otturazione di alcuni passaggi sotterranei) ha causato un'ipersaturazione del materiale ai piedi della località Fontanelle ed un susseguente processo di 'debris flow' (flusso di detriti). Questo fenomeno ha intaccato profondamente il terreno a SO di Ragade riportando alla luce il probabile paleo-letto del Riale dei Monti [Foto 3].

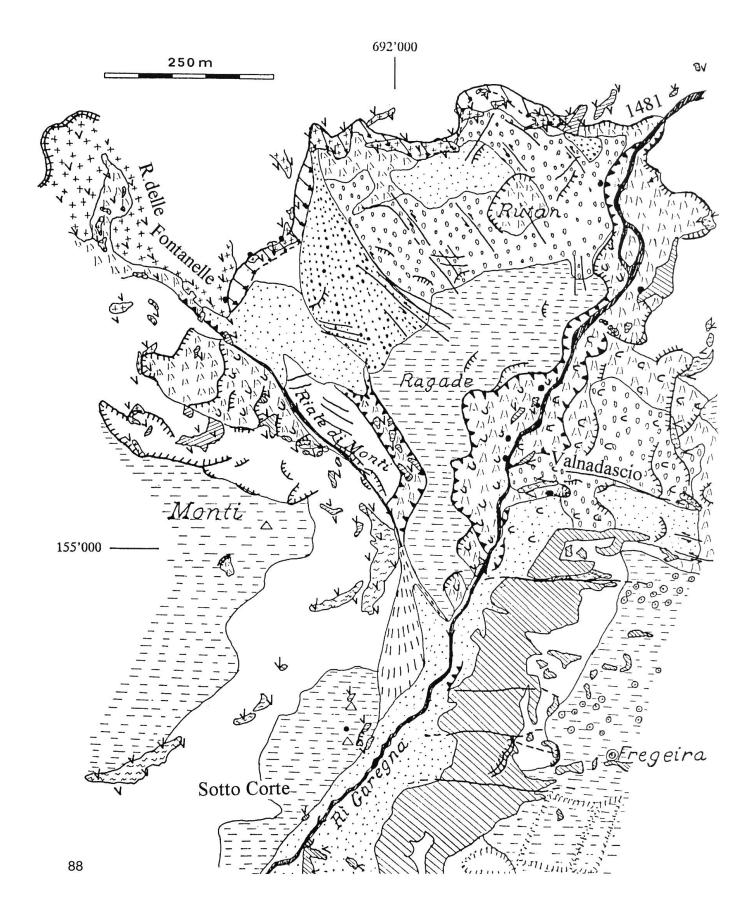
CARTA GEOLOGICA DELLA ZONA DI RÙTAN DEI SASSI, VAL CANARIA

Floriano A.D. Beffa - 1994.

Si trova proprio di fronte allo smottamento principale discusso in precedenza ed attualmente palesa gli spostamenti maggiori. La carta geologica allegata rivela solamente la zona finale dello smottamento (250 metri), ma la sua reale estensione risulta leggermente superiore ad 1 km. La larghezza è comunque molto contenuta, si passa infatti dai ca. 300 metri della base dello smottamento ai 200-250 metri in località Ruina di Ce. La presenza di una vera e propria nicchia perimetrale attiva non è chiara, difatti si possono notare delle strutture morfologiche che testimoniano di una paleo-nicchia, ma non è facile individuarne una sua eventuale riattivazione. Sono comunque ben visibili gli orli di distacco secondari come pure le fessure longitudinali ed alcune faglie ad esse associate. Presso la base dello smottamento v'è la presenza di un orlo erosivo dovuto in prevalenza al dilavamento del
