# Riserva naturale Bolle di Magadino: rinaturazione della foce del Ticino e controllo della sua evoluzione

A. Rossi-Pedruzzi<sup>3</sup>, A. Franscini<sup>3</sup>, P. Beffa<sup>3</sup>, G. Greco<sup>3</sup>, R. Lardelli<sup>3</sup>  
R. Pierallini<sup>3</sup>, L. Filippini<sup>1</sup>, S. Peduzzi<sup>1</sup>, M. Foglia<sup>2</sup>, N. Patocchi<sup>3</sup>

**Abstract:** The Ticino river delta renaturation project was completed between October 2008 and November 2009, resulting in the reinstatement of a natural dynamic at the river's point of entry into Lake Maggiore.

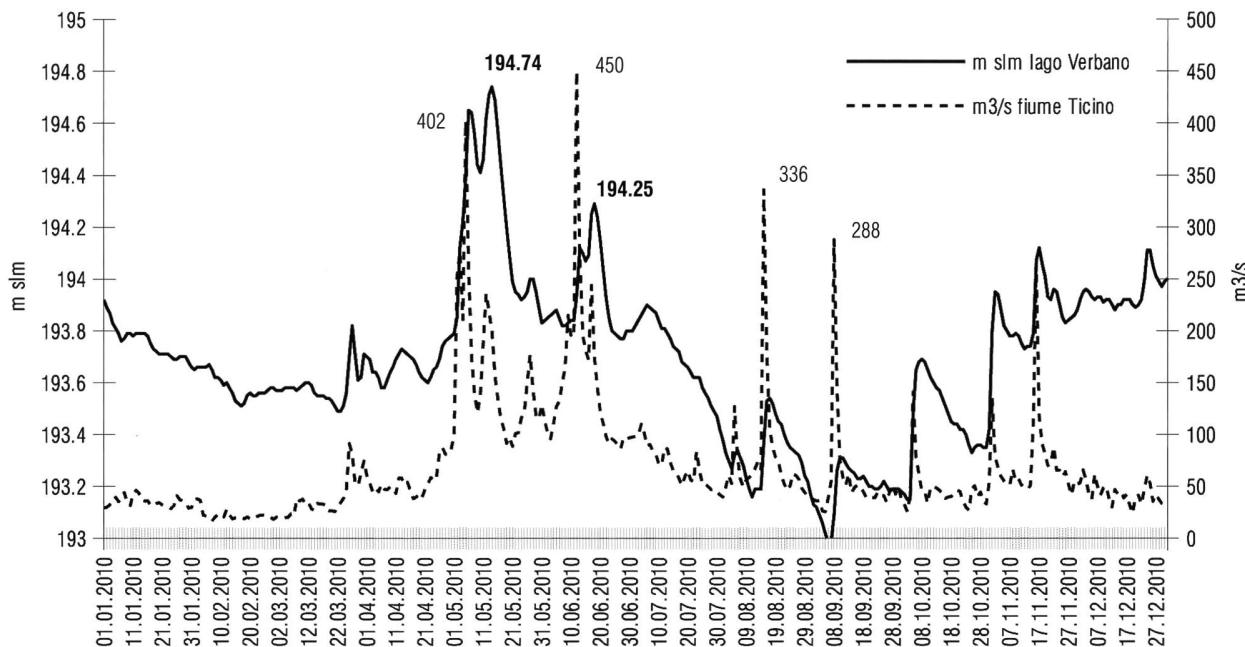
Fig. 1 - Andamento giornaliero dei livelli del lago (idrometro di Locarno) e del fiume Ticino (idrometro di Giubiasco) nel 2010 (fonte: [www.hydrodaten.admin.ch](http://www.hydrodaten.admin.ch)). Le prime due piene del fiume (maggio-giugno) sono avvenute con lago a quote medio-alte e le seconde due piene (agosto-settembre) con lago a quote basse. Sono indicati valori per le punte massime.

Nel corso dei rilievi di terreno per lo stato 1, avvenuti tra aprile e ottobre 2010, la situazione meteorologica nel bacino imbrifero del lago Maggiore, assieme ai fattori d’influenza antropici come la regolazione della diga della Miorina, hanno determinato un andamento dei livelli del lago visibile sulla fig. 1. Questo andamento è visua-

lizzato in contemporanea con quello delle portate del fiume Ticino sul Piano di Magadino. Il lago ha inondato completamente l'area di studio solo con l'esondazione di inizio maggio (la nuova isola è sommersa dal lago a partire da 194.60 m slm). Per il fiume Ticino, ci sono state piene di piccole dimensioni (300-450 m<sup>3</sup>/sec, il fiume sul Piano di Magadino comincia ad esondare dagli argini inferiori solo a partire da piene con portate del fiume Ticino superiori a 800 m<sup>3</sup>/sec). È interessante notare che ci sono state due piccole piene con lago a quote medio-alte (maggio-giugno) e due piccole piene

Lo Stato 1 è valutato sulla base dei dati idrologici del 2010 (fig. 1). I livelli del lago registrati permettono di

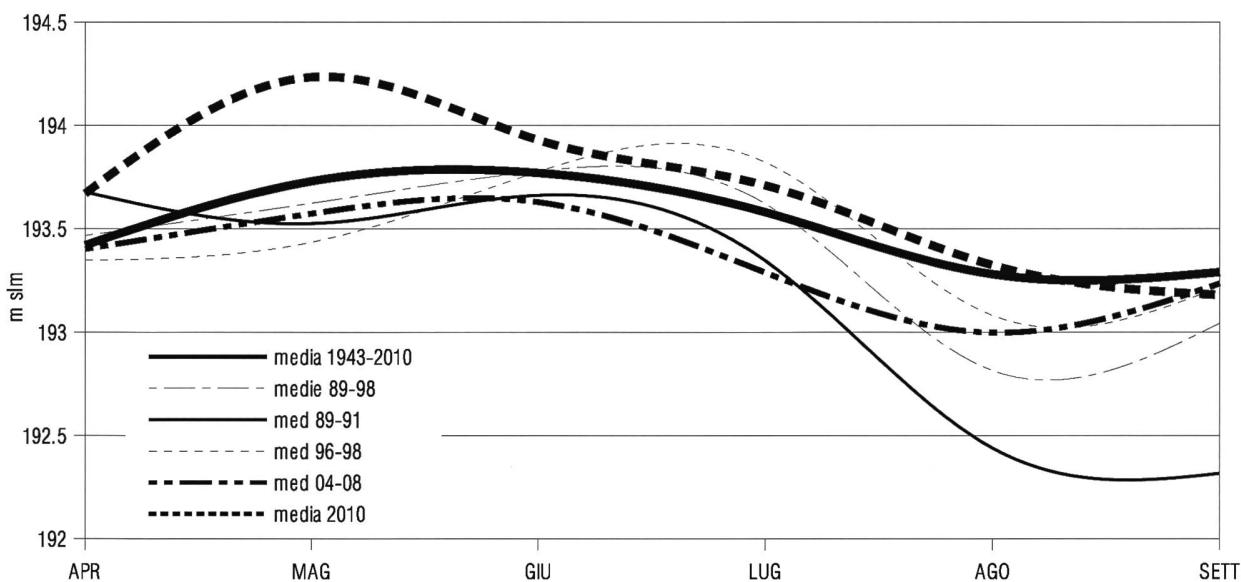
Fig. 2 - Confronto tra le medie mensili 2010 dei livelli giornalieri del lago con la media degli ultimi vent'anni e vari periodi intermedi (fonte dati: [www.hydrodaten.admin.ch](http://www.hydrodaten.admin.ch) idrometro di Locarno), limitatamente al periodo di campionamento dei rilievi 2010.

Quale riferimento della situazione generale osservata durante il 2010 per il lago, è importante sapere che la media mensile è sempre stata superiore alle medie di riferimento durante tutto il periodo di campionamento (fig. 2). Si sono dunque avute in generale situazioni di sommersione delle spiagge basse, condizioni non favorevoli per la colonizzazione delle specie pioniere dei litorali bassi.

Come segnalato sopra, i risultati dello stato 1 derivano anche dal livello del lago che nel 2010 è sempre stato superiore al livello medio di riferimento (fig. 2), condizione non favorevole per la colonizzazione delle specie pioniere dei litorali bassi.

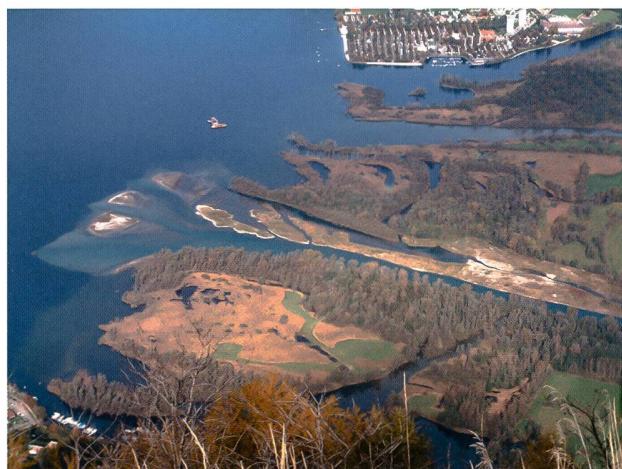
Fig. 3 - Paesaggio del delta 11 mesi dopo il termine dei lavori (5 ottobre 2010).

La foce del Ticino dopo il progetto di rinaturalazione è visibile nella fig. 3.

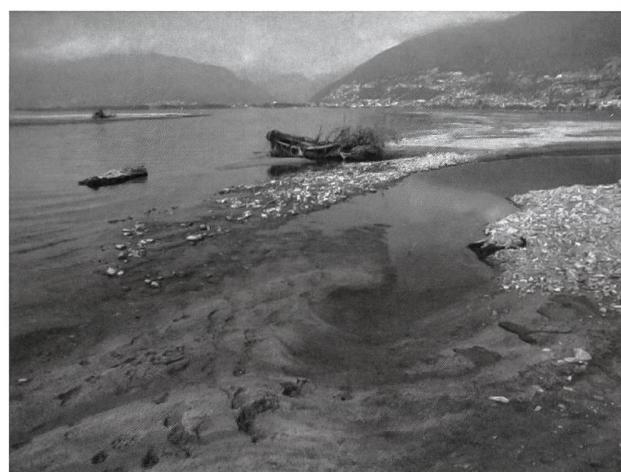
Fig. 4a - Esempi di tronchi arenati (23.8.2010).

Numero medio di tronchi: 13  
Ammassi di legname: 1.7 m<sup>2</sup>

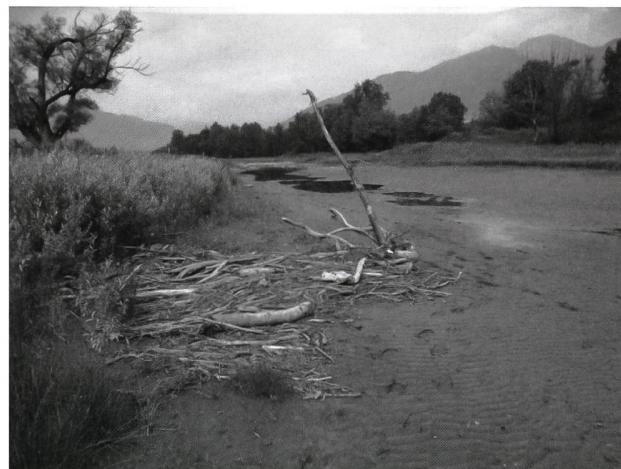
Fig. 4b - Esempi di ammassi di legname (6.9.2010).

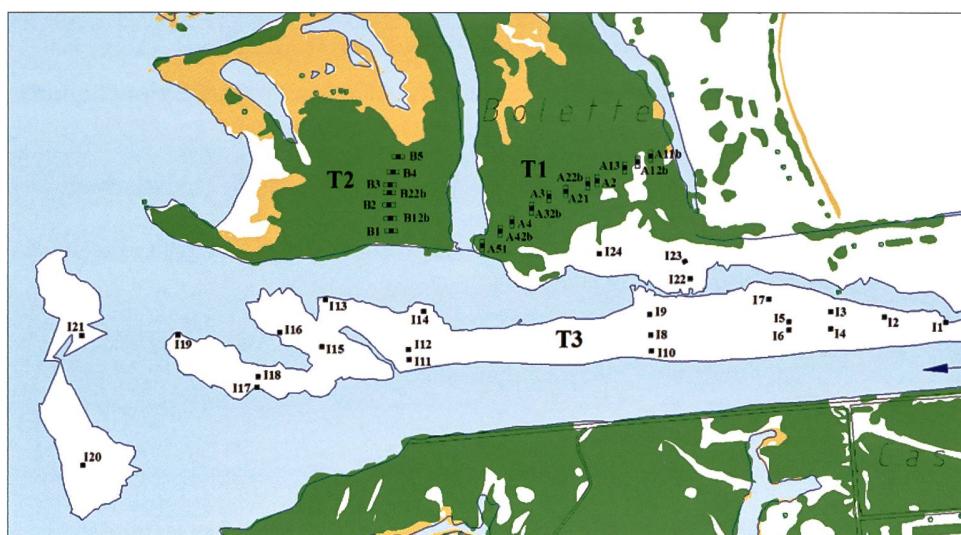
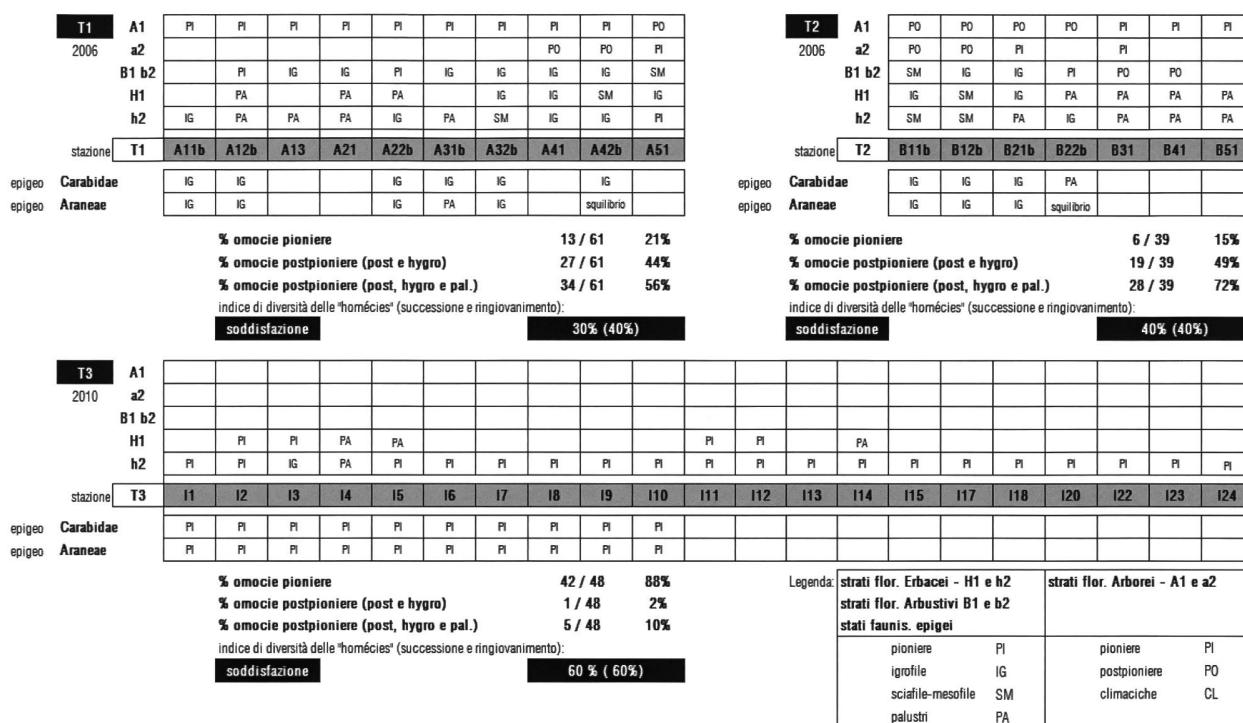
Fig. 6 - Risultati per i transetti T1 - T2 (2006) e T3 (2010): visualizzazione delle caratteristiche ecologiche degli strati floristici vegetazionali (h/H:erbaceo, b/B:arbustivo, a/A: arboreo) e dello strato epigeo per Carabidae e Araneae (*homéies*) per le stazioni con rilievo faunistico; calcolo del grado soddisfazione per l'indice successione e ringiovanimento secondo ROULIER 1989. Per lo strato epigeo sono segnalate le situazioni di squilibrio per le stazioni in cui non sono state osservate specie fondamentali (struttura cenotica in piena dinamica di cambiamento).

Cf. fig. 6 e 7.

Il confronto potrà avvenire solo con i prossimi rilievi. Si può già notare che gli ambienti rinaturalati direttamente (nuova isola) sono dominati dalle specie pioniere (fig. 6 e 7).

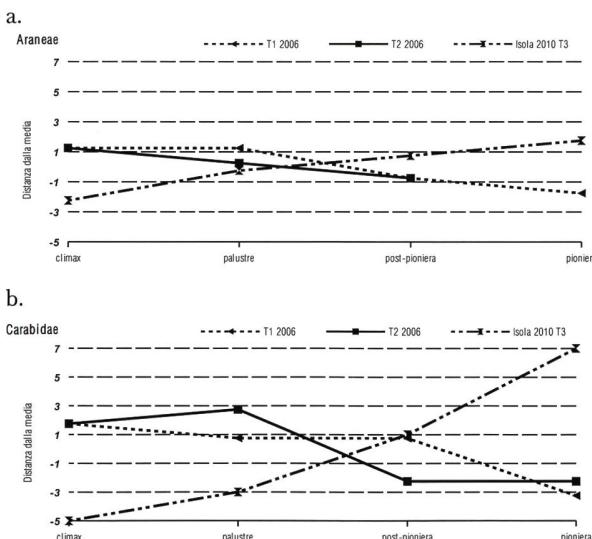
Fig. 7 - Esempio di visualizzazione della tendenza ecologica caratterizzante il transetto (distanza dalla media), ma informativo solo per confronti futuri. **a.** Araneae, **b.** Carabidae.

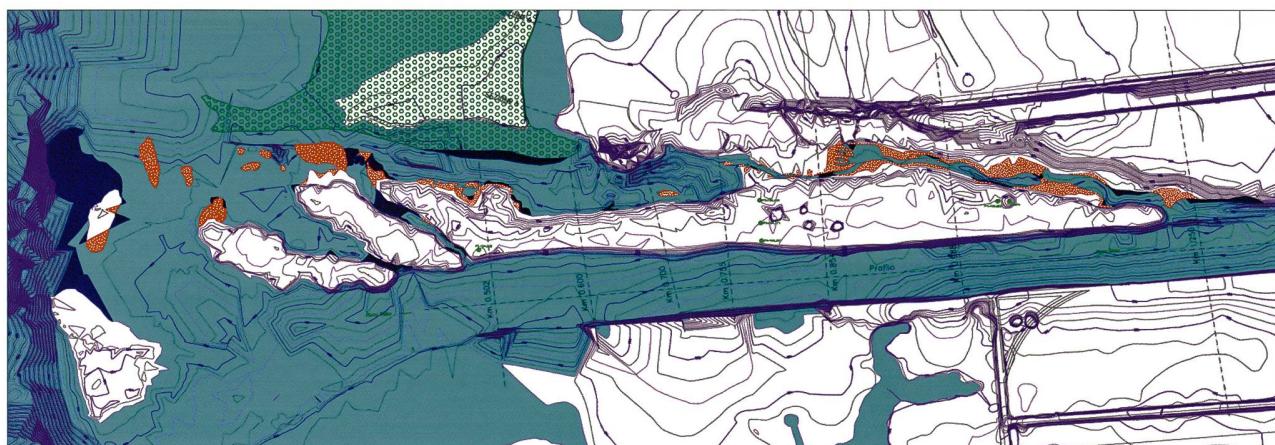
Fig. 9 - Rilievo 2010: in rosso le aree di deposito (avvenute soprattutto dopo le piene di maggio e giugno con livello del lago medio-alto), in blu invece le aree di erosione (dopo le piene estive con lago medio-basso). Base cartografica: rilievo batimetrico inizio 2010.

Tenendo conto solamente degli argini naturali, indipendentemente da quelli artificiali, per lo stato 0 è valutato solamente l'isolotto sul delta, mentre con la nuova morfologia si considera un perimetro molto più grande che di conseguenza attenua i cambiamenti.

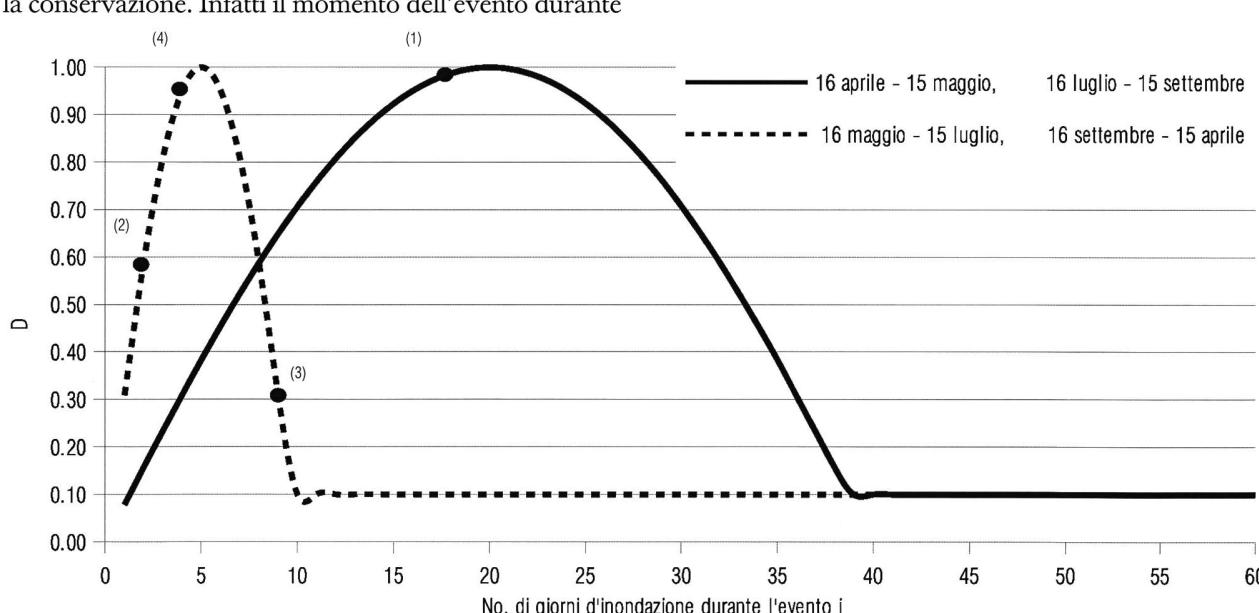
Fig. 10 - Standardizzazione del parametro  $D$  durata d'inondazione, in funzione del momento e della durata dell'evento, con indicati il posizionamento dei 4 eventi avvenuti nel 2010 (tab. 11).

Identificare quattro eventi distinti (1-4, tab. 12) durante i
