Artikel: I muri a secco del Parco

I MURI A SECCO DEL PARCO

di Fosco Spinedi

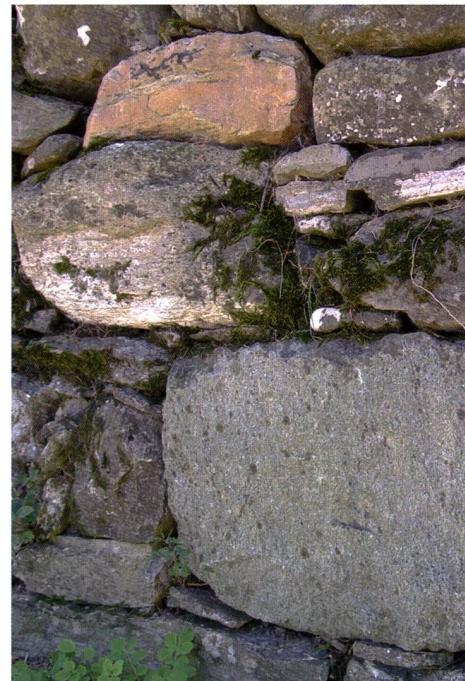
Fig. 1 – Rocce di diversi tipi e provenienze sono state utilizzate per costruire i muri a secco del Parco.

Per la costruzione dei muri furono utilizzate pietre del posto (calcare di Moltrasio), in misura minore rocce granitiche o gneissiche depositate in zona dai ghiacciai dell'ultima glaciazione e saltuariamente altri tipi di rocce presenti nel Parco, ciò che ha conferito ai manufatti un aspetto abbastanza variato.

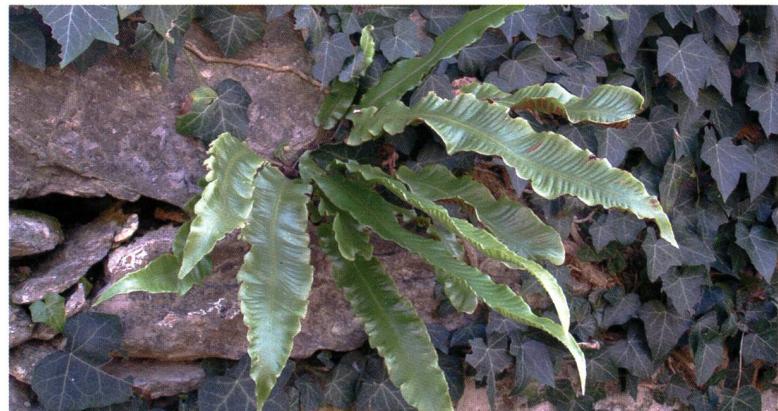
Fig. 2 – Un muro a secco è colonizzato da molteplici piante e animali.

I muri nelle zone in ombra presentano una vasta colonizzazione di felci, erbe e muschi che sicuramente favorisce anche una notevole biodiversità animale, mentre sui muri nelle zone soleggiate la presenza vegetale è per contro più ridotta. Non sono purtroppo mai state eseguite ricerche mirate sulla vegetazione e sulla fauna che colonizzano i muri a secco. Su lunghi tratti, in particolare la parte alta dei manufatti è invasa da piante anche ad alto fusto che provocano un rapido degrado e disfacimento della corona. In generale, piccoli arbusti tendono a insiediarsi tra i sassi dei muri iniziando il processo di indebolimento della struttura.

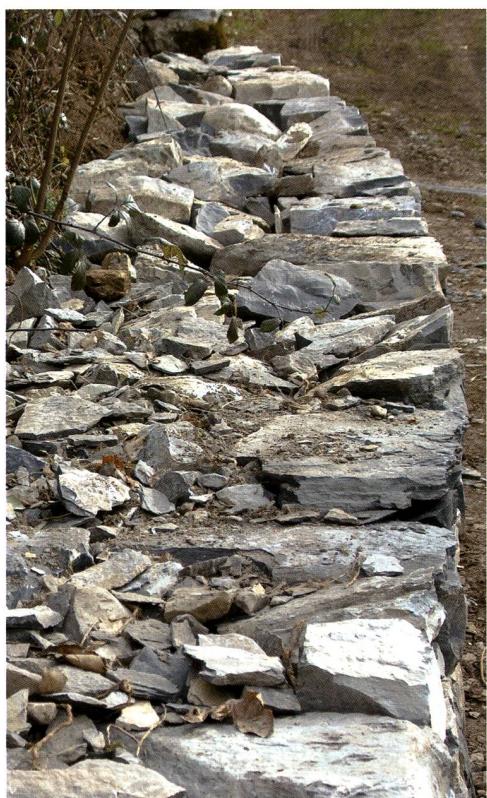
Fig. 3 – Muro in costruzione lungo la Strada di Circolo.

Generalmente, un muro a secco rovinato necessita una ricostruzione completa e non è praticamente possibile un intervento puntiforme di aggiustamento. Ciò comporta lo spostamento di un grande volume di materiale e la necessità di molte pietre nuove. Le pietre di un

muro vecchio rappresentano soltanto circa un terzo del volume di pietre utilizzate per la costruzione di un muro nuovo.
