Zeitschrift: Memorie / Società ticinese di scienze naturali, Museo cantonale di storia naturale
Herausgeber: Società ticinese di scienze naturali ; Museo cantonale di storia naturale
Band: 9 (2007)

I MURI A SECCO DEL PARCO

di Fosco Spinedi

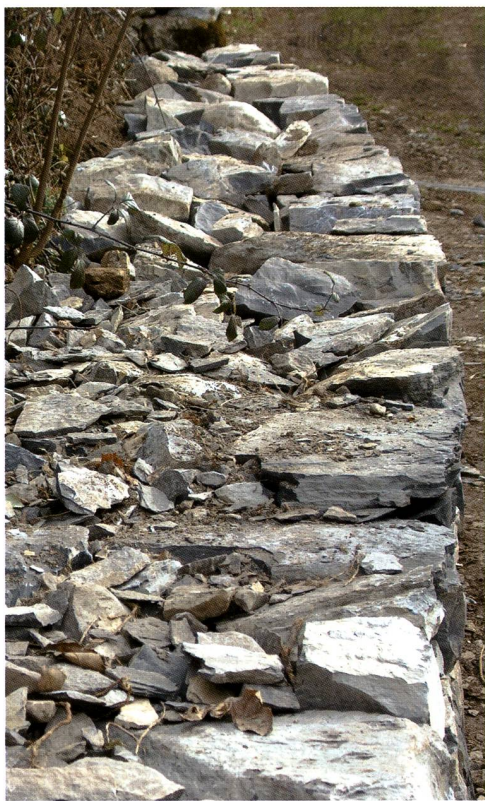
Fig. 3 – Muro in costruzione lungo la Strada di Circolo.

Generalmente, un muro a secco rovinato necessita una ricostruzione completa e non è praticamente possibile un intervento puntiforme di aggiustamento. Ciò comporta lo spostamento di un grande volume di materiale e la necessità di molte pietre nuove. Le pietre di un

muro vecchio rappresentano soltanto circa un terzo del volume di pietre utilizzate per la costruzione di un muro nuovo.
