**Artikel:** Vor 50 Jahren : Explosionskatastrophe Blausee-Mitholz

## Vor 50 Jahren – Explosionskatastrophe Blausee-Mitholz

Von Oberst René Krähenbühl, Samedan

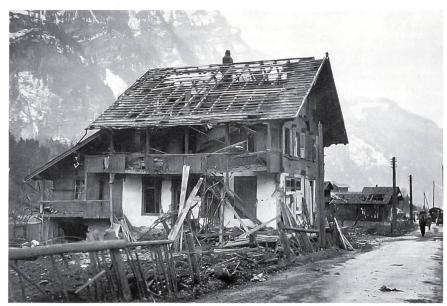
Gut ersichtliche Zerstörung am Chalet durch die Wucht der Explosion

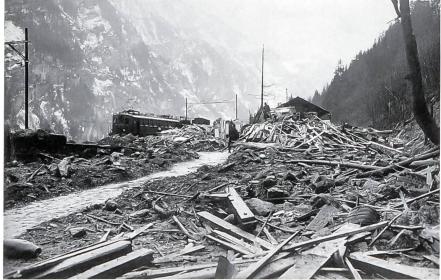
Zerstörungen entlang der Lötschberglinie
