Artikel: Vor 50 Jahren : Explosionskatastrophe Blausee-Mitholz
Autor: Krähenbühl, René
DOI: <https://doi.org/10.5169/seals-714417>

Vor 50 Jahren – Explosionskatastrophe Blausee-Mitholz

Von Oberst René Krähenbühl, Samedan

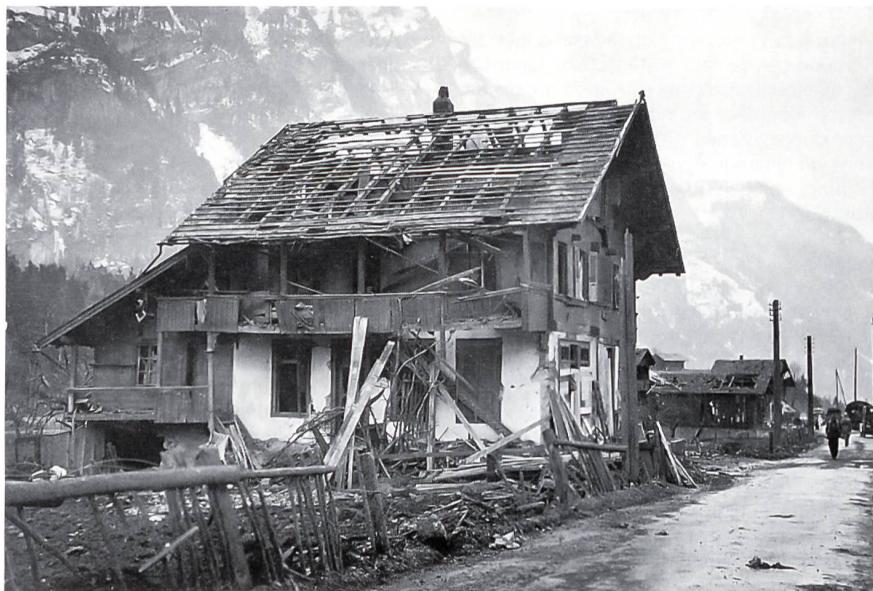
Gut ersichtliche Zerstörung am Chalet durch die Wucht der Explosion

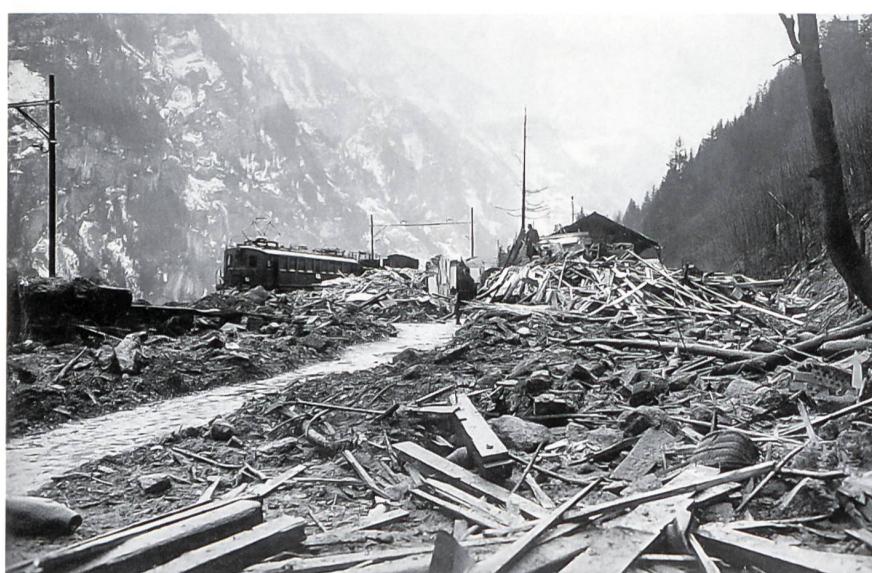
Zerstörungen entlang der Lötschberglinie

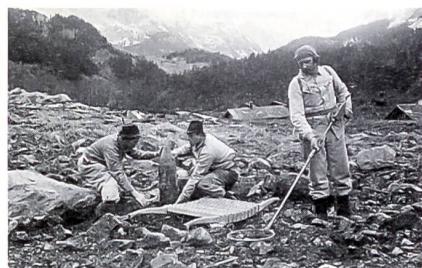
Experten orten und bergen eine Granate
