**Artikel:** Applications de la spectrométrie Raman à l'étude des biens culturels

Autor: Hunger, Katja / Ramstein, Marianne / Wörle, Marie

# APPLICATIONS DE LA SPECTROMÉTRIE RAMAN À L'ÉTUDE DES BIENS CULTURELS

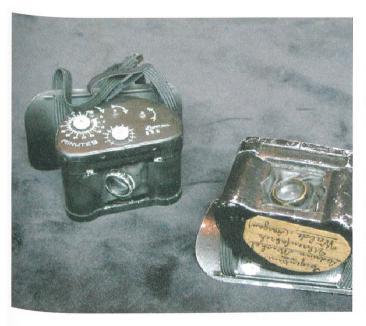
Les appareils photographiques sont constitués d'un système de déclenchement automatique à retardement, d'un objectif et d'un boîtier contenant les boîtes de logement des films, les axes d'enroulement et les couvercles. Le boîtier ainsi que le tissu fixant l'objectif au boîtier sont peints d'une couleur noire opaque pour assurer à l'ensemble l'étanchéité à la lumière. Les parties les plus corrodées sont l'objectif, les enrouleurs de films ainsi que les axes et les couvercles |4|. Dans le but de déterminer les produits de corrosion et de comprendre leur processus de formation, il a fallu analyser les matériaux qui constituent ces appareils pour pigeon.

<sup>3</sup> Appareils photo pour pigeons.

Dans un premier temps, les différentes parties de l'appareil ont été analysées au RXF, ce qui a révélé que quatre différents alliages ont été utilisés. Le premier, à base principalement d'aluminium (94 à 98%), a été employé pour le boîtier et le socle du système de déclenchement et le second, majoritairement à base de magnésium (Mg 93%, Al7%), pour les pièces internes du boîtier. Le troisième alliage, à base de magnésium et de zinc (Mg 48%, Zn 51%), constitue la partie externe de l'objectif et le dernier, à base de zinc et de cuivre (Cu 11%, Zn 89%), la partie interne de l'objectif.

La spectroscopie Raman s'est ainsi révélée très utile pour la détermination des produits de corrosion détectés. Des micro-prélèvements ont été effectués sur les parties corrodées. Les produits de corrosion observés sur l'objectif, les enrouleurs de films ainsi que les axes et les couvercles sont un mélange de magnésium acétate (Mg(CH<sub>3</sub>COO)<sub>2</sub> 4H<sub>2</sub>O) et d'hydromagnésite (Mg<sub>5</sub>(CO<sub>3</sub>)<sub>4</sub>(OH)<sub>2</sub> xH<sub>2</sub>O). Ces résultats ont été confirmés par une analyse par diffraction des rayons X réalisée à l'institut de chimie inorganique dans le laboratoire de chimie du solide de l'EPFZ. À partir de nos conclusions, le conservateur-restaurateur a adopté plusieurs mesures de conservation préventive concernant le stockage futur des objets, pouvant ainsi définir le traitement de conservation-restauration de ce corpus.

La découverte de l'acétate de magnésium et de l'hydromagnésite suggère que la corrosion est due à la combinaison du conditionnement des objets en carton acide, des pellicules et de la toile noire en acétate de cellulose. Dans le but d'une conservation préventive, Olivier Berger a conseillé de conditionner ces objets dans des boîtes en matériaux inertes et d'entreposer l'ensemble dans un lieu aéré ou avec des absorbants de vapeurs acétiques, à température stable et humidité constante.

Pour ce qui est du traitement des objets, la toile noire a été recouverte d'un liant acrylique afin de former une barrière entre le tissu et le métal. Les produits de corrosion ont été enlevés dans un premier temps mécaniquement, puis à l'aide de compresses imbibées de citrate d'ammonium, d'EDTA et d'acide phosphorique. Les surfaces ont été stabilisées à l'aide d'un inhibiteur de corrosion, tel que le benzoate de sodium. Les surfaces les plus sensibles à la corrosion ont été protégées avec de l'huile ou de la cire.

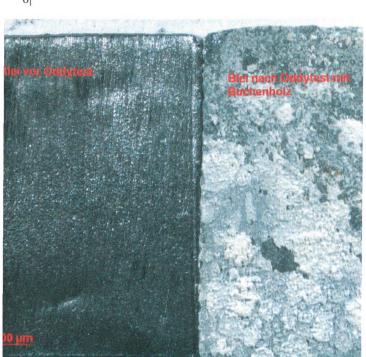
6a et 6b| Coupons de plomb (a) et de cuivre (b) avant et après le test d'Oddy.

Lorsque le matériel émet des gaz polluants, les coupons métalliques présentent sur leurs surfaces différents types de corrosion [6]. L'absence ou la présence de corrosion ainsi que leur degré permettent d'évaluer les échantillons testés et de les classer en trois catégories: P: apte pour un usage permanent si on constate l'absence de corrosion, T: à utiliser uniquement pour une durée limitée si on soupçonne une très faible corrosion ou U: inapte si on constate une réelle corrosion. L'identification des produits de corrosion permet de déterminer quels gaz polluants sont émis par les matériaux.

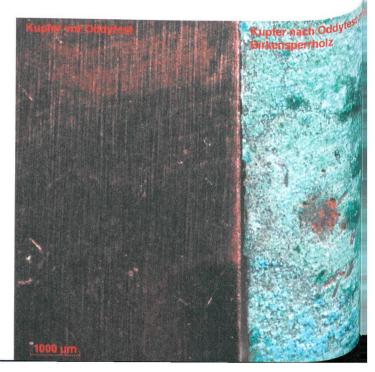
7| Analyse d'un coupon de cuivre au spectromètre Raman.

Le laboratoire a testé durant l'année 2008 environ 100 matériaux, tous destinés à l'aménagement de cette nouvelle exposition. Comme prévu, les bois de type «léger» ont entraîné une forte altération des plaquettes de cuivre et de plomb. Les produits de corrosion ont alors été analysés directement sur les plaquettes en utilisant la spectrométrie Raman |7|. Il est ainsi apparu que les produits de corrosion verts du cuivre étaient des acétates de cuivre, tandis que les produits de corrosion blancs des plaquettes de plomb étaient un mélange d'acétate et de carbonate de plomb. Ces résultats ont manifestement révélé que le type de bois testé émettait de fortes quantités d'acide acétique et ne pouvait donc pas être utilisé pour l'aménagement de l'exposition permanente.
