Artikel: Applications de la spectrométrie Raman à l'étude des biens culturels

APPLICATIONS DE LA SPECTROMÉTRIE RAMAN À L'ÉTUDE DES BIENS CULTURELS

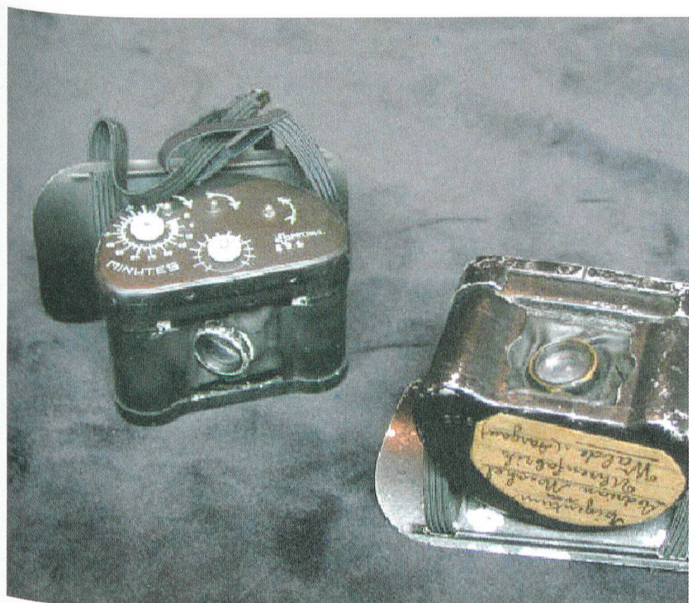
Les appareils photographiques sont constitués d'un système de déclenchement automatique à retardement, d'un objectif et d'un boîtier contenant les boîtes de logement des films, les axes d'enroulement et les couvercles. Le boîtier ainsi que le tissu fixant l'objectif au boîtier sont peints d'une couleur noire opaque pour assurer à l'ensemble l'étanchéité à la lumière. Les parties les plus corrodées sont l'objectif, les enrouleurs de films ainsi que les axes et les couvercles [4]. Dans le but de déterminer les produits de corrosion et de comprendre leur processus de formation, il a fallu analyser les matériaux qui constituent ces appareils pour pigeon.

3| Appareils photo pour pigeons.

Dans un premier temps, les différentes parties de l'appareil ont été analysées au RXF, ce qui a révélé que quatre différents alliages ont été utilisés. Le premier, à base principalement d'aluminium (94 à 98%), a été employé pour le boîtier et le socle du système de déclenchement et le second, majoritairement à base de magnésium (Mg 93%, Al7%), pour les pièces internes du boîtier. Le troisième alliage, à base de magnésium et de zinc (Mg 48%, Zn 51%), constitue la partie externe de l'objectif et le dernier, à base de zinc et de cuivre (Cu 11%, Zn 89%), la partie interne de l'objectif.

La spectroscopie Raman s'est ainsi révélée très utile pour la détermination des produits de corrosion détectés. Des micro-prélèvements ont été effectués sur les parties corrodées. Les produits de corrosion observés sur l'objectif, les enrouleurs de films ainsi que les axes et les couvercles sont un mélange de magnésium acétate ($Mg(CH_3COO)_2 \cdot 4H_2O$) et d'hydromagnésite ($Mg_5(CO_3)_4(OH)_2 \cdot xH_2O$). Ces résultats ont été confirmés par une analyse par diffraction des rayons X réalisée à l'institut de chimie inorganique dans le laboratoire de chimie du solide de l'EPFZ. À partir de nos conclusions, le conservateur-restaurateur a adopté plusieurs mesures de conservation préventive concernant le stockage futur des objets, pouvant ainsi définir le traitement de conservation-restauration de ce corpus.

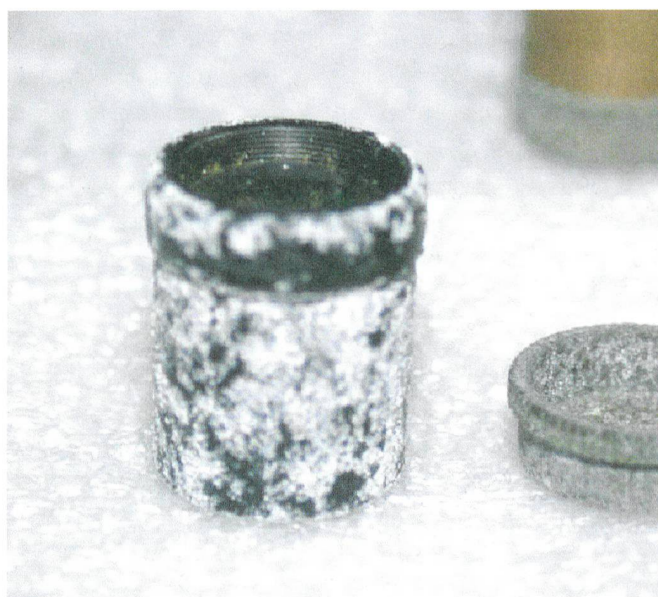
4| Objectif et couvercle d'un appareil photo.

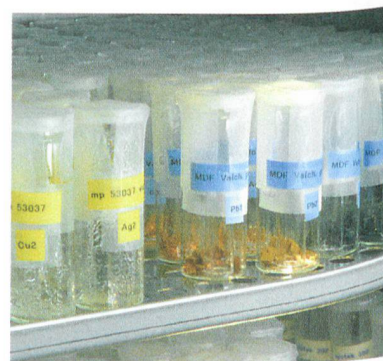
L'ensemble de ces matériaux sont soumis en laboratoire à des tests tels que le «Oddy test».⁴ Cette méthode d'évaluation consiste à exposer des plaquettes d'argent, de plomb et de cuivre à des conditions définies de température et d'humidité pendant une durée limitée de 28 jours, dans un récipient fermé qui lui-même contient le produit à évaluer [5].

5| Tests d'Oddy de différents matériaux destinés à l'agencement de la nouvelle exposition.
