KONSERVIERUNG/RESTAURIERUNG | CONSERVATION/RESTAURATION | CONSERVAZIONE/RESTAURI

APPLICATIONS DE LA SPECTROMÉTRIE RAMAN À L'ÉTUDE DES BIENS CULTURELS

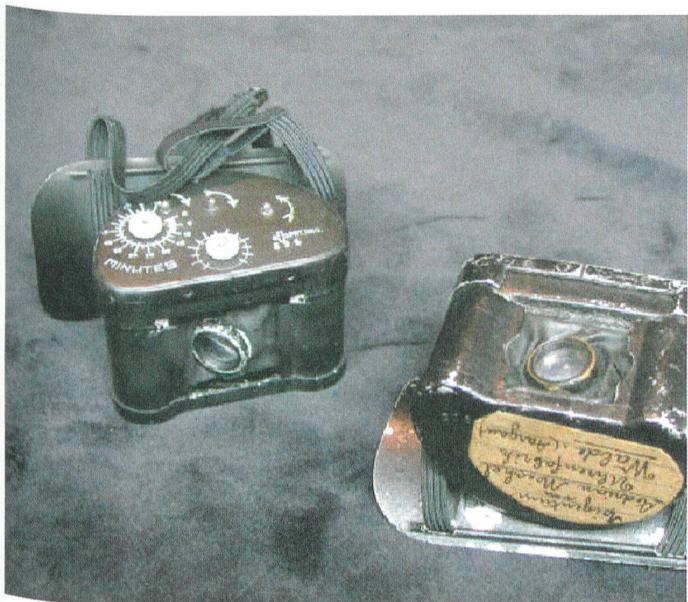
Les appareils photographiques sont constitués d'un système de déclenchement automatique à retardement, d'un objectif et d'un boîtier contenant les boîtes de logement des films, les axes d'enroulement et les couvercles. Le boîtier ainsi que le tissu fixant l'objectif au boîtier sont peints d'une couleur noire opaque pour assurer à l'ensemble l'étanchéité à la lumière. Les parties les plus corrodées sont l'objectif, les enrouleurs de films ainsi que les axes et les couvercles [4]. Dans le but de déterminer les produits de corrosion et de comprendre leur processus de formation, il a fallu analyser les matériaux qui constituent ces appareils pour pigeon.

3| Appareils photo pour pigeons.

Dans un premier temps, les différentes parties de l'appareil ont été analysées au RXF, ce qui a révélé que quatre différents alliages ont été utilisés. Le premier, à base principalement d'aluminium (94 à 98%), a été employé pour le boîtier et le socle du système de déclenchement et le second, majoritairement à base de magnésium (Mg 93%, Al7%), pour les pièces internes du boîtier. Le troisième alliage, à base de magnésium et de zinc (Mg 48%, Zn 51%), constitue la partie externe de l'objectif et le dernier, à base de zinc et de cuivre (Cu 11%, Zn 89%), la partie interne de l'objectif.

La spectroscopie Raman s'est ainsi révélée très utile pour la détermination des produits de corrosion détectés. Des micro-prélèvements ont été effectués sur les parties corrodées. Les produits de corrosion observés sur l'objectif, les enrouleurs de films ainsi que les axes et les couvercles sont un mélange de magnésium acétate ($Mg(CH_3COO)_2 \cdot 4H_2O$) et d'hydromagnésite ($Mg_5(CO_3)_4(OH)_2 \cdot xH_2O$). Ces résultats ont été confirmés par une analyse par diffraction des rayons X réalisée à l'institut de chimie inorganique dans le laboratoire de chimie du solide de l'EPFZ. À partir de nos conclusions, le conservateur-restaurateur a adopté plusieurs mesures de conservation préventive concernant le stockage futur des objets, pouvant ainsi définir le traitement de conservation-restauration de ce corpus.

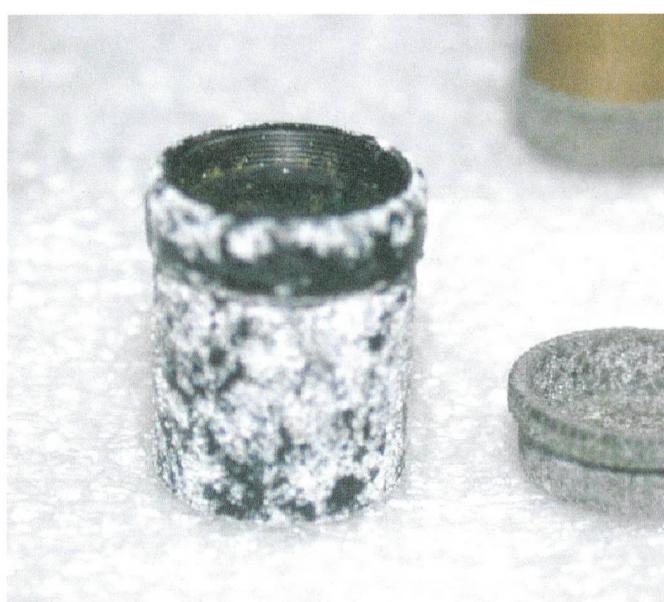
4| Objectif et couvercle d'un appareil photo.

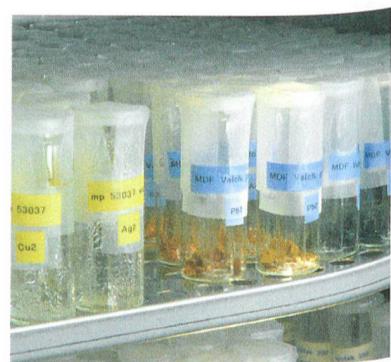
L'ensemble de ces matériaux sont soumis en laboratoire à des tests tels que le «Oddy test».⁴ Cette méthode d'évaluation consiste à exposer des plaquettes d'argent, de plomb et de cuivre à des conditions définies de température et d'humidité pendant une durée limitée de 28 jours, dans un récipient fermé qui lui-même contient le produit à évaluer [5].

5| Tests d'Oddy de différents matériaux destinés à l'agencement de la nouvelle exposition.

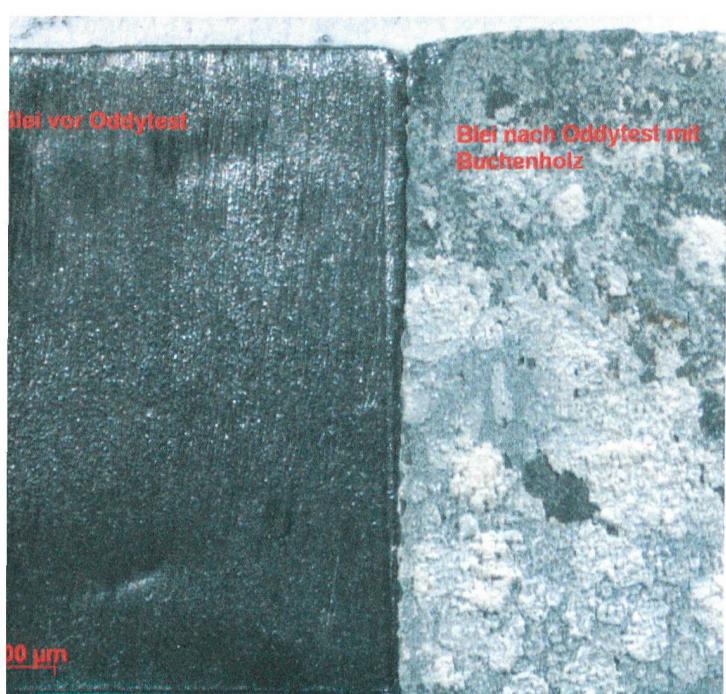
6|

6a et 6b| Coupons de plomb (a) et de cuivre (b) avant et après le test d'Oddy.

Lorsque le matériel émet des gaz polluants, les coupons métalliques présentent sur leurs surfaces différents types de corrosion [6]. L'absence ou la présence de corrosion ainsi que leur degré permettent d'évaluer les échantillons testés et de les classer en trois catégories: P: apte pour un usage permanent si on constate l'absence de corrosion, T: à utiliser uniquement pour une durée limitée si on soupçonne une très faible corrosion ou U: inapte si on constate une réelle corrosion. L'identification des produits de corrosion permet de déterminer quels gaz polluants sont émis par les matériaux.

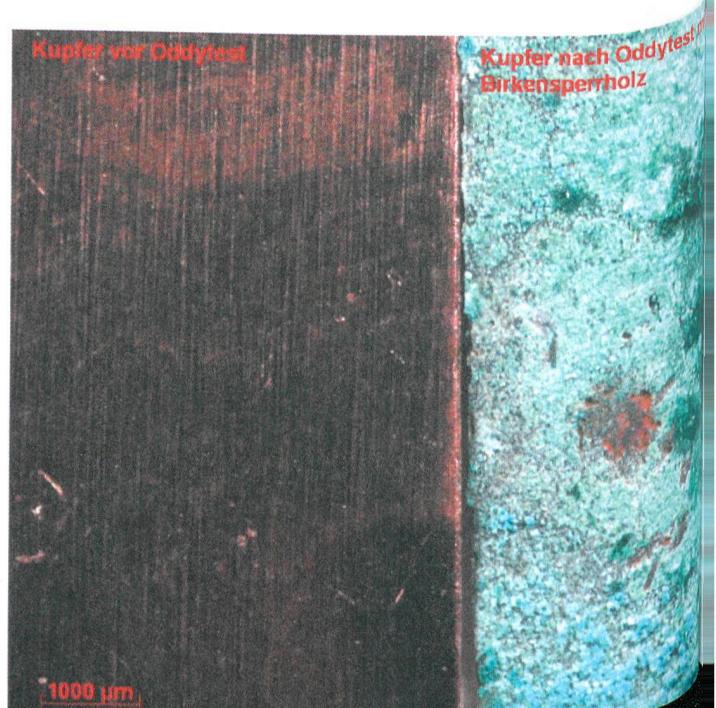
7| Analyse d'un coupon de cuivre au spectromètre Raman.

Le laboratoire a testé durant l'année 2008 environ 100 matériaux, tous destinés à l'aménagement de cette nouvelle exposition. Comme prévu, les bois de type «léger» ont entraîné une forte altération des plaquettes de cuivre et de plomb. Les produits de corrosion ont alors été analysés directement sur les plaquettes en utilisant la spectrométrie Raman [7]. Il est ainsi apparu que les produits de corrosion verts du cuivre étaient des acétates de cuivre, tandis que les produits de corrosion blancs des plaquettes de plomb étaient un mélange d'acétate et de carbonate de plomb. Ces résultats ont manifestement révélé que le type de bois testé émettait de fortes quantités d'acide acétique et ne pouvait donc pas être utilisé pour l'aménagement de l'exposition permanente.
