Artikel: Die Kopie der Zillis-Decke im Schweizerischen Landesmuseum

Autor: Petrak, Gaby / Wörle, Marie

DIE KOPIE DER ZILLIS-DECKE IM SCHWEIZERISCHEN LANDESMUSEUM

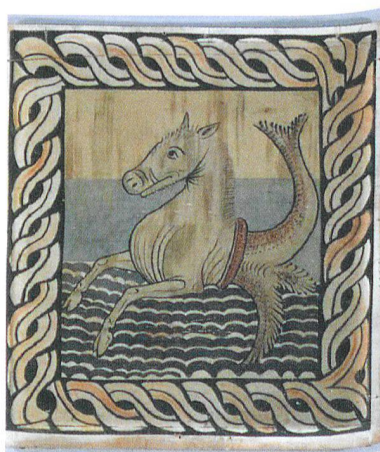
Anforderung an die Kopie war es, einen möglichst authentischen Eindruck des Originals wiederzugeben. Somit entstand ein originalgetreues Abbild in Form und Farbe sowie des damaligen bedenklichen Erhaltungszustandes. Die Fehlstellen im Original wurden von Märchy in seiner Kopie nicht ergänzt oder nur andeutungsweise ausgefüllt, d. h. die Decke wurde im vorgefundenen Zustand ohne Beschönigungen und Interpretationen übernommen |2|. Leichte Veränderungen finden sich nur in Abständen der Figuren zur Umgebung. Auf der fertigen Malerei imitierte Märchy abschliessend mit lockeren Pinselstrichen eine Art Verschmutzung, um einen patinierten Eindruck zu erwecken |3|.

2| **Kopierte Fehlstelle** im Gesicht von Josef (COP-38.41, «Josefs Traum», vor der Restaurierung).

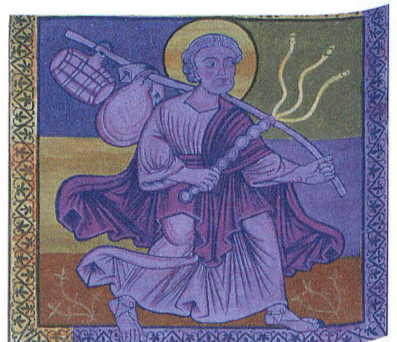
10| **Kartierung der Massnahmen.** Die blau hinterlegten Felder markieren die gefestigte Malschicht, die roten Bereiche markieren Verleimungen im Bildträger (COP-38.42, «Joseph auf der Flucht nach Ägypten», vor der Restaurierung).

Um die bestehende Substanz zu erhalten und weiteren Schäden vorzubeugen, machte der oben beschriebene Zustand konservatorische Massnahmen an allen 65 Holztafeln unumgänglich. Im Vordergrund standen dabei die Festigung der losen Malschicht, die Reinigung der Oberfläche sowie die Verleimung der Risse im Trägerholz. Um das Gesamtbild lesbarer zu machen, wurden nur in wenigen Bereichen bei grossen und störenden Fehlstellen die schwarzen Konturlinien wieder vervollständigt. Kleine Fehlstellen wurden nicht retuschiert.

Kleenex abgenommen und wenn nötig der gefestigte Bereich mit Gewichten bis zur Trocknung beschwert [10 und 11].
