Artikel: Ein Kiosk auf der Höhe seiner Zeit

Ein Kiosk auf der Höhe seiner Zeit

Die Konservierung-Restaurierung des Kiosks

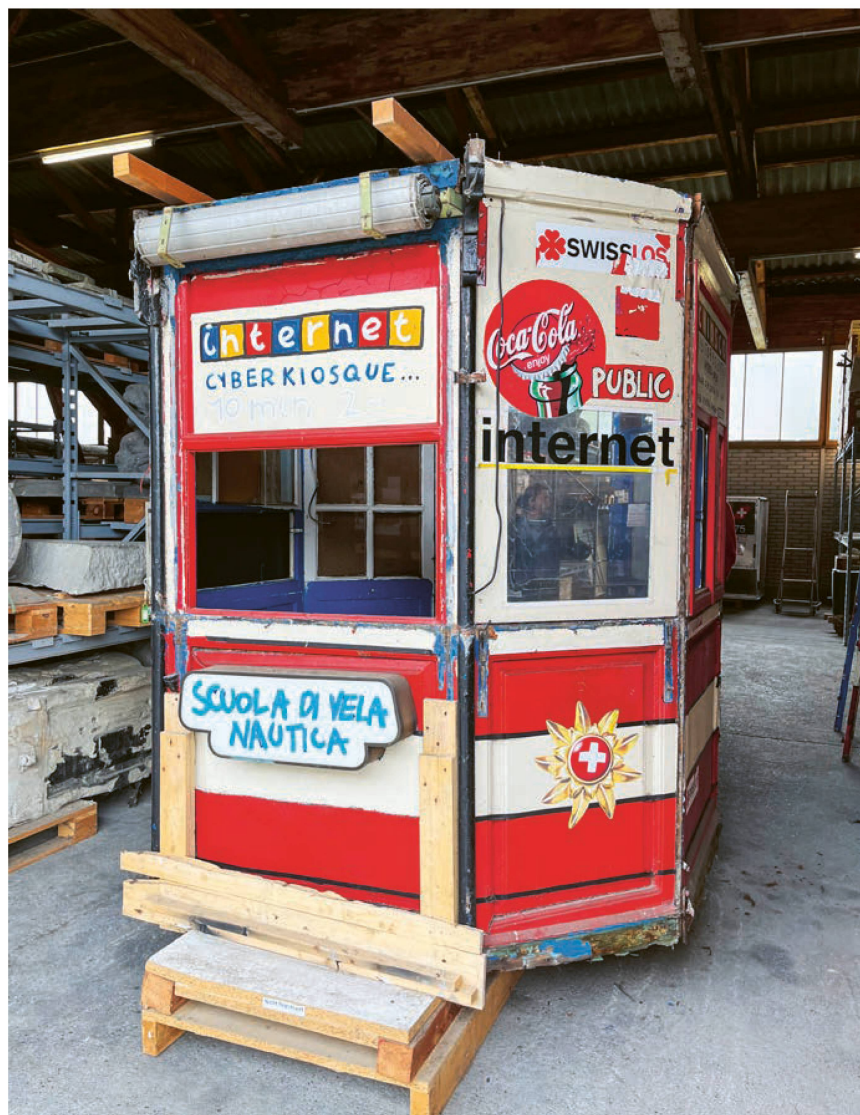
Abb.7 Zustand des Kioskhäuschens vor der Restaurierung.

Der Kiosk gelangte 2011 in die Sammlung des Schweizerischen Nationalmuseums (Abb. 7). Der vorgefundene Zustand war extrem instabil. Da der Kiosk über mehrere Jahrzehnte der Witterung ausgesetzt war, wies die Substanz gravierende Schäden auf. Die gesamte Sockelzone war stark durch Braunfäule beschädigt bzw. abgebaut. Dies hatte zur Folge, dass die Rahmenkonstruktionen nicht mehr fest miteinander verbunden und die Seiten teils stark verzogen waren.

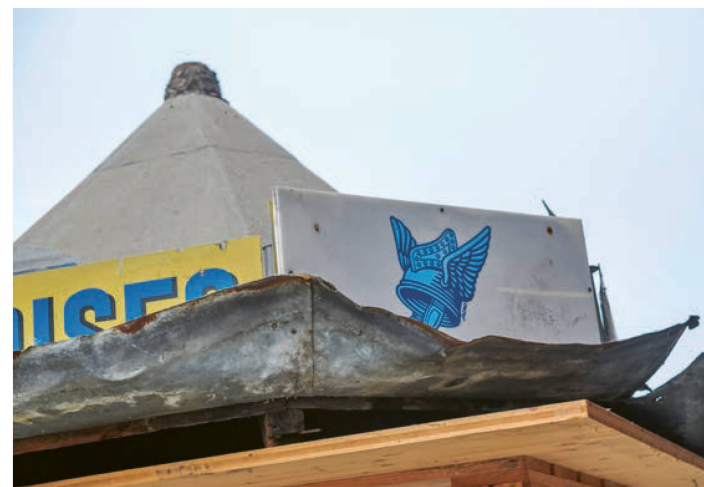
Abb.8 Verbeulte Dachkante aus Blech vor der Restaurierung.

Das Dach war im oberen Bereich nur leicht verschmutzt, in Bereichen stehenden oder schlecht ablaufenden Wassers befanden sich jedoch biologische Rückstände (Laub, Moos, verbackener Schmutz). Insbesondere in den Dachrinnen fanden sich teils dicke Krusten organischen Materials. Der Korrosionsschutzlack der Bleche blätterte stellenweise in grossen mehrschichtigen Schollen ab (Abb. 8).

Der durch Demontage, langjährige Lagerung und Bewegung teils verbogene blecherne Dachüberstand musste rückgeformt werden. Dies gelang nicht vollständig, sodass beim Wiederaufbau wenige Schrauben erforderlich waren, um das Blech an die Dachblenden zu ziehen. Die Wege der bei der Demontage des Kiosks grob gekappten Kabel, die den elektrischen Anschluss zu den diversen Leuchtmitteln herstellten, konnten nicht vollständig rekonstruiert werden. Zudem wären weder Kabel, Lampenfassungen noch Verteilerkasten in einem Zustand der bedenkenfreien Nutzung zur Stromversor-

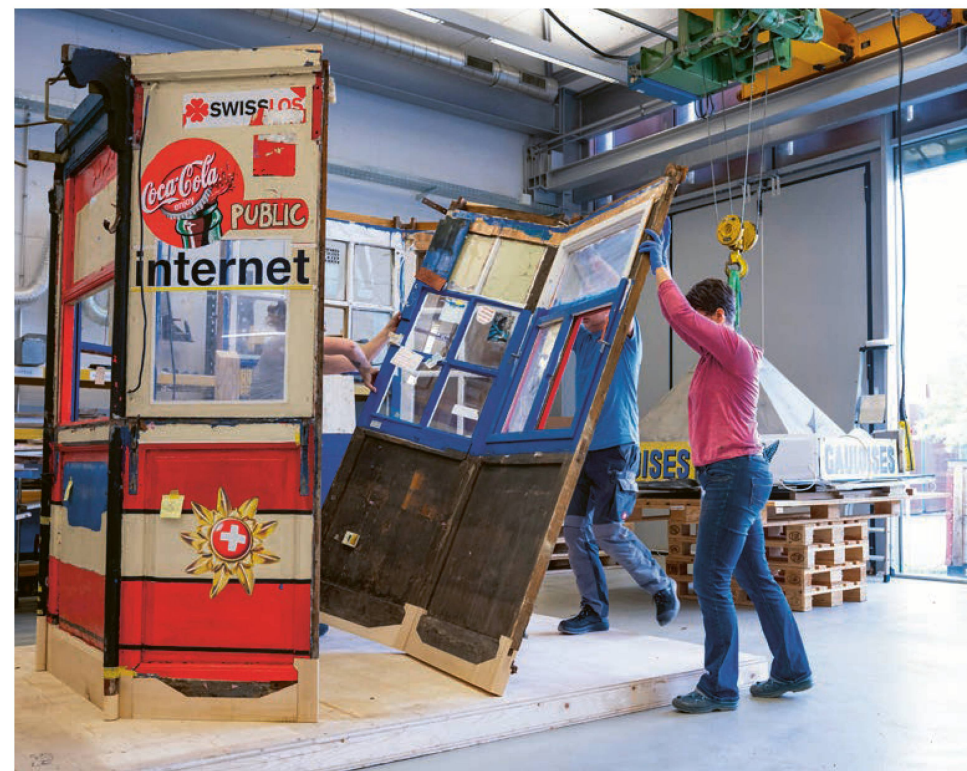
Abb.10 Demontage des Kiosks in einzelne Elemente.

Um die Seitenwände bearbeiten zu können, musste das Kioskhäuschen in mehrere Teile zerlegt werden (Abb. 10). Dazu wurden die Eisenbänder und Nägel in jenen Fugen aufgetrennt, in welchen die Eisenbänder bereits offenlagen. Dadurch ergaben sich drei Segmente und der Türrahmen (Abb. 11). Die Demontage in diese vier Teile und das Dach gewährleistete auch den späteren Transport und das Einbringen in die Ausstellungsräume des Landesmuseums Zürich sowie eine platzsparende Einlagerung der Elemente im Depot (Abb. 12).

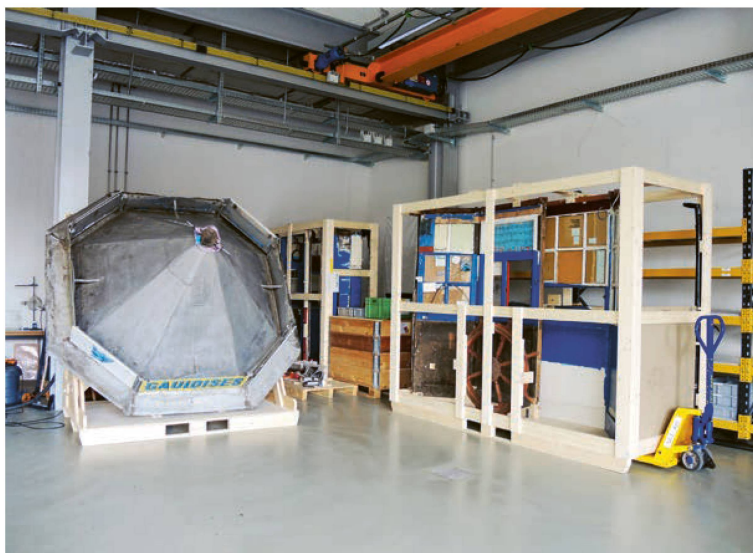
Abb. 12 Gebinde mit den zerlegten Kiosksegmenten und Einzelteilen für Transport und Einlagerung.

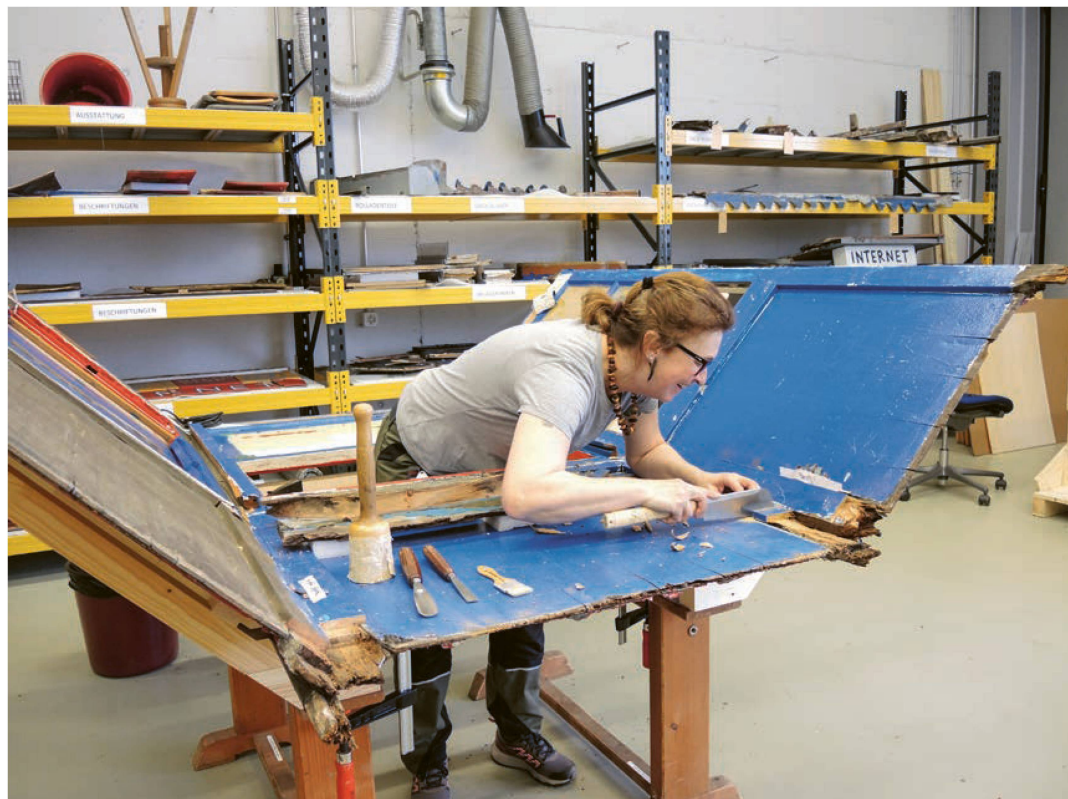
Abb. 13 Vorbereitende Massnahmen zur Ergänzung des Sockelbereichs.

Das beschädigte, instabile Holz der Sockelzone galt es zu stabilisieren und zu ergänzen, wobei bei jeder Seitenwand eine individuelle Lösung erforderlich war. Generell wurde nur so viel beschädigtes Holz entfernt wie nötig, sodass die Verbindungsstelle von originaler Holzsubstanz und Rekonstruktion aus gesundem Holz bestand (Abb. 13). Die Rekonstruktion der fehlenden Teile wurde in Lindenholz ausgeführt, da dieses leicht zu bearbeiten ist (Abb. 14–17). Aus Sicherheitsgründen

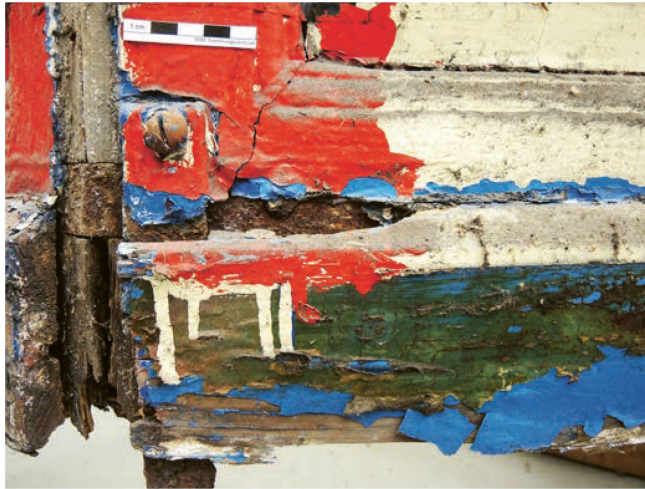
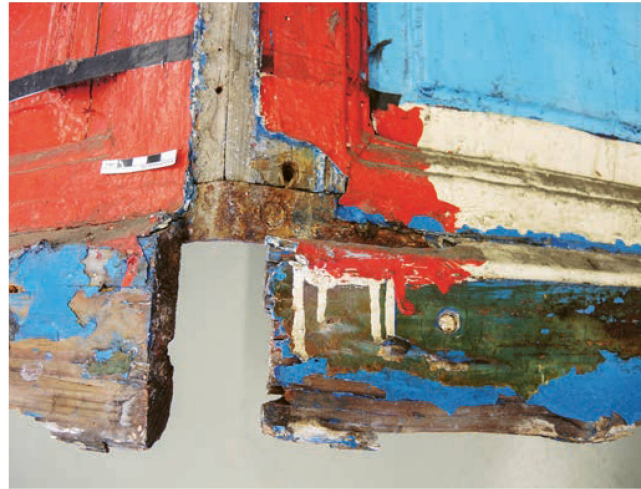
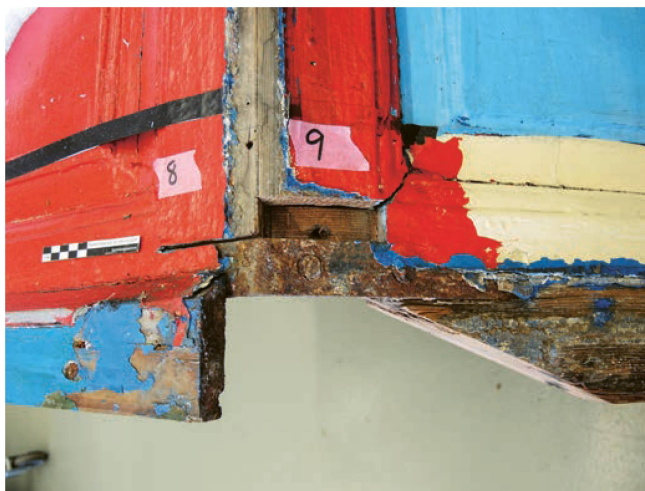
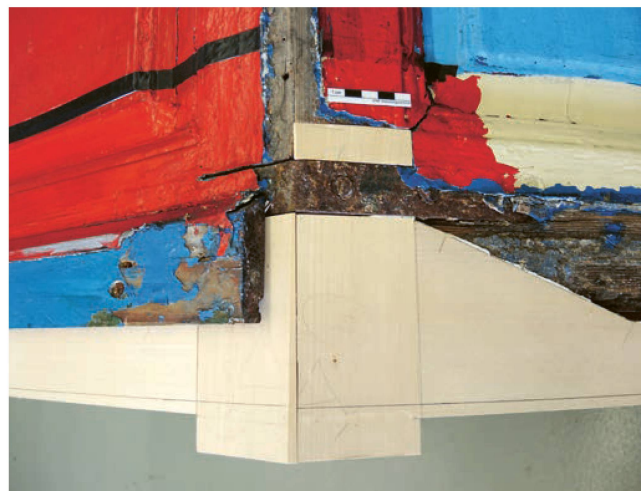
Abb. 14–17 Arbeitsabfolge der Ergänzung des Sockelbereichs an einer der Aussenseiten (von links: Vorzustand, Abnahme der zerstörten Holzsubstanz, Ergänzung aus Lindenholz).

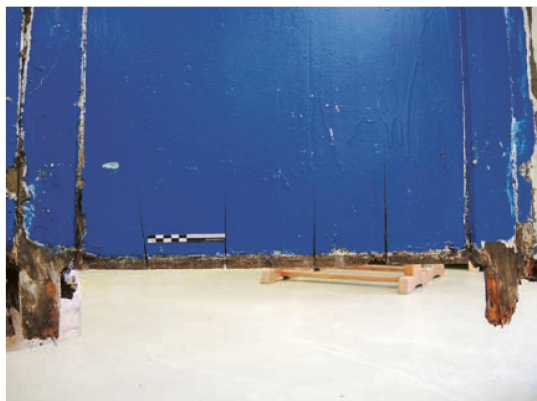
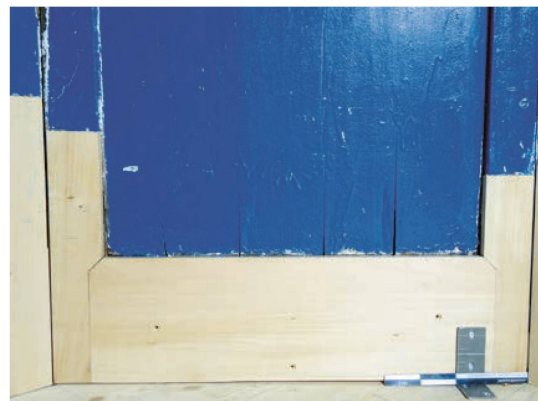
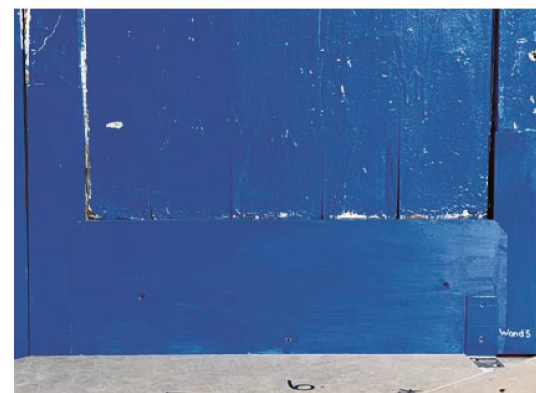
Abb. 18–20 Arbeitsabfolge der Ergänzung des Sockelbereichs an einer der Innenseiten (von links:Vorzustand, Ergänzung aus Lindenholz, farbliche Anpassung).

wurden die Anschlussflächen mit einem Zweikomponenten-PUR-Kleber aneinandergesetzt. Die rekonstruierten Sockelelemente wurden schliesslich mit Acryllack farblich angepasst (Abb. 18–20).⁴

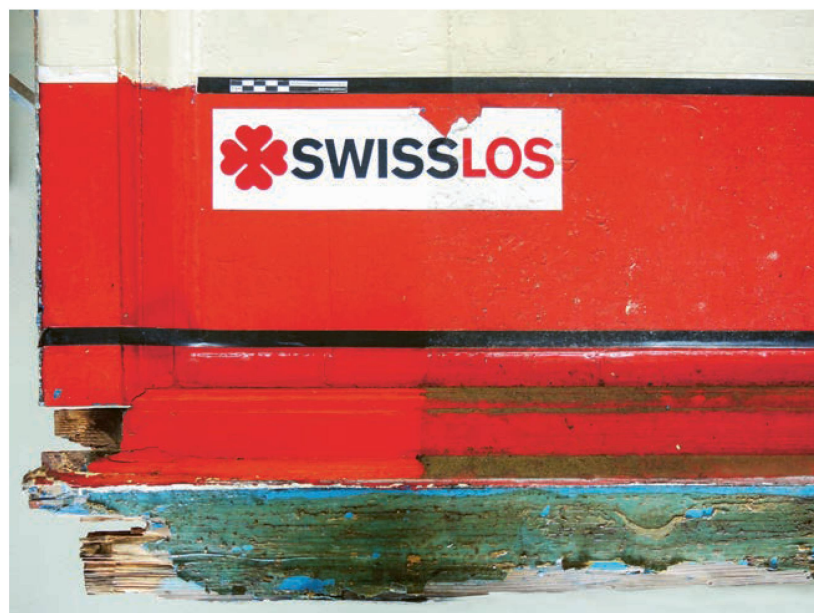
Abb. 21 Verschmutzte Oberfläche an der Aussenseite des Kiosks. Die linke Hälfte ist gereinigt.

Nach einer Trockenreinigung mit Staubsauger und Pinsel erfolgte eine Reinigung mit destilliertem Wasser, Schwämmen und Wattestäbchen (Abb. 21). Die Sicherung der losen Bereiche der Farbschicht wurde mit Hautleim durchgeführt, während die losen Klebebänder und PVC-Folien mit der Acryldispersion Plextol B500 wieder fixiert wurden.

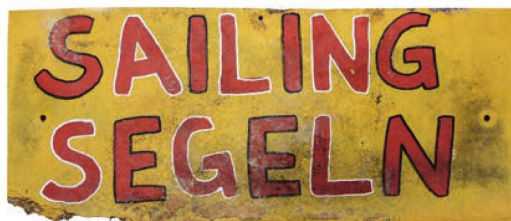
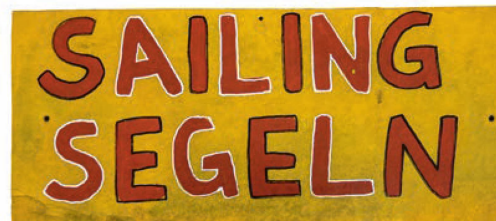
Abb.22–23 Eines der bemalten Spanplattenschilder vor und nach der Restaurierung. SNM AD-25977.

Die Oberfläche war innen wie aussen stark verschmutzt. Anstrich, Klebestreifen und PVC-Folien wiesen lose Bereiche und Fehlstellen auf. Besonderen Schaden haben im Laufe der Jahre die acht bemalten Spanplattenschilder rund um das Dach erlitten. Durch die Feuchtigkeit waren die Spanplatten verzogen und aufgequollen und Ecken waren ausgebrochen. Zudem lag Schimmelbefall vor.

Die stark verschimmelten Spanplattenschilder wurden aus Gründen des Gesundheitsschutzes unter Schutzmassnahmen gereinigt. Danach konnten die losen Bereiche der Spanplatten mit Plextol B500 gefestigt werden. Fehlstellen der Spanplatten wurden mit einem Kitt aus Holzmehl und Plextol B500 oder mit passgenauen Stücken neuer Spanplatten ergänzt und anschliessend retuschiert. Durch diese Massnahmen erfolgte sowohl eine Stabilisierung wie auch eine optische Aufwertung der Schilder (Abb. 22–23). Die Lackschollen der Beschichtung am Dach konnten gesichert werden, was zur Beruhigung der Fläche beitrug. Retuschen an Fehlstellen wurden nicht vorgenommen. Das Dach wurde trocken und feucht gereinigt und fügt sich gut zum Zustand der Seitenwände des Kiosks (Abb. 24).

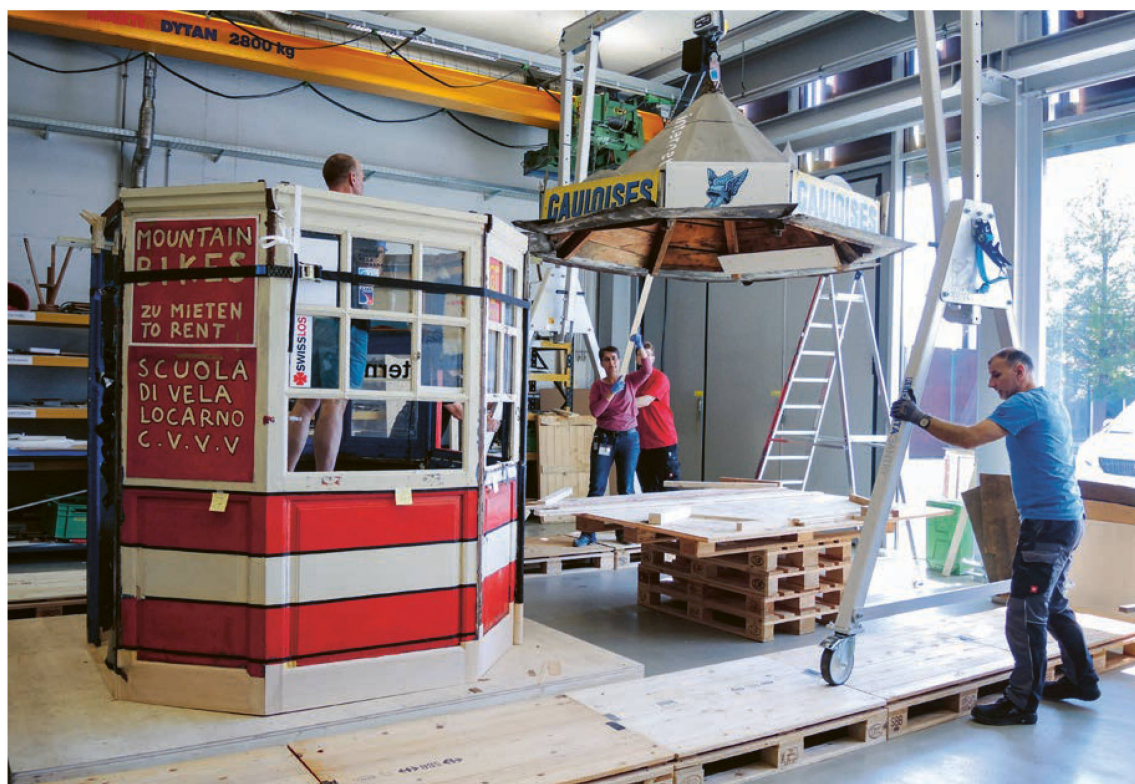
Abb.24 Probestellung des Kiosks nach den Restaurierungsmassnahmen im Sammlungszentrum.
