Band: 61 (1988)

Heft: 4: Reisen mit der Bahn = Voyager en train = Viaggiare in treno = Travelling by rail

Artikel: Notfall am Gotthard = Alarme au Gothard = Emergenza sul San Gottardo = Emergency on the Gotthard

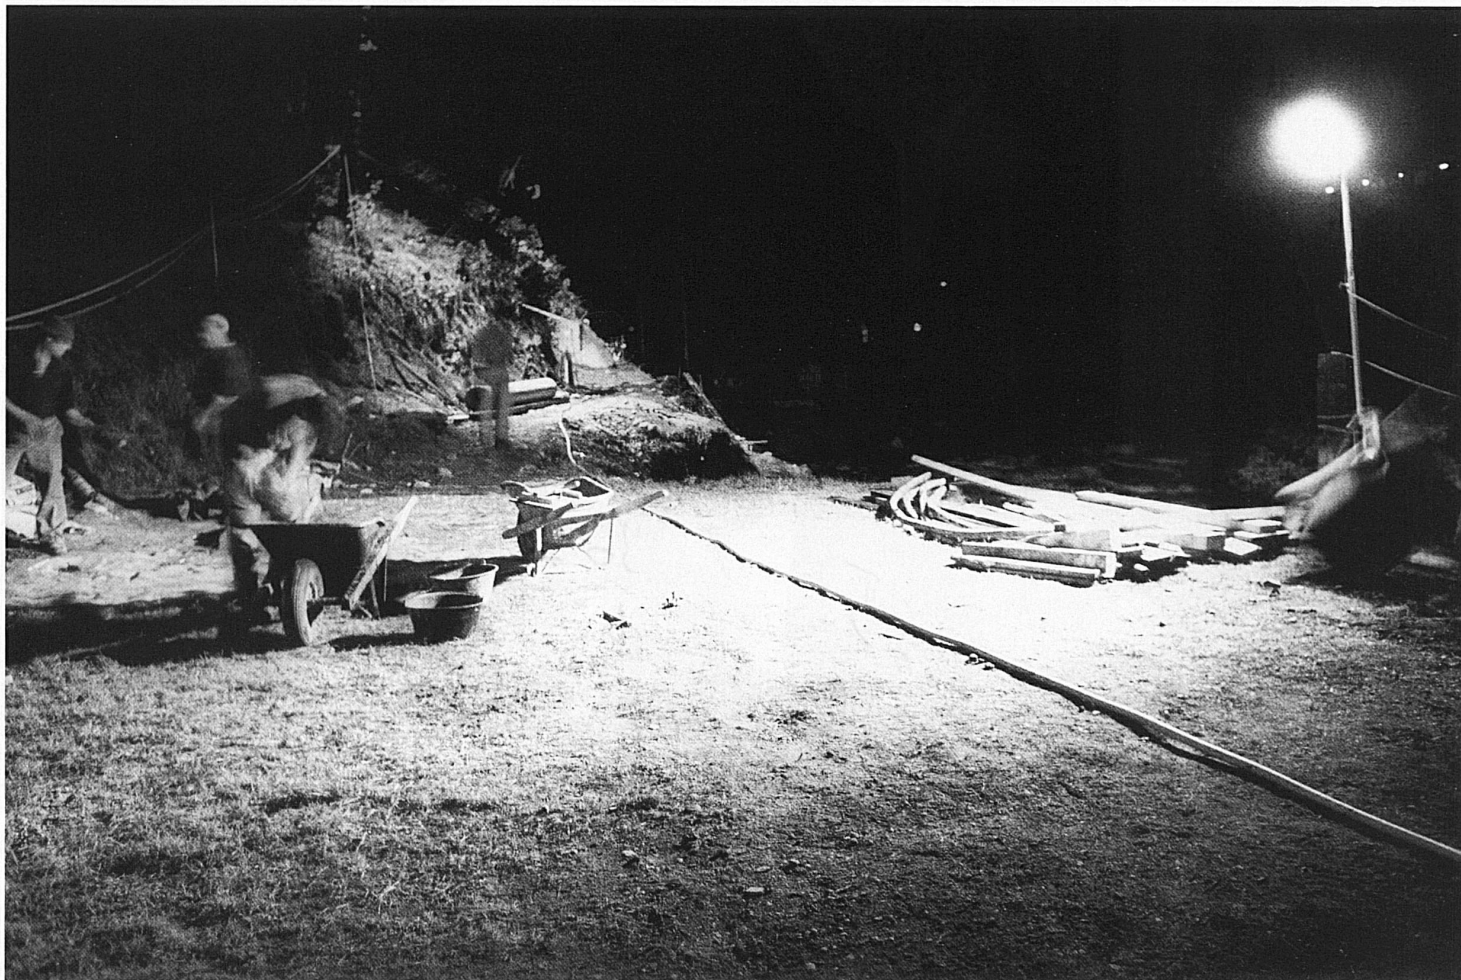
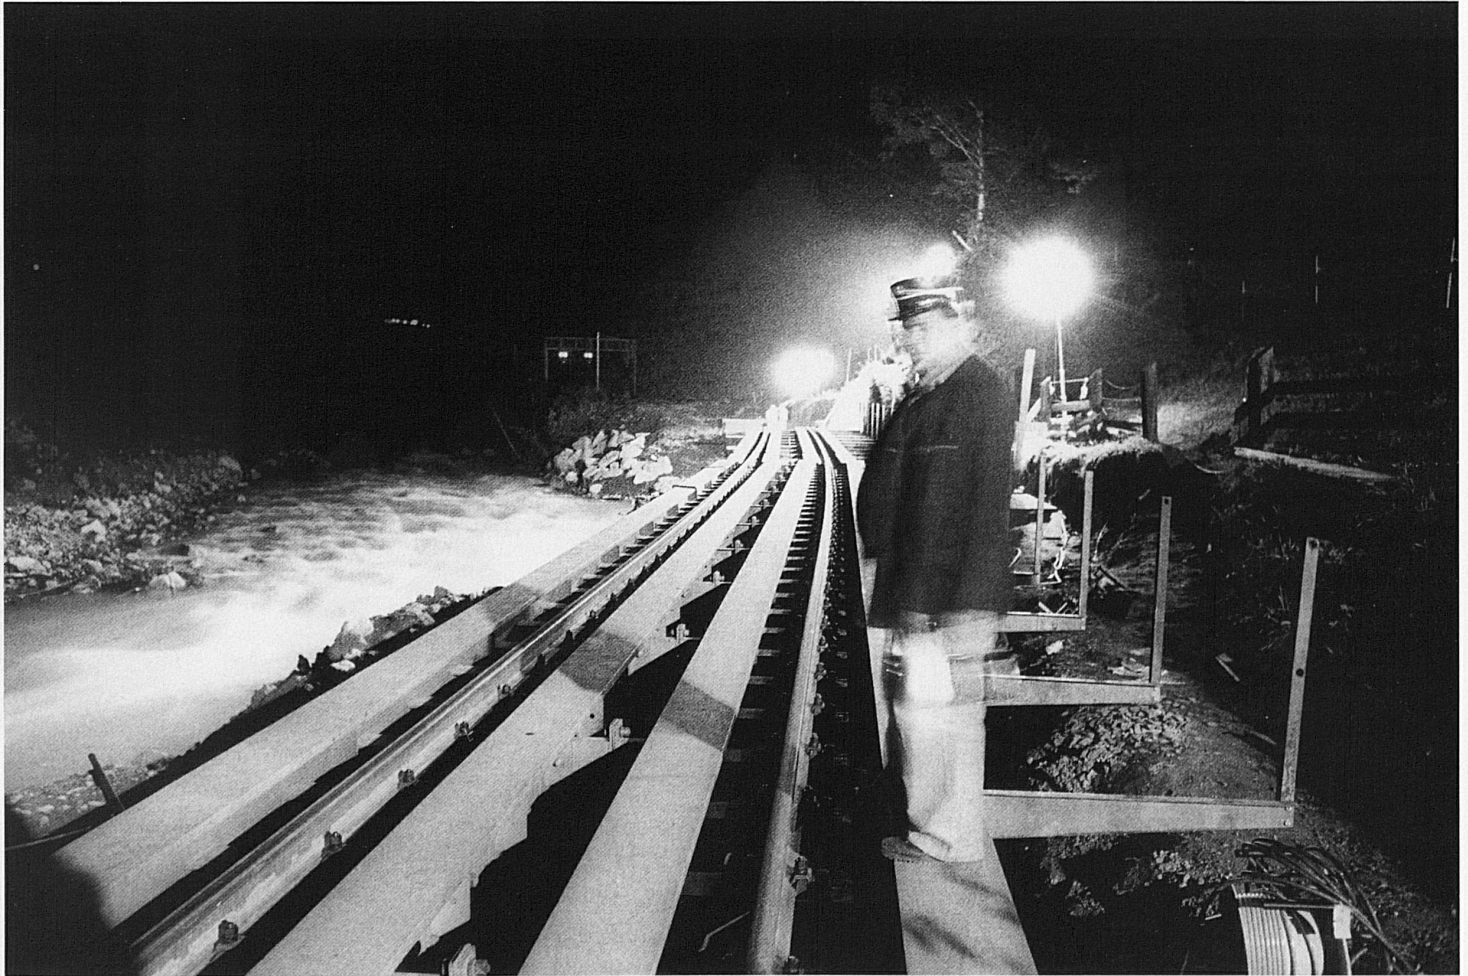
47/48 Flexibilität, rasches Planen und Handeln der ad hoc zusammengestellten Bauequipen waren im Herbst 1987 nötig, nachdem langandauernder Starkniederschlag und Hochwasser der Reuss die Gotthard-Bahnlinie an mehreren Stellen unterbrochen hatten. Die Reparaturarbeiten schritten rasch voran, da die Einsatzmänner über Erfahrung und Ortskenntnis verfügten

47/48 Flexibility, quick planning and action on the part of the specially formed teams were the order of the day in August 1987, when heavy and protracted rains caused the River Reuss to flood and disrupted the Gotthard line at several points

Beim Unterbruch von Wattigen ging es denn in den ersten Tagen darum, bergseits ein Hilfsstrasse zu bauen, um später gegen den Fluss hin einen neuen Damm aufzuschütten zu können. Nach 100 Stunden ununterbrochener Arbeit passierte hier der erste Dienstzug. Der Fuss des provisorischen Dammes war mit Granitblöcken gesichert,

die von Lastwagen und Baumaschinen bereits in den ersten zwei Tagen nach dem Unwetter gesetzt worden waren. Anschliessend wurde das Bauwerk vom Hilfsgeleise und dem noch unterbrochenen zweiten Geleise aus verbreitert. Genau einen Monat später war die Doppelspur, allerdings mit reduzierter Geschwindigkeit, wieder befahrbar.

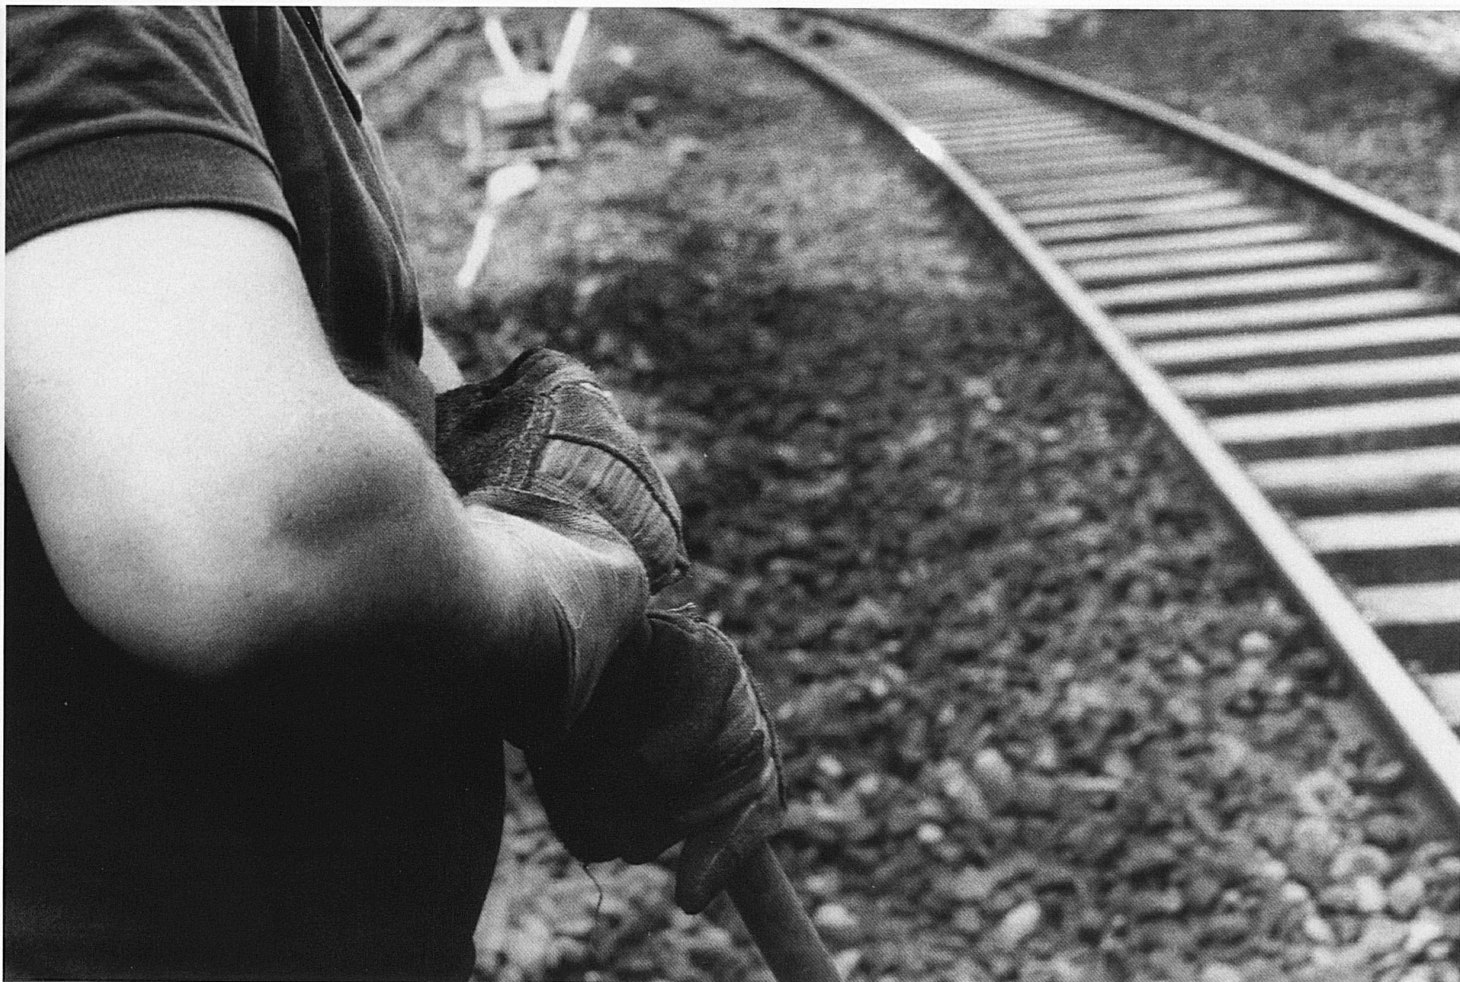
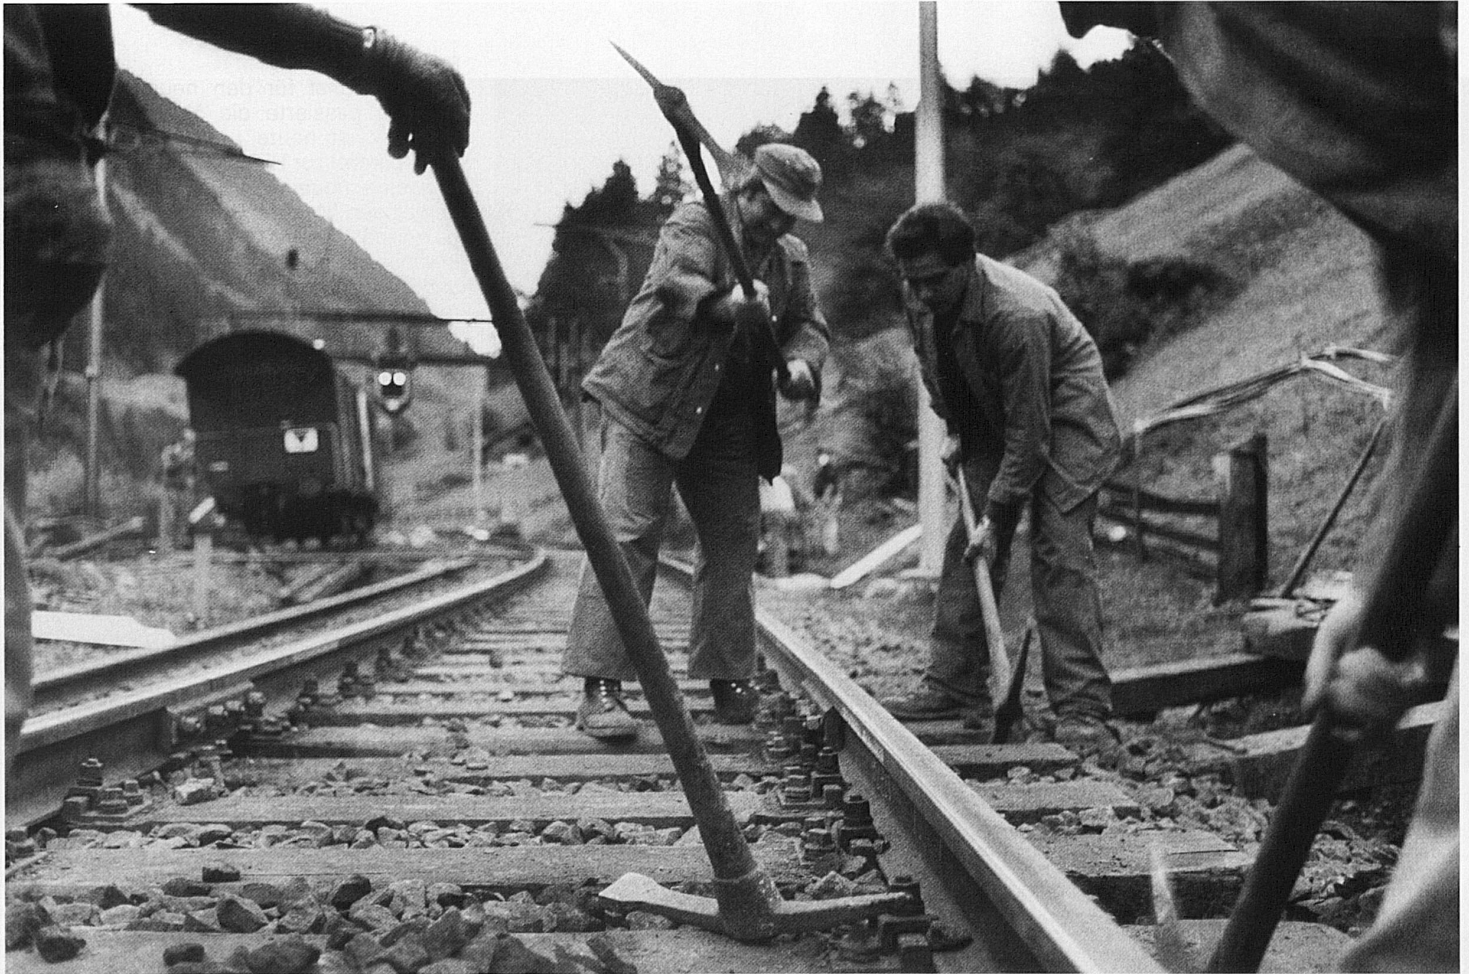
49/50 Über 200 fahrplanmässige Züge mussten während eines Monates umgeleitet werden, obgleich beispielsweise bereits nach 100 Stunden ununterbrochener Arbeit bei Wattingen der erste Dienstzug passierte, und bei Gurnellen nach 10 Tagen und 10 Nächten mit dem Einbau einer Brücke für ein Hilfstrassee begonnen wurde

49/50 Over 200 regular trains had to be diverted for a full month, although at Wattingen, for instance, a first service train was able to pass the scene of the disaster after 100 hours of uninterrupted work, or at Gurtellen the erection of a bridge for a provisional line was begun after only ten days and ten nights of preparatory work

Im Gebiet von Gurtnellen hingegen plante man sofort eine Hilfsbrücke mit vier Zwischenpfeilern, während gleichzeitig bereits die Vorbereitungsarbeiten für dieselbe vor Ort anliefen. Nach 10 Tagen und 10 Nächten Arbeit begann der Einbau der neuen Brücke, 48 Stunden später rollte ein Transportzug mit Granitblöcken über das Hilfsstrasse, und

Auffüllmaterial für den neuen Damm bei Wassen passierte die Notbrücke. Dieses Bauwerk ist heute nicht mehr zu sehen, denn parallel zur Hilfsbrücke wurden in Etappen eine neue Stützmauer betoniert, mit gewaltigen Mengen Schüttmaterial die Grube vollständig aufgefüllt und die Brückenteile schliesslich wieder ausgebaut. Die Pfeiler und Widerlager befinden sich als stabilisierende Elemente im Innern der Aufschüttung.

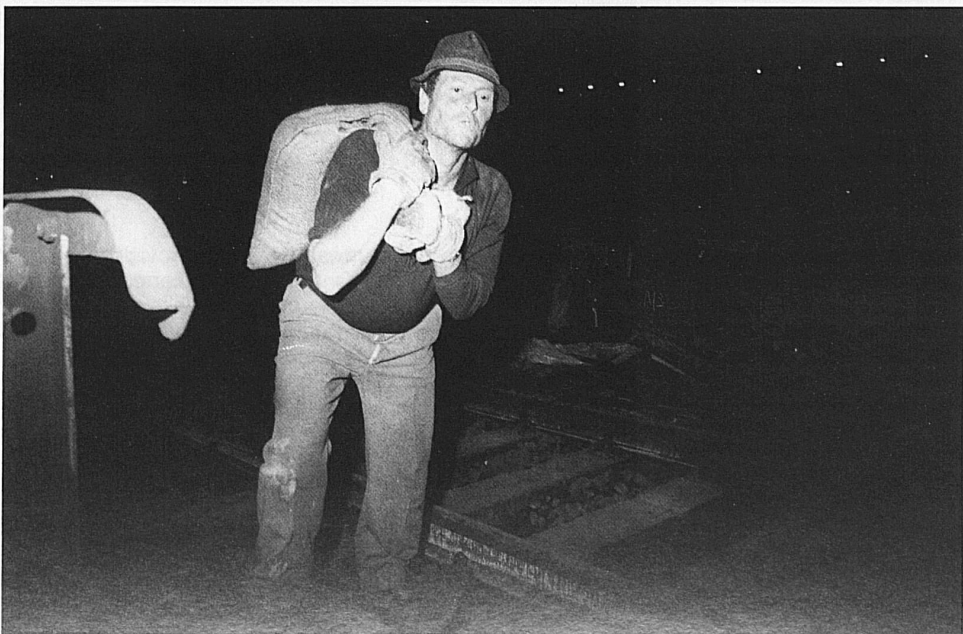
51/52 Harte Arbeit am Gotthard – einmal nicht nach monatelang zum voraus festgelegtem Einsatzplan. Bis zu 500 Arbeiter verschiedenster Nationalität standen letzten Herbst zwischen Amsteg und Faido Tag und Nacht im Einsatz

51/52 Hard work on the Gotthard—and for once not to a programme fixed months before. Up to 500 workers of many different nationalities were on the job day and night in the early autumn between Amsteg and Faido

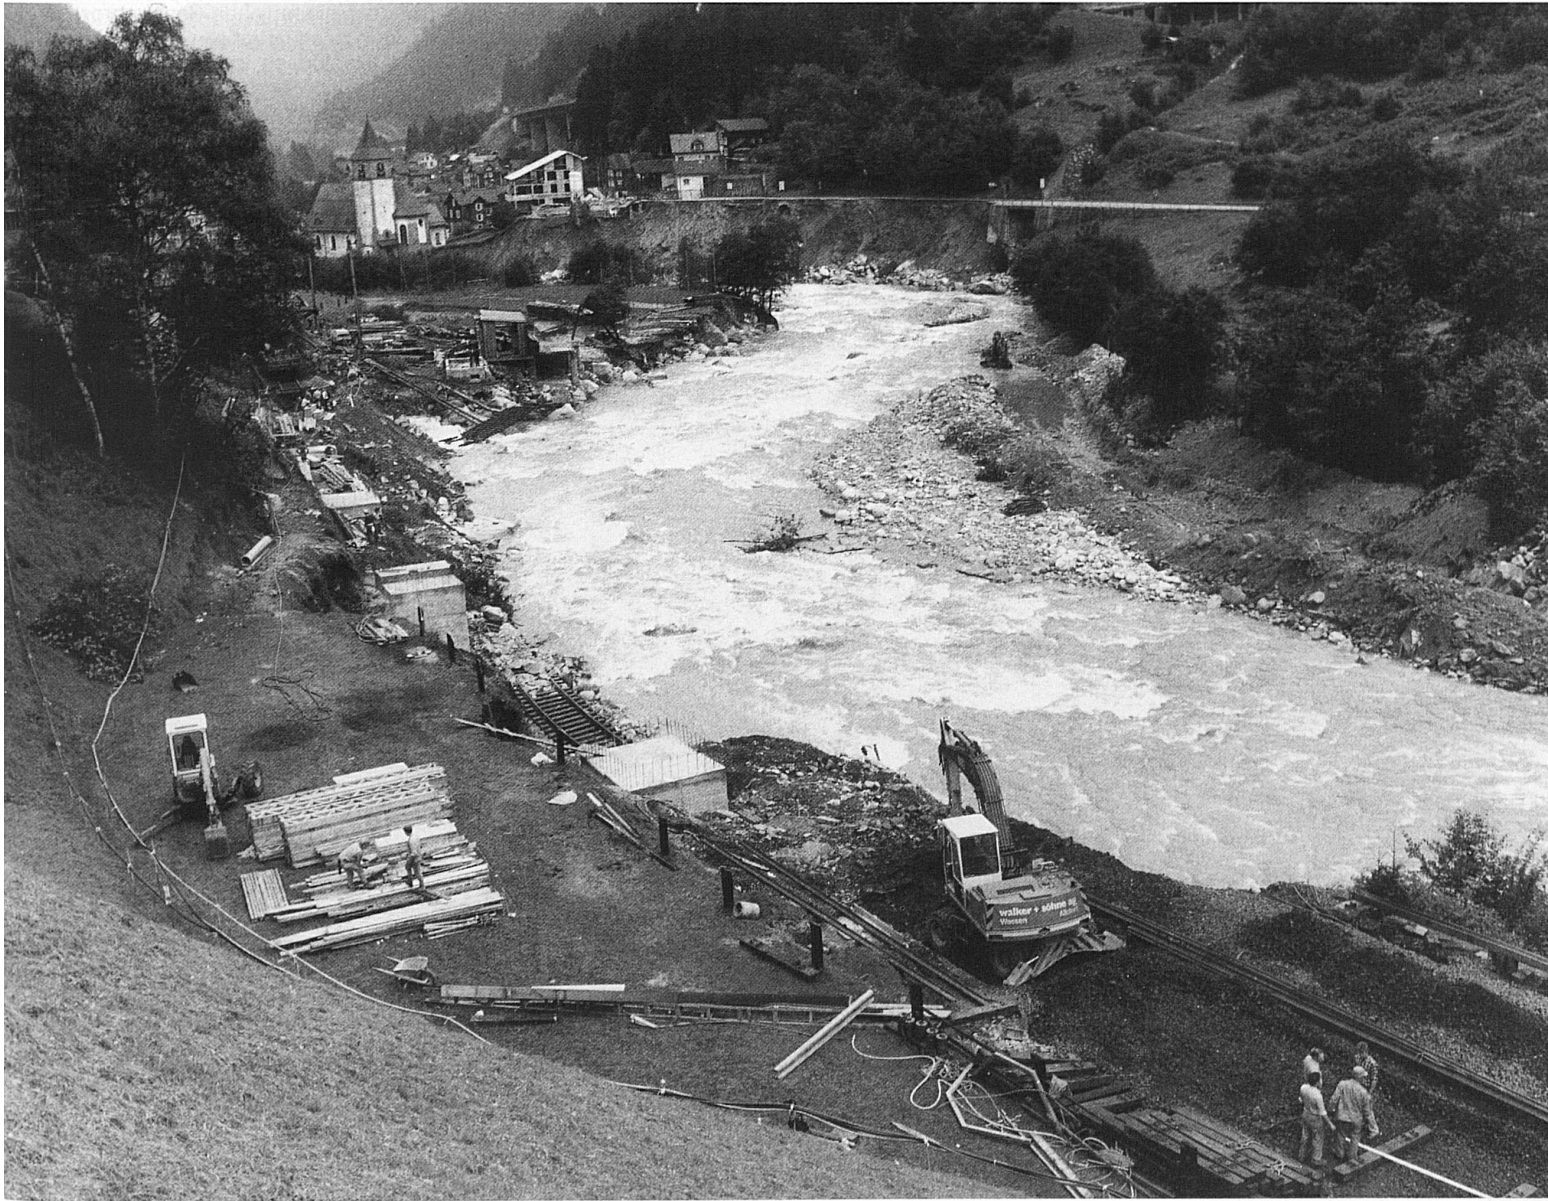
53 Oberhalb der Kirche Gurtellen/Wiler (hinten) baute man nach dem Unwetter eine Hilfsbrücke mit vier Zwischenpfeilern (unser Bild, im Reussbett sind die restlichen alten Gleisstücke zu sehen). Die errichtete Hilfsbrücke wurde später demontiert, nachdem ein neuer Damm aufgeschüttet worden war, der Widerlager und Pfeiler zudeckt

53 Above the church of Gurtellen/Wiler (in the background) an emergency bridge with four intermediate piers was built after the disaster (see picture—the remains of the old track can be seen in the bed of the Reuss). This emergency bridge was later dismantled again after a new embankment had been constructed, its abutments and piers being covered by filling material
