Band: 61 (1988)

Heft: 4: Reisen mit der Bahn = Voyager en train = Viaggiare in treno = Travelling by rail

Artikel: Notfall am Gotthard = Alarme au Gothard = Emergenza sul San Gottardo = Emergency on the Gotthard

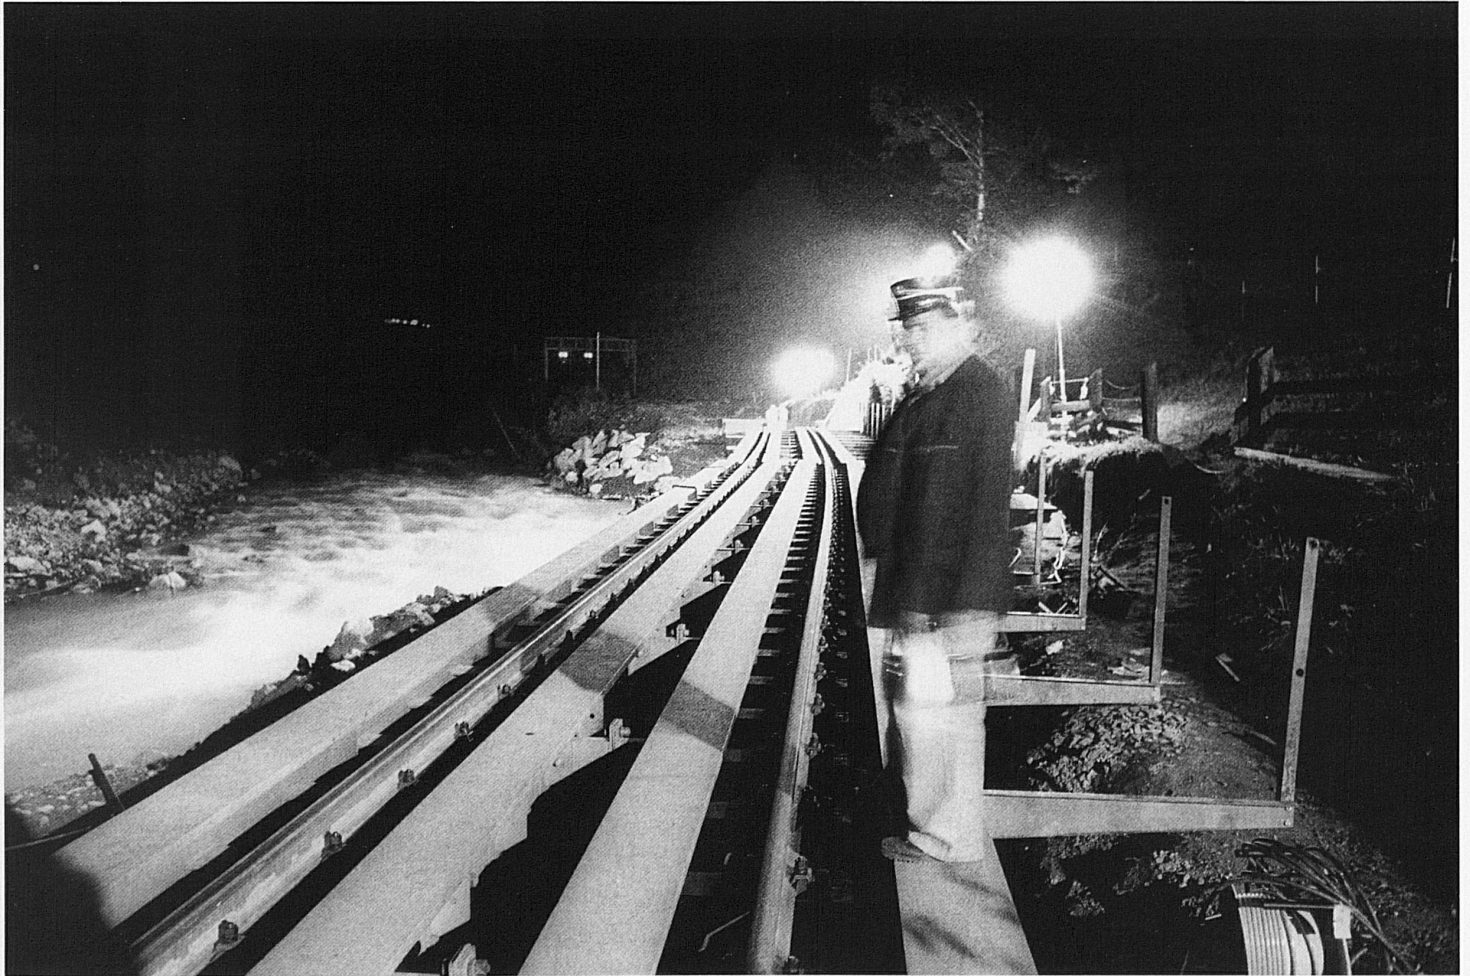
47/48 Flexibilität, rasches Planen und Handeln der ad hoc zusammengestellten Bauequipen waren im Herbst 1987 nötig, nachdem langandauernder Starkniederschlag und Hochwasser der Reuss die Gotthard-Bahnlinie an mehreren Stellen unterbrochen hatten. Die Reparaturarbeiten schritten rasch voran, da die Einsatzmänner über Erfahrung und Ortskenntnis verfügten

47/48 Flexibility, quick planning and action on the part of the specially formed teams were the order of the day in August 1987, when heavy and protracted rains caused the River Reuss to flood and disrupted the Gotthard line at several points

Beim Unterbruch von Wattigen ging es denn in den ersten Tagen darum, bergseits ein Hilfsstrasse zu bauen, um später gegen den Fluss hin einen neuen Damm aufzuschütten zu können. Nach 100 Stunden ununterbrochener Arbeit passierte hier der erste Dienstzug. Der Fuss des provisorischen Dammes war mit Granitblöcken gesichert,

die von Lastwagen und Baumaschinen bereits in den ersten zwei Tagen nach dem Unwetter gesetzt worden waren. Anschliessend wurde das Bauwerk vom Hilfsgeleise und dem noch unterbrochenen zweiten Geleise aus verbreitert. Genau einen Monat später war die Doppelspur, allerdings mit reduzierter Geschwindigkeit, wieder befahrbar.

Im Gebiet von Gurtnellen hingegen plante man sofort eine Hilfsbrücke mit vier Zwischenpfeilern, während gleichzeitig bereits die Vorbereitungsarbeiten für dieselbe vor Ort anliefen. Nach 10 Tagen und 10 Nächten Arbeit begann der Einbau der neuen Brücke, 48 Stunden später rollte ein Transportzug mit Granitblöcken über das Hilfsstrasse, und
