Band: 61 (1988)

Heft: 4: Reisen mit der Bahn = Voyager en train = Viaggiare in treno = Travelling by rail

Artikel: Notfall am Gotthard = Alarme au Gothard = Emergenza sul San Gottardo = Emergency on the Gotthard

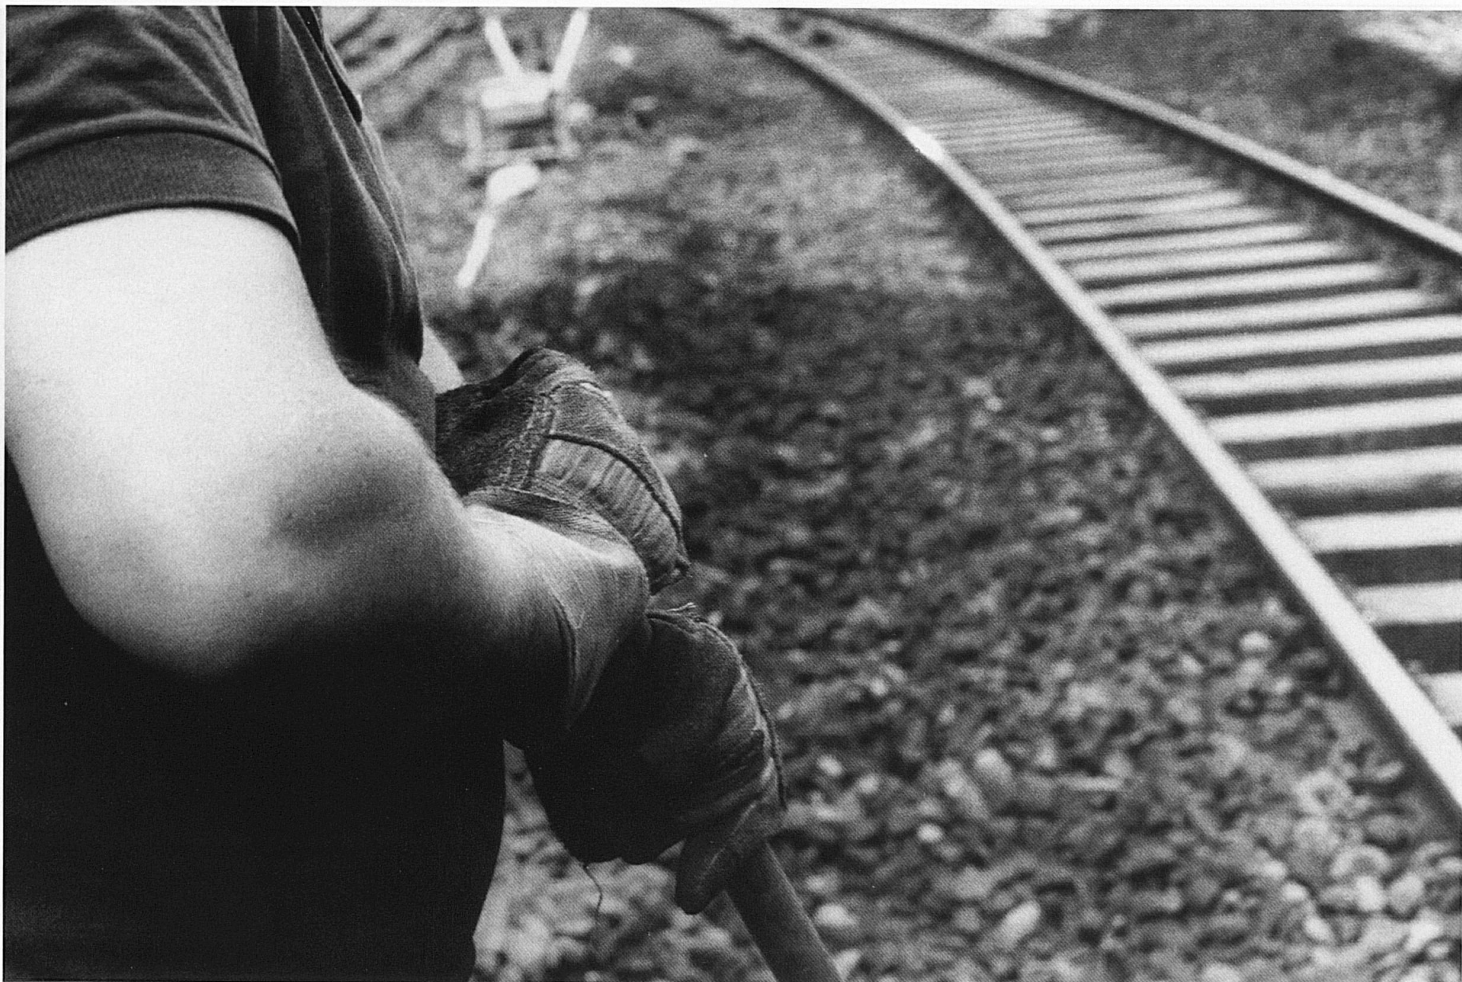
49/50 Über 200 fahrplanmässige Züge mussten während eines Monates umgeleitet werden, obgleich beispielsweise bereits nach 100 Stunden ununterbrochener Arbeit bei Wattingen der erste Dienstzug passierte, und bei Gurnellen nach 10 Tagen und 10 Nächten mit dem Einbau einer Brücke für ein Hilfstrassee begonnen wurde

49/50 Over 200 regular trains had to be diverted for a full month, although at Wattingen, for instance, a first service train was able to pass the scene of the disaster after 100 hours of uninterrupted work, or at Gurtellen the erection of a bridge for a provisional line was begun after only ten days and ten nights of preparatory work
