Band: 61 (1988)

Heft: 4: Reisen mit der Bahn = Voyager en train = Viaggiare in treno = Travelling by rail

Artikel: Notfall am Gotthard = Alarme au Gothard = Emergenza sul San Gottardo = Emergency on the Gotthard

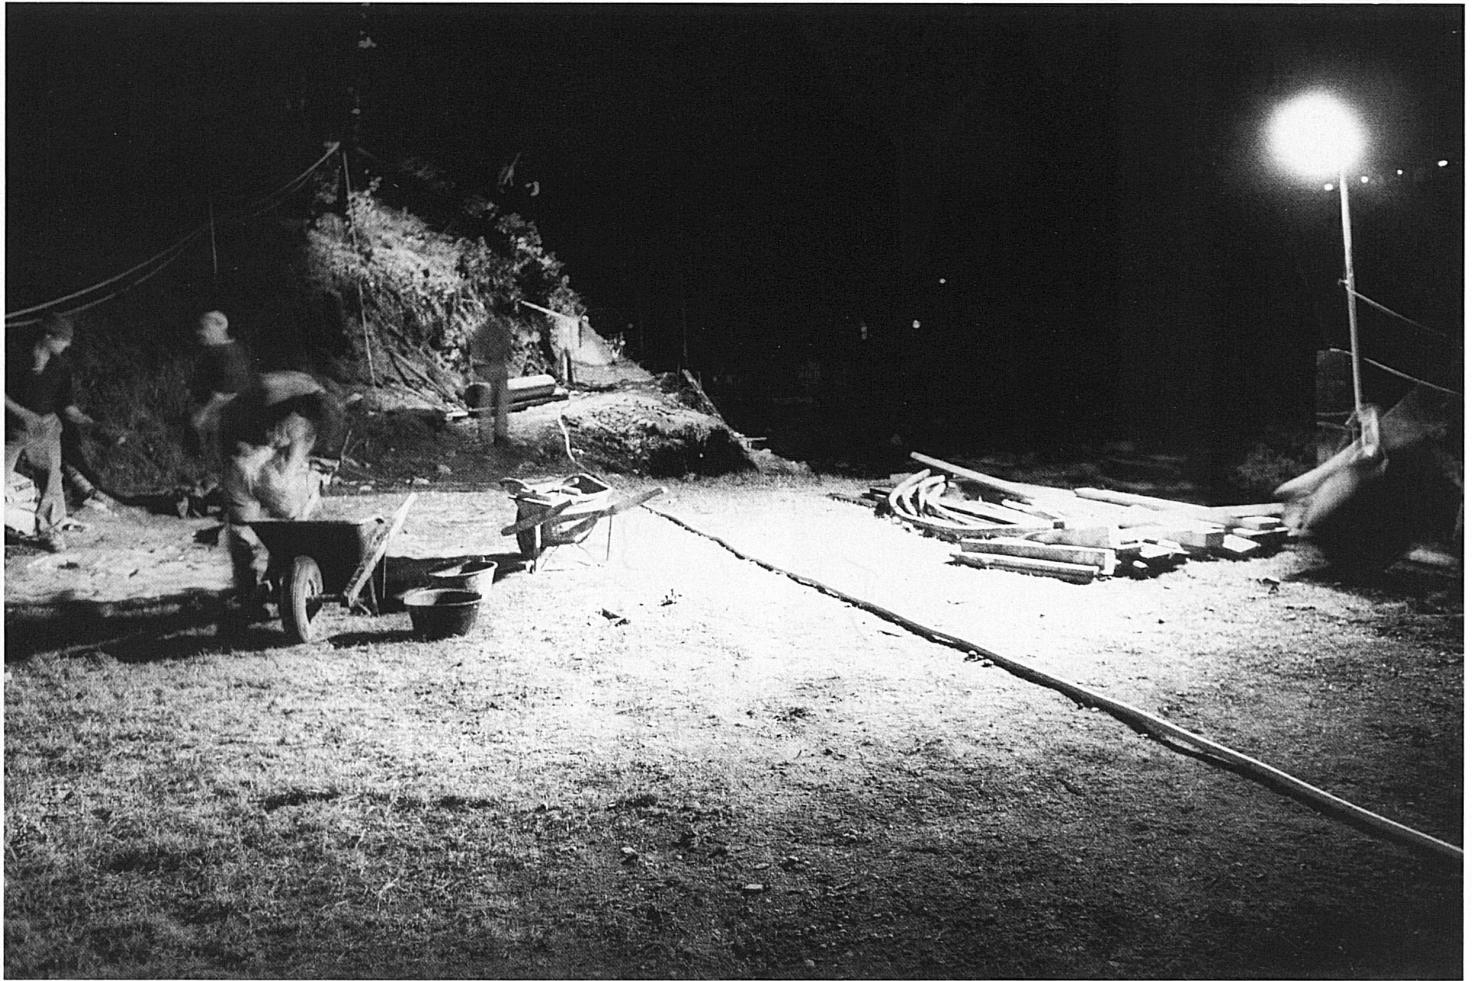
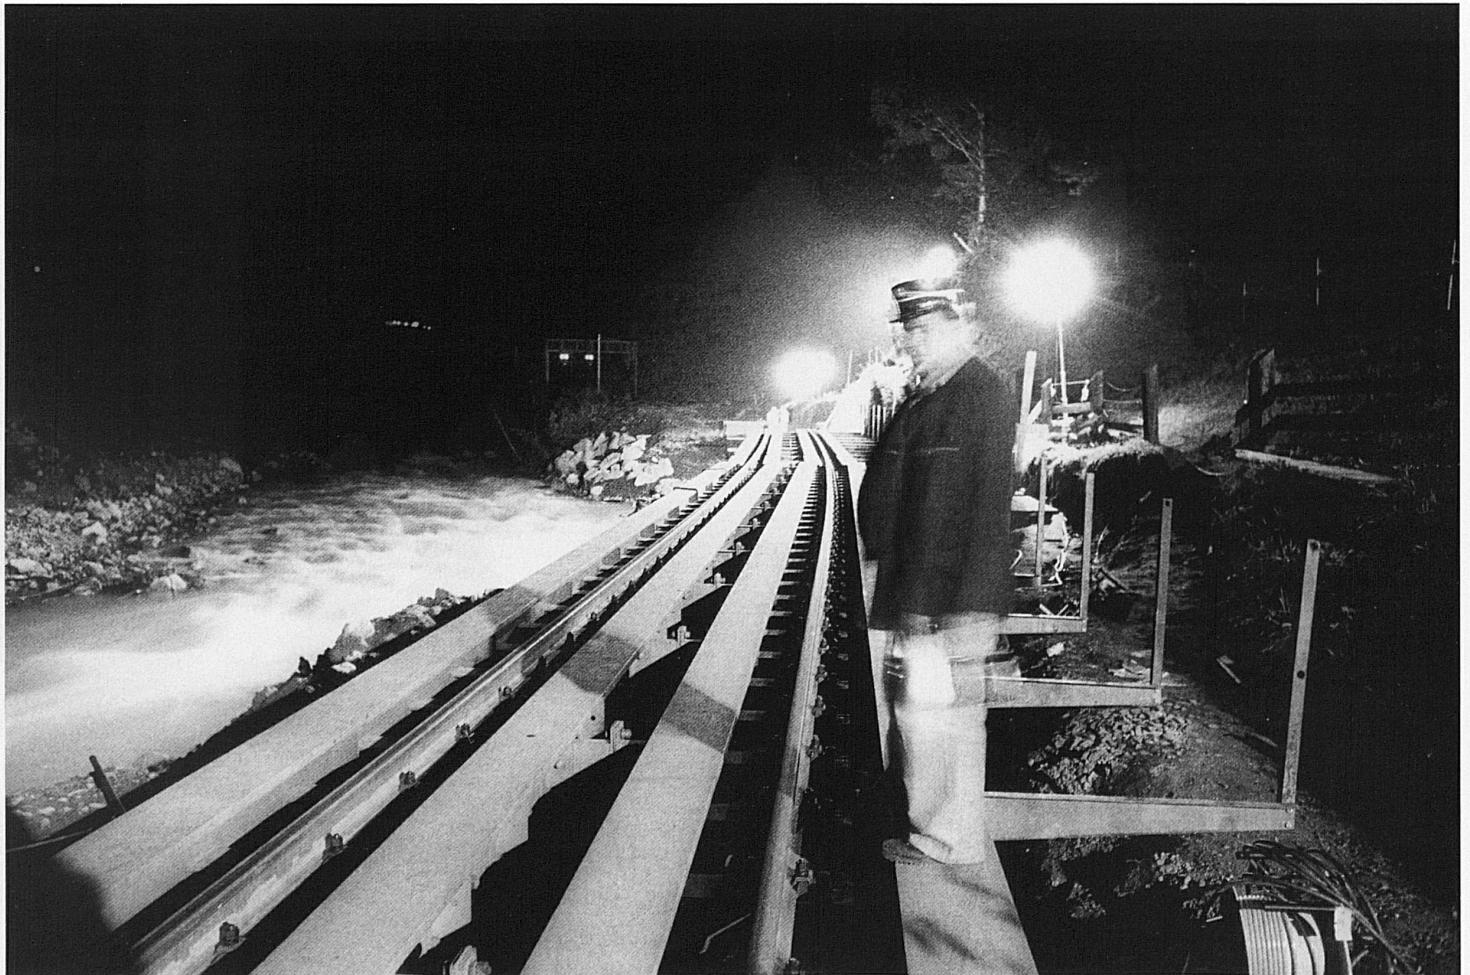
47/48 Flexibilität, rasches Planen und Handeln der ad hoc zusammengestellten Bauequipen waren im Herbst 1987 nötig, nachdem langandauernder Starkniederschlag und Hochwasser der Reuss die Gotthard-Bahnlinie an mehreren Stellen unterbrochen hatten. Die Reparaturarbeiten schritten rasch voran, da die Einsatzmänner über Erfahrung und Ortskenntnis verfügten

47/48 Adaptabilité, rapidité de décision et d'action ont caractérisé les équipes réunies pour les travaux de construction, en automne 1987, après que des intempéries dévastatrices et prolongées, ainsi que les inondations de la Reuss, eurent interrompu en plusieurs endroits la ligne du Gothard

47/48 Nell'autunno del 1987, in seguito alle lunghe piogge torrenziali la Reuss aveva invaso e interrotto in più punti la linea ferroviaria del Gottardo; fu quindi necessario costituire ad hoc delle squadre d'intervento chiamate a progettare ed operare con grande flessibilità e rapidità. I lavori lungo la linea fecero rapidi progressi grazie anche al fatto che tutti gli addetti disponevano della necessaria esperienza

47/48 Flexibility, quick planning and action on the part of the specially formed teams were the order of the day in August 1987, when heavy and protracted rains caused the River Reuss to flood and disrupted the Gotthard line at several points

Beim Unterbruch von Wattingen ging es denn in den ersten Tagen darum, bergseits ein Hilfstrasse zu bauen, um später gegen den Fluss hin einen neuen Damm aufzuschütten zu können. Nach 100 Stunden ununterbrochener Arbeit passierte hier der erste Dienstzug. Der Fuss des provisorischen Damms war mit Granitblöcken gesichert,

die von Lastwagen und Baumaschinen bereits in den ersten zwei Tagen nach dem Unwetter gesetzt worden waren. Anschliessend wurde das Bauwerk vom Hilfsgleise und dem noch unterbrochenen zweiten Gleise aus verbreitert. Genau einen Monat später war die Doppelspur, allerdings mit reduzierter Geschwindigkeit, wieder befahrbar.

Im Gebiet von Gurtnellen hingegen plante man sofort eine Hilfsbrücke mit vier Zwischenpfeilern, während gleichzeitig bereits die Vorbereitungsarbeiten für dieselbe vor Ort anliefen. Nach 10 Tagen und 10 Nächten Arbeit begann der Einbau der neuen Brücke, 48 Stunden später rollte ein Transportzug mit Granitblöcken über das Hilfstrasse, und

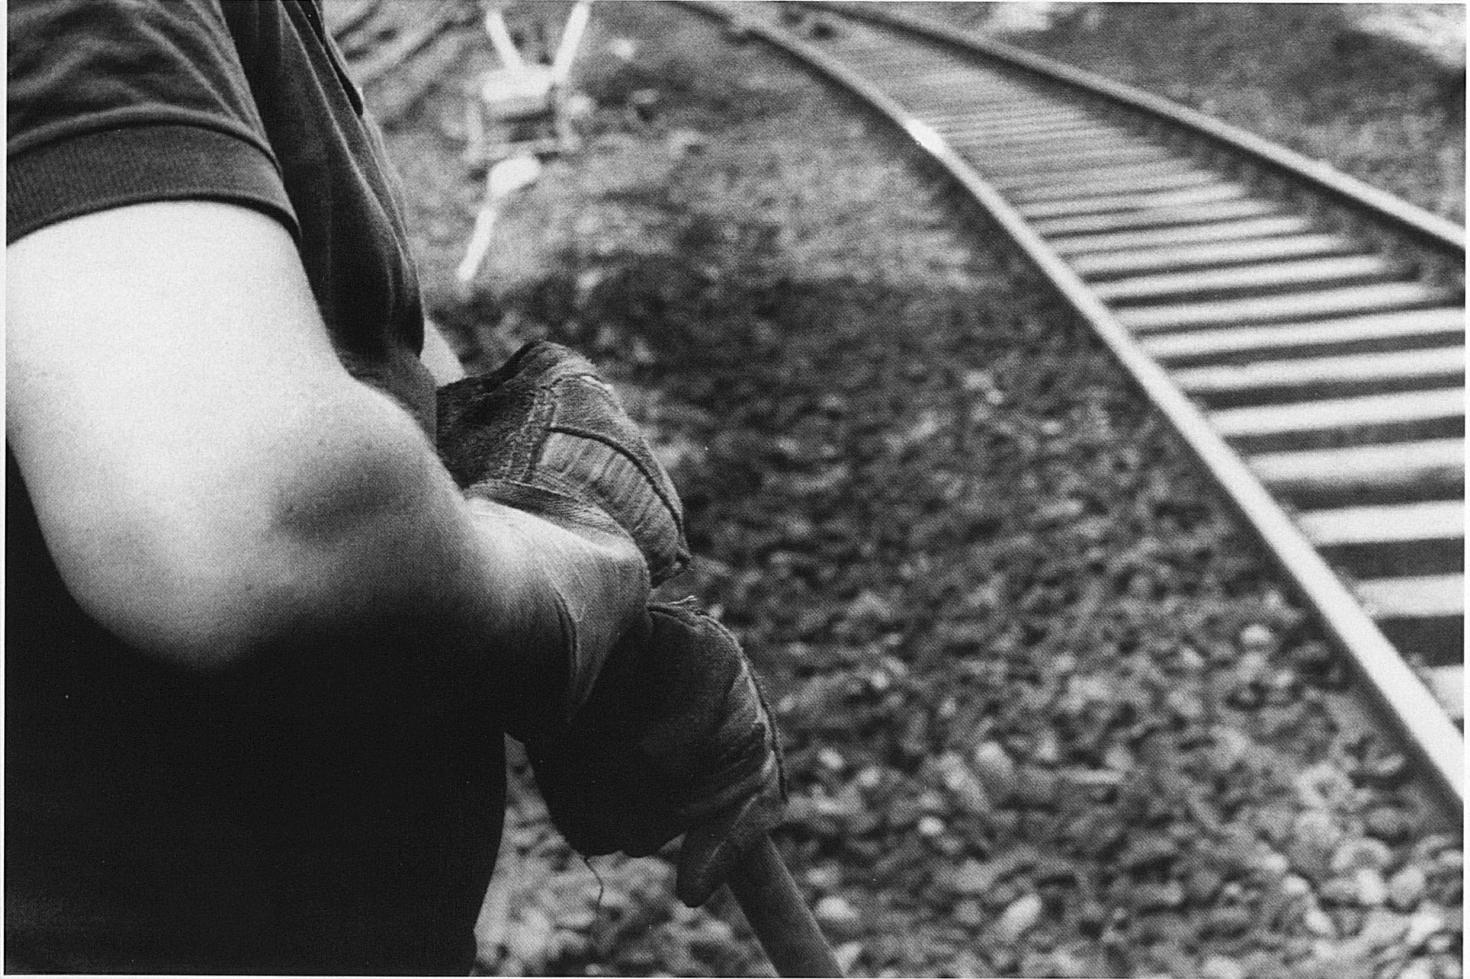
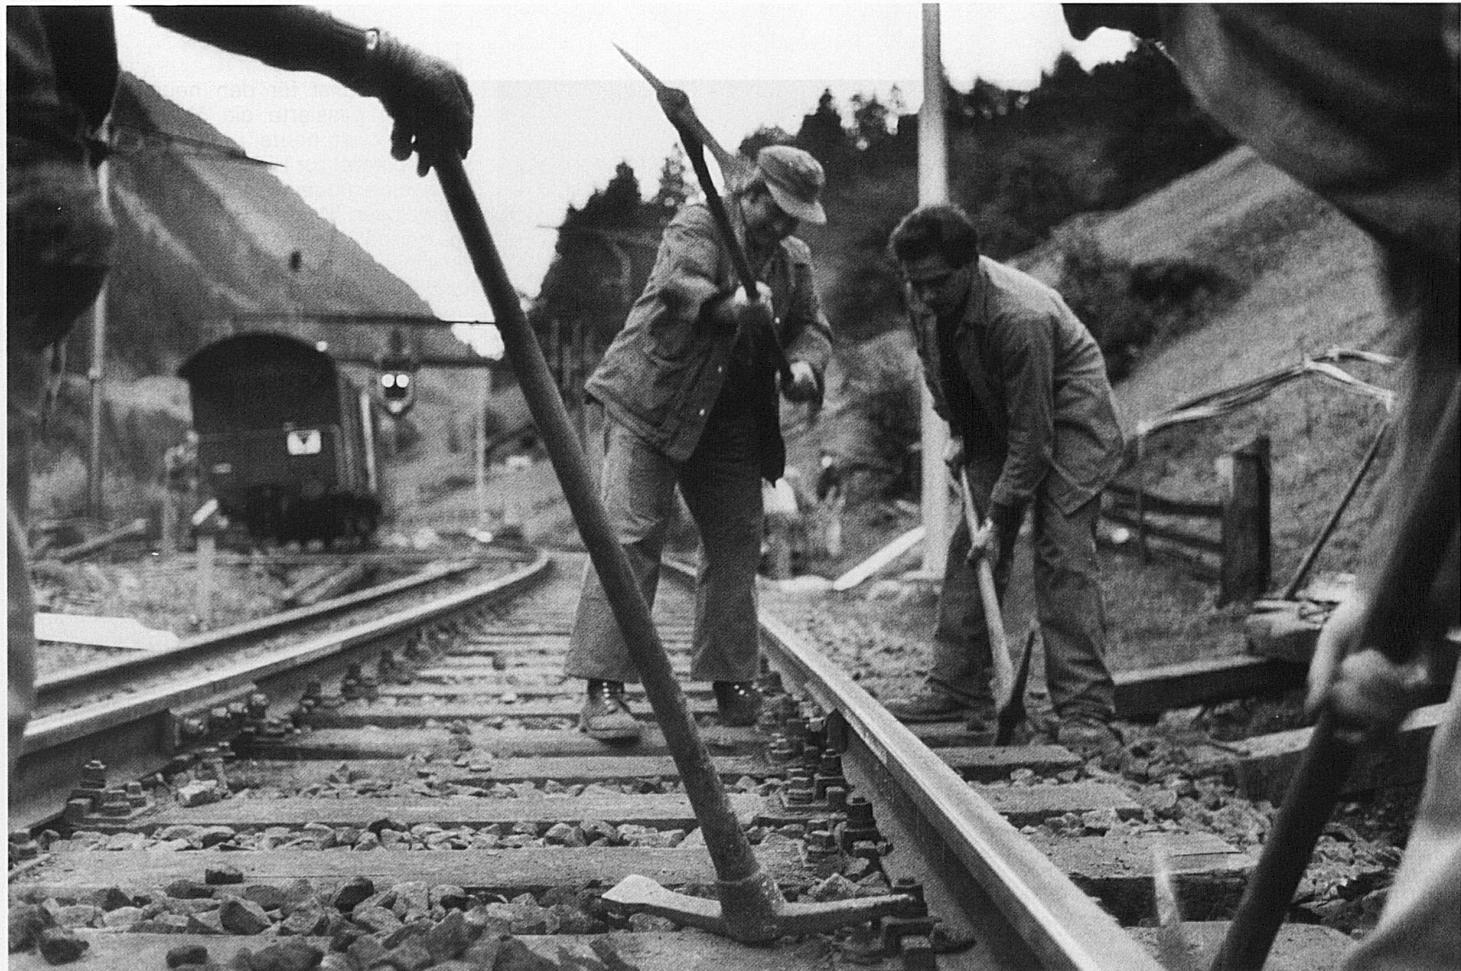
49/50 Über 200 fahrplanmässige Züge mussten während eines Monates umgeleitet werden, obgleich beispielsweise bereits nach 100 Stunden ununterbrochener Arbeit bei Wattingen der erste Dienstzug passierte, und bei Gurtñellen nach 10 Tagen und 10 Nächten mit dem Einbau einer Brücke für ein Hilfstrasse begonnen wurde

49/50 Plus de deux cents trains inscrits à l'horaire durent être déviés pendant un mois, bien que le premier train de service eût pu passer déjà après cent heures de travail ininterrompu, notamment à Wattingen, et que l'on eût commencé à Gurtñellen à construire un pont pour un tracé auxiliaire au terme de dix jours et dix nuits

49/50 Dopo appena cento ore di acanito lavoro, presso Wattingen fu possibile far transitare il primo treno di servizio; inoltre, dopo dieci giorni e dieci notti, presso Gurtnelly poterono iniziare i lavori di costruzione di un ponte per un tratto di linea ausiliaria; ciò nonostante, durante un intero mese, oltre 200 treni dovettero essere deviati quotidianamente verso altre linee

49/50 Over 200 regular trains had to be diverted for a full month, although at Wattingen, for instance, a first service train was able to pass the scene of the disaster after 100 hours of uninterrupted work, or at Gurtnelly the erection of a bridge for a provisional line was begun after only ten days and ten nights of preparatory work

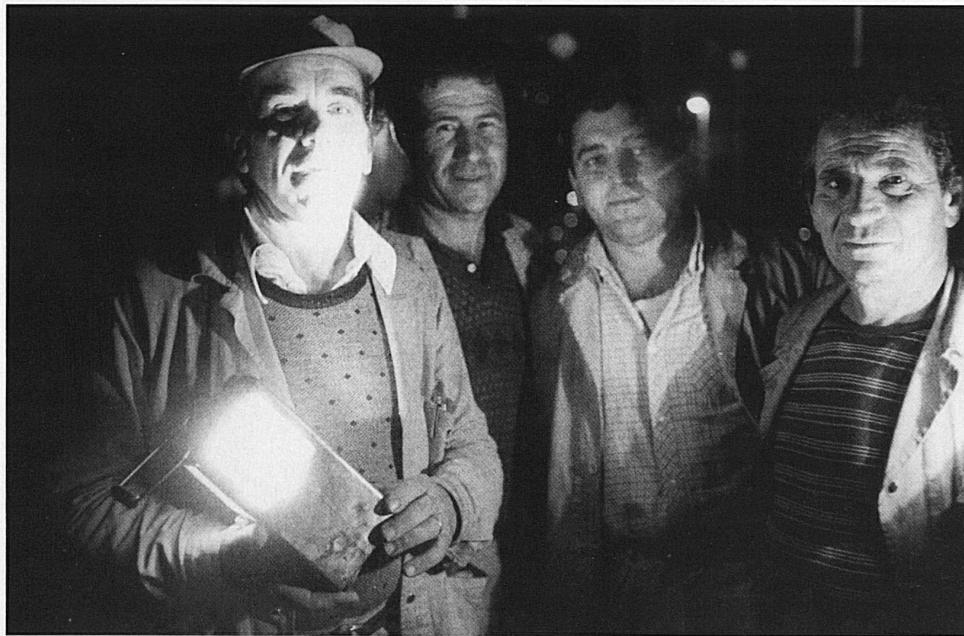
51/52 Harte Arbeit am Gotthard – einmal nicht nach monatelang zum voraus festgelegtem Einsatzplan. Bis zu 500 Arbeiter verschiedenster Nationalität standen letzten Herbst zwischen Amsteg und Faido Tag und Nacht im Einsatz.

51/52 Hard work on the Gotthard—and for once not to a programme fixed months before. Up to 500 workers of many different nationalities were on the job day and night in the early autumn between Amsteg and Faido.

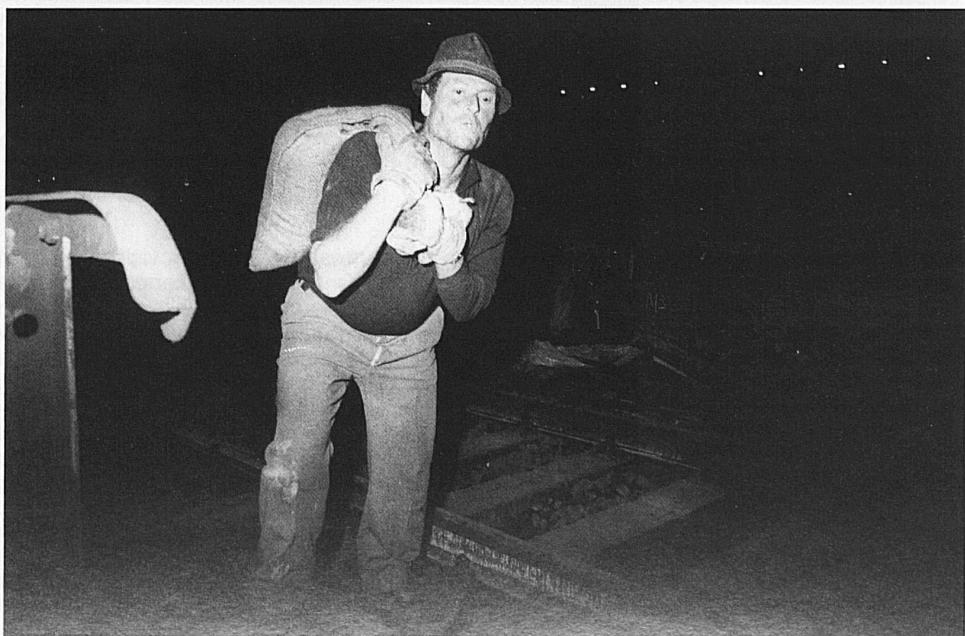
Unterhalb der Kirche Gurtinnen/Wiler wurde nach dem Hochwasser eine provvisorische Brücke mit vier Zwischenpfeilern gebaut. Die alte Gleisstrecke ist im Bett der Reuss zu sehen.

Auffüllmaterial für den neuen Damm bei Wassen passierte die Notbrücke. Dieses Bauwerk ist heute nicht mehr zu sehen, denn parallel zur Hilfsbrücke wurden in Etappen eine neue Stützmauer betoniert, mit gewaltigen Mengen Schüttmaterial die Grube vollständig aufgefüllt und die Brückenteile schliesslich wieder ausgebaut. Die Pfeiler und Widerlager befinden sich als stabilisierende Elemente im Innern der Aufschüttung.

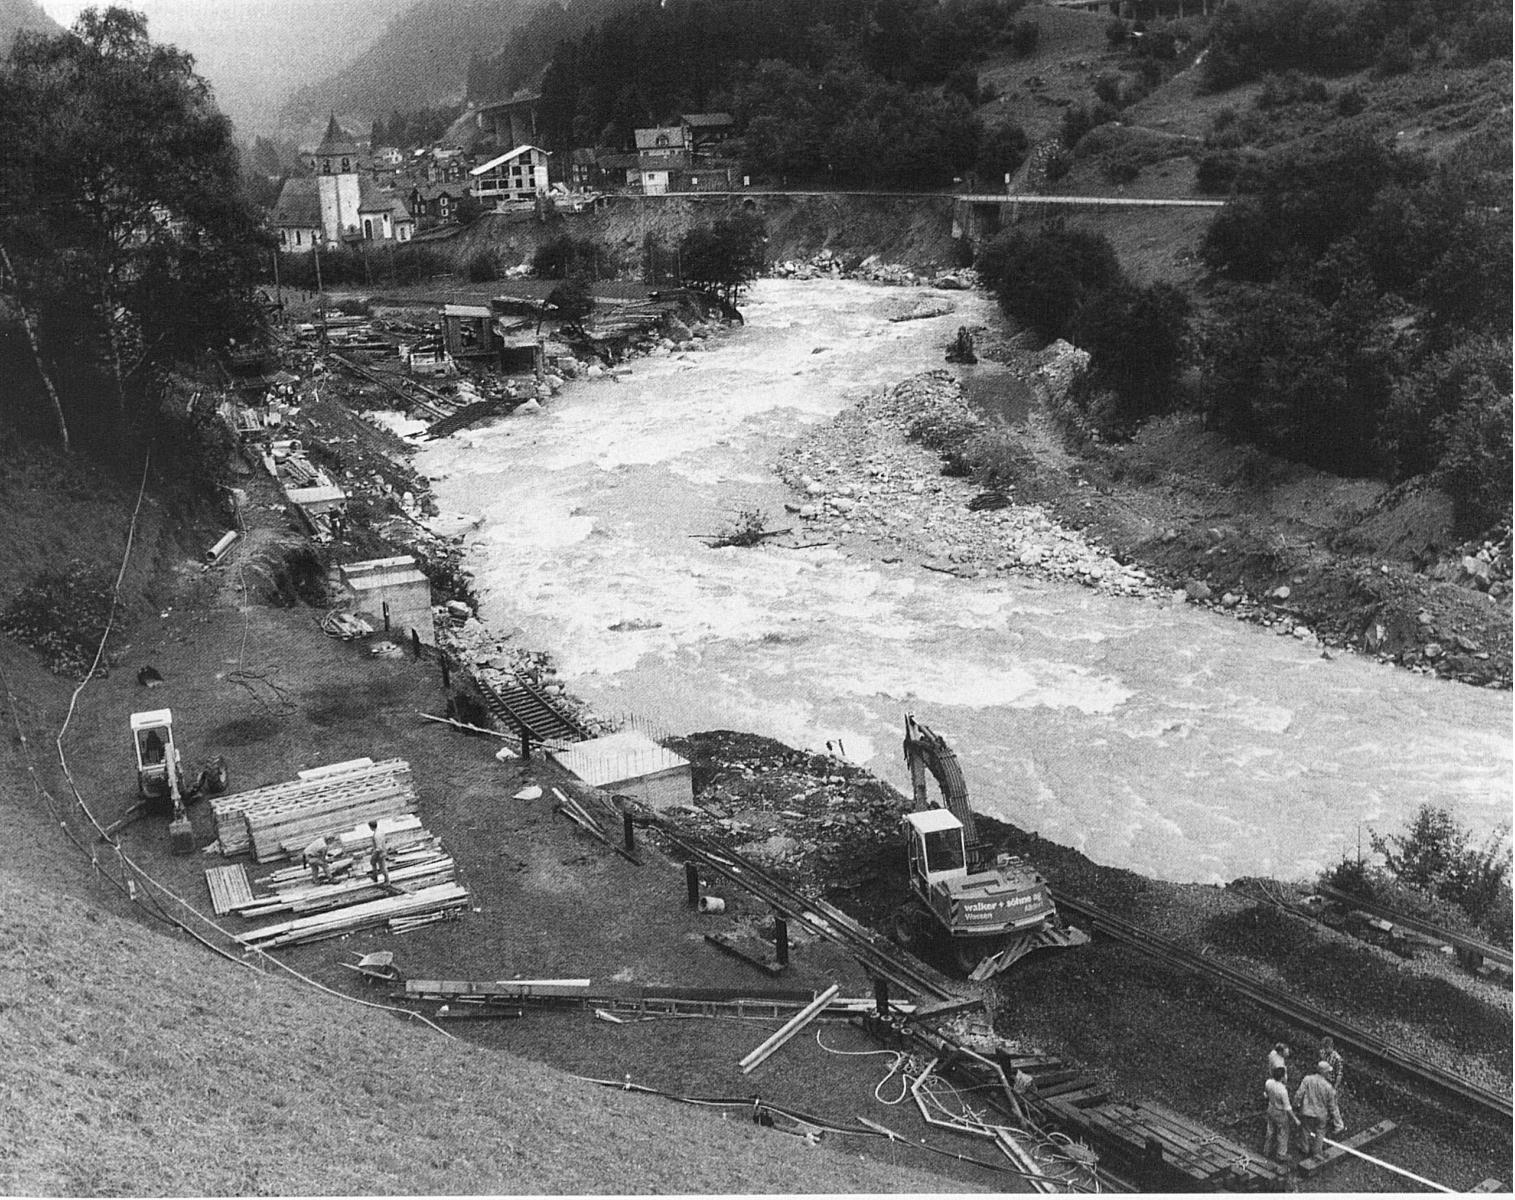
53 Oberhalb der Kirche Gurtinnen/Wiler (hinten) baute man nach dem Unwetter eine Hilfsbrücke mit vier Zwischenpfeilern (unser Bild, im Reussbett sind die restlichen alten Gleisstücke zu sehen). Die errichtete Hilfsbrücke wurde später demontiert, nachdem ein neuer Damm aufgeschüttet worden war, der Widerlager und Pfeiler zudeckt

53 Au-dessus de l'église de Gurtinnen/Wiler (à l'arrière-plan), un pont de secours à quatre piliers a été construit après les pluies diluviales (notre illustration montre, dans le lit de la Reuss, les restes des rails arrachés). Le pont de secours fut ensuite démonté, après que fut érigée une nouvelle digue qui cache la culée et les piliers

53 Dopo l'alluvione, a monte della chiesa di Gurtinnen/Wiler (sullo sfondo) venne eretto un ponte ausiliario su quattro piloni (nell'immagine si scorgono, nell'alveo della Reuss, i resti dei vecchi binari).

Più tardi, dopo la costruzione di un nuovo terrapieno, il ponte venne smontato e la sua spalla e i piloni ricoperti

53 Above the church of Gurtinnen/Wiler (in the background) an emergency bridge with four intermediate piers was built after the disaster (see picture—the remains of the old track can be seen in the bed of the Reuss). This emergency bridge was later dismantled again after a new embankment had been constructed, its abutments and piers being covered by filling material
