**Zeitschrift:** Journal forestier suisse : organe de la Société Forestière Suisse  
**Herausgeber:** Société Forestière Suisse  
**Band:** 78 (1927)  
**Heft:** 12

**Artikel:** Ponts en bois  
**Autor:** [s.n.]  
**DOI:** <https://doi.org/10.5169/seals-784692>

### **Ponts en bois.**

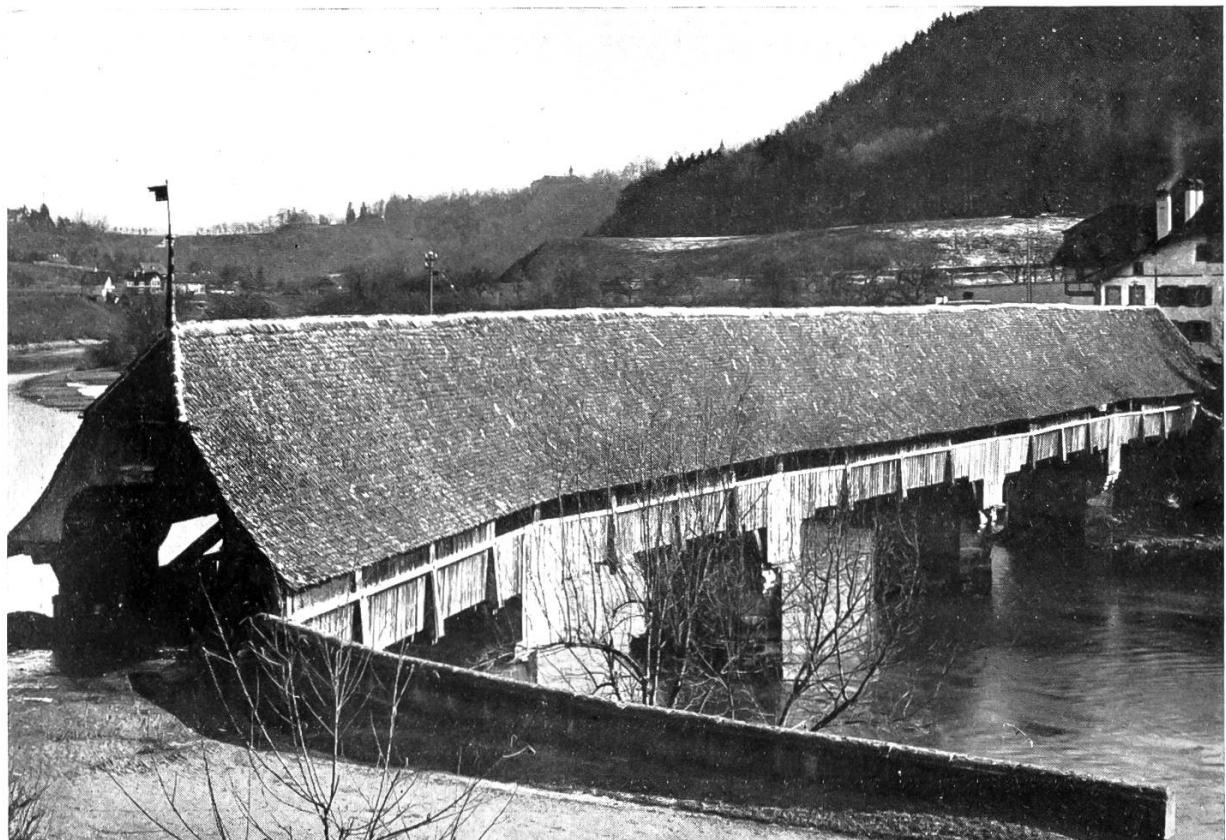
PONT EN BOIS SUR L'AAR, PRÈS DE BERNE, CONSTRUIT EN 1535  
Portée de la plus grande travée 22 m. Vue de l'extérieur

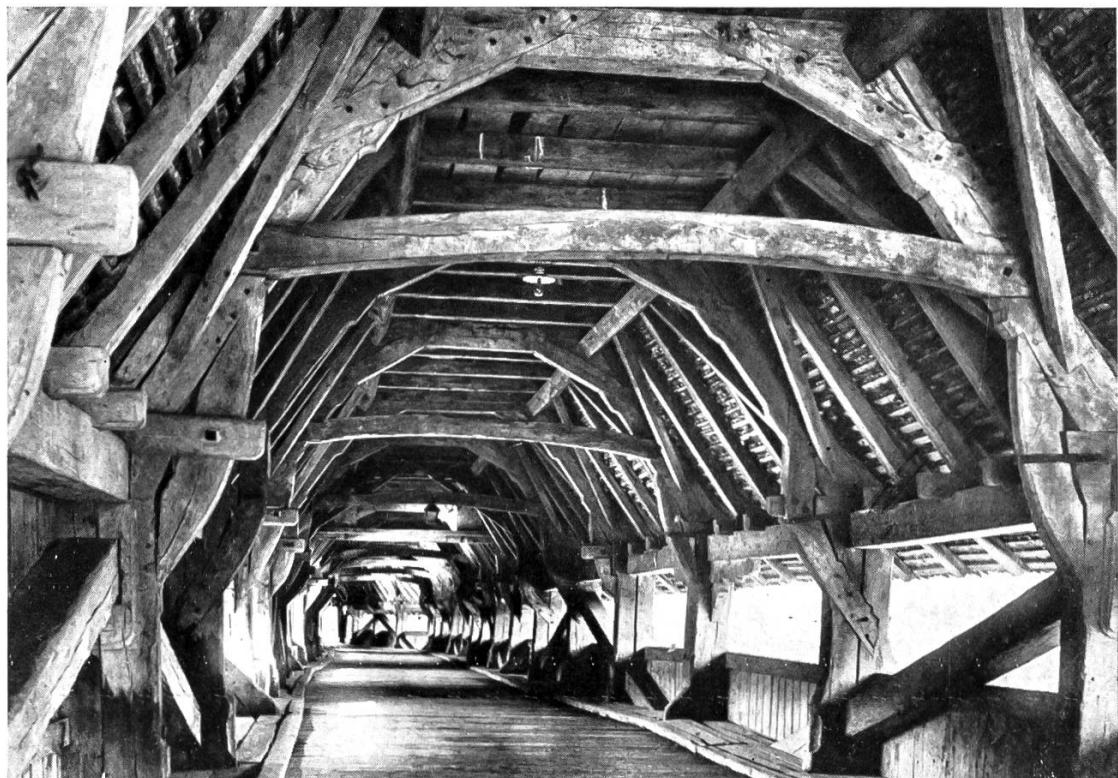
PONT EN BOIS SUR L'AAR, PRÈS DE BERNE, CONSTRUIT EN 1535  
Vue de l'intérieur
