Artikel: Le torrent du Vigny
Autor: Remy, Alf.
DOI: <https://doi.org/10.5169/seals-784732>

Le torrent du Vigny.

TORRENT DU VIGNY, EN SAVOIE.

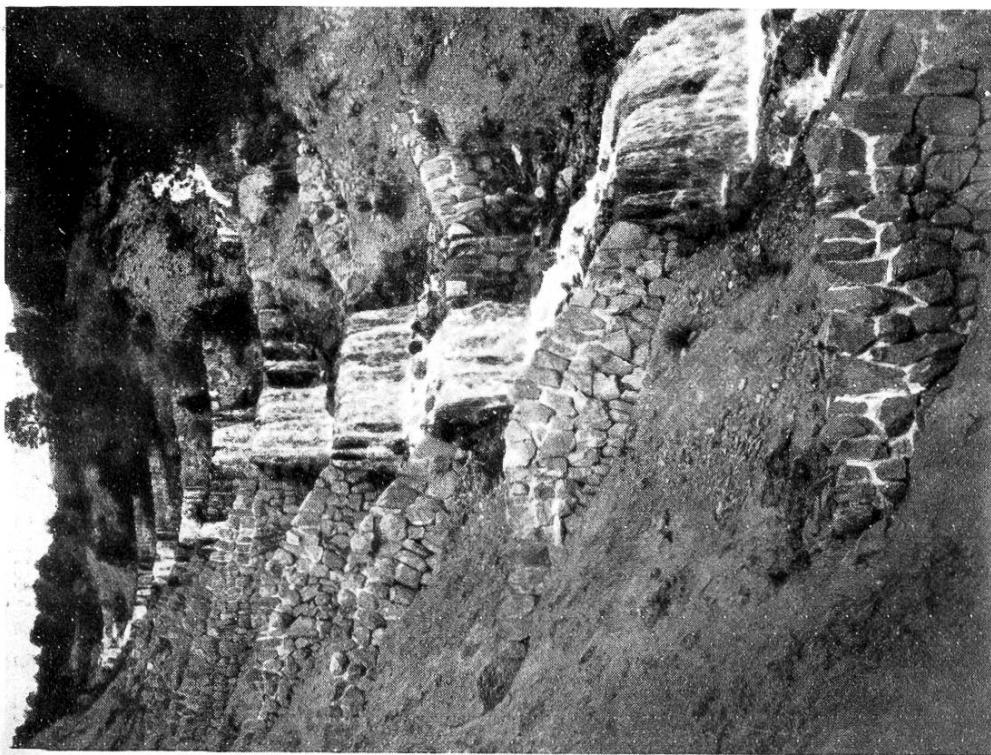
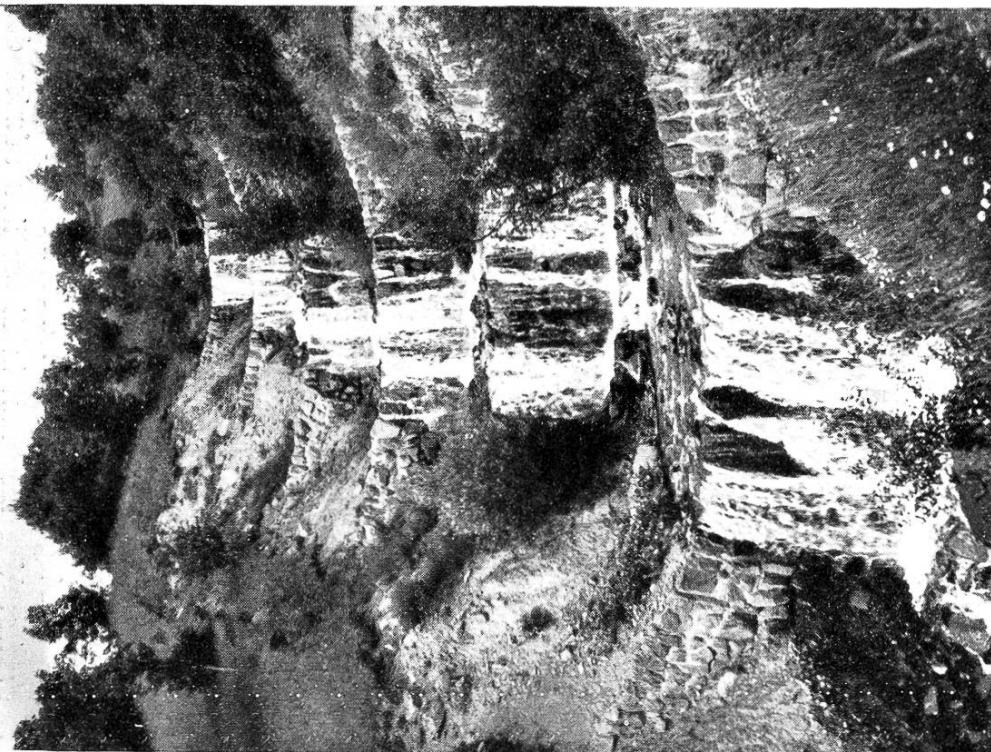
A gauche: Série de barrages dans la partie supérieure du canal d'écoulement.
A droite: idem, dans la partie inférieure.

La première section comprend une série de 50 seuils en maçonnerie sèche; la deuxième, 69 barrages rustiques en pierre sèche avec couronnement en maçonnerie à mortier, enrochement derrière le barrage et une semelle en béton graduée de 30—20—10 cm.

Les ouvrages sont rectilignes, avec cuvette trapézoïdale, calculée de telle façon que le débit en temps de crue puisse être facilement contenu. Leurs dimensions doivent satisfaire aux conditions de stabilité et leur hauteur, relativement faible, doit produire des chutes d'une puissance réduite, convenant au peu de résistance du lit.

Nous ne pouvons contenir notre admiration à la vue de cette succession de barrages, véritable muraille, élevée judicieusement par la main de l'homme, pour briser la force du torrent.

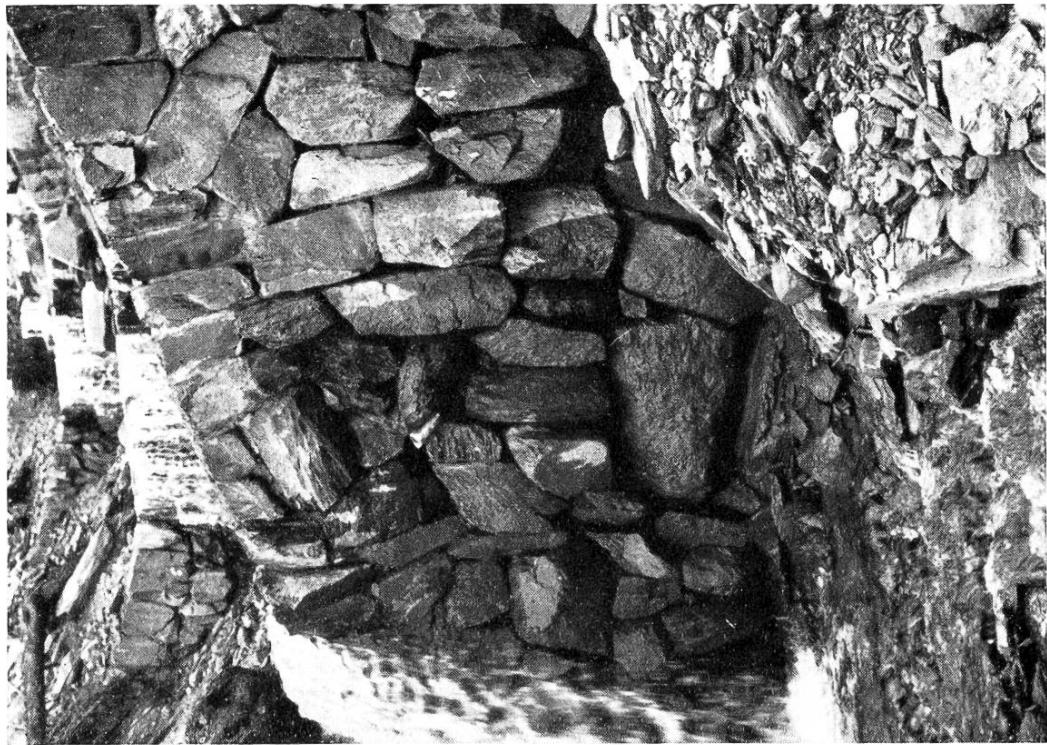
A gauche: Canal d'écoulement d'un drain à section carrée. (Bassin du torrent de la Grollaz.)

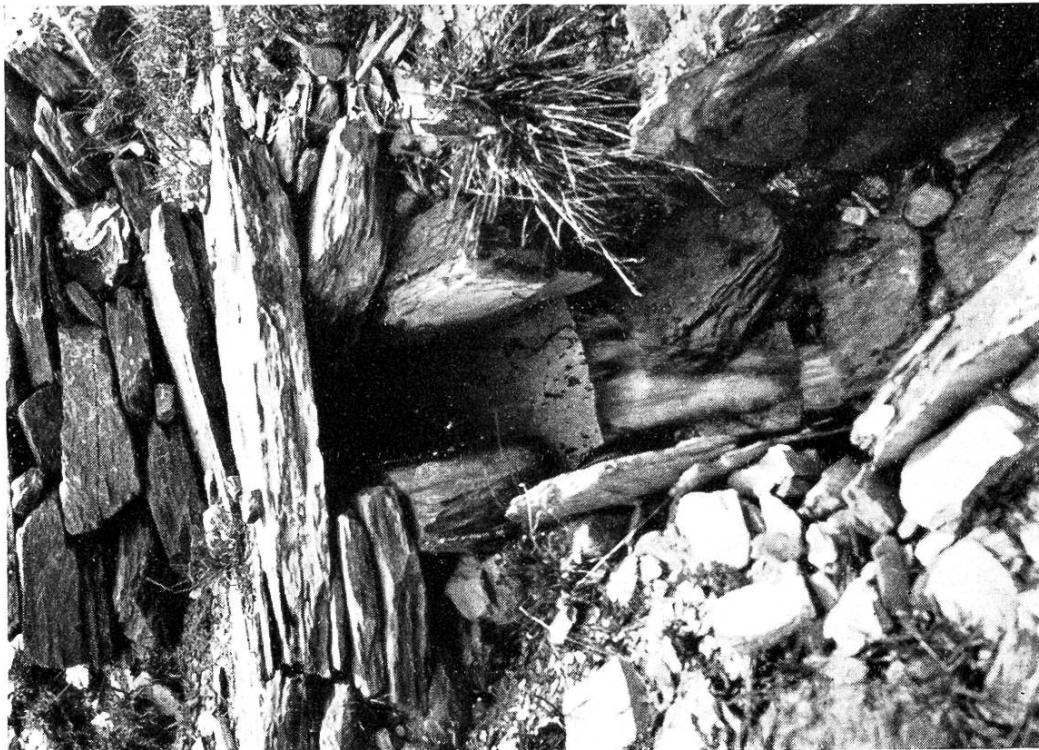
A droite: Vue montrant la disposition admise dans l'arrangement des pierres d'un barrage en maçonnerie sèche exposé à une forte pression latérale. On peut l'observer dans les travaux exécutés aux torrents du Charmaix, du Vigny et de St-Julien.
