Un cas intéressant des travaux de défense entrepris autrefois contre l'avalanche.

(**Fort de Drauzine, à la Comballaz, Vaud.**)

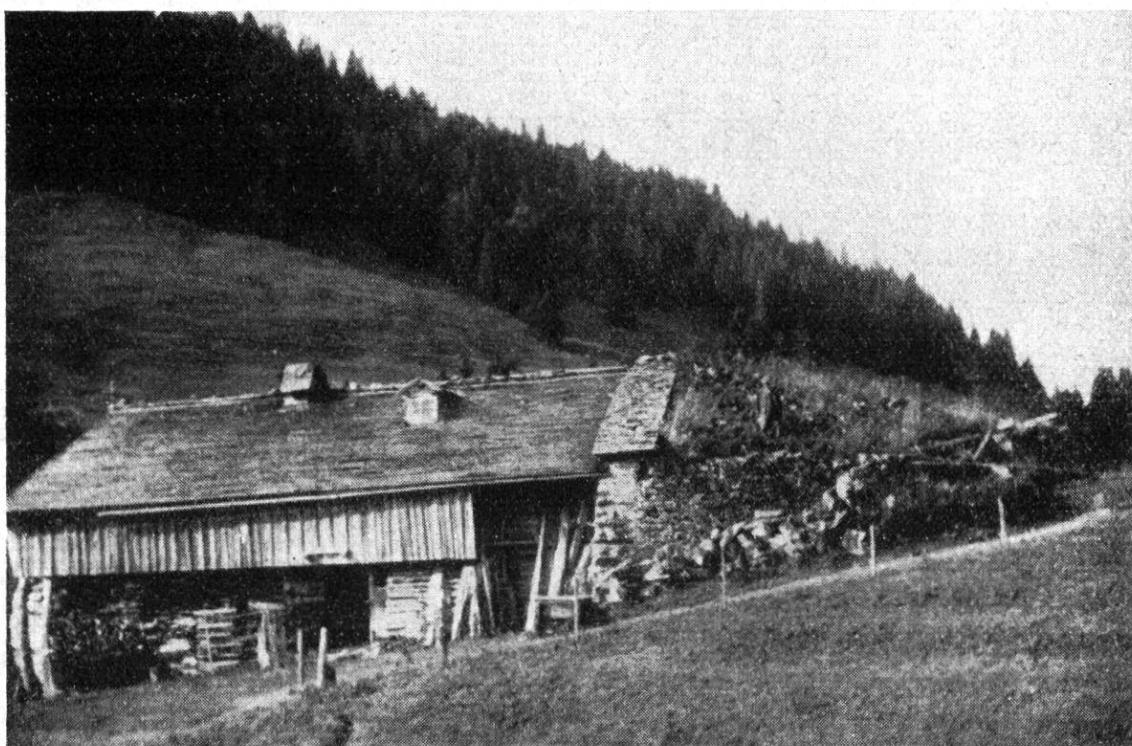
Phot. Mad. Badoux, Zurich.

Vue d'ensemble de la maison de Drauzine et de son „fort“, qui doit la protéger contre l'avalanche.

1846. Le fort qui la flanke à l'amont a été construit alors. Il est composé d'un mur de soutènement à l'aval, long de 16 m, dont le couronnement court parallèlement aux bords du toit, et de deux murs latéraux, parallèles dans leur partie inférieure sur environ 7 m et qui convergent à l'amont, formant un angle aigu. La longueur de chacun des deux murs en biais est de 5,50 m. La longueur totale de l'ouvrage, selon l'axe central, est de 11,50 m. Hauteur du mur transversal de soutènement : 6 m au-dessus du sol. Nous n'avons pu apprendre quelle est la hauteur de la partie enterrée.

Epaisseur du mur au couronnement : 1,20 m. Ainsi que le montrent les photos, ce couronnement du mur est protégé par une couverture en bardeaux (tavillons).

Les murs sont en maçonnerie sèche, tandis que l'intérieur du fort est rempli d'un mélange de pierres et de terre.
