Artikel: Der Lammbach = Le Lammbach

Der Lammbach.

Von Dr. F. Fankhauser.

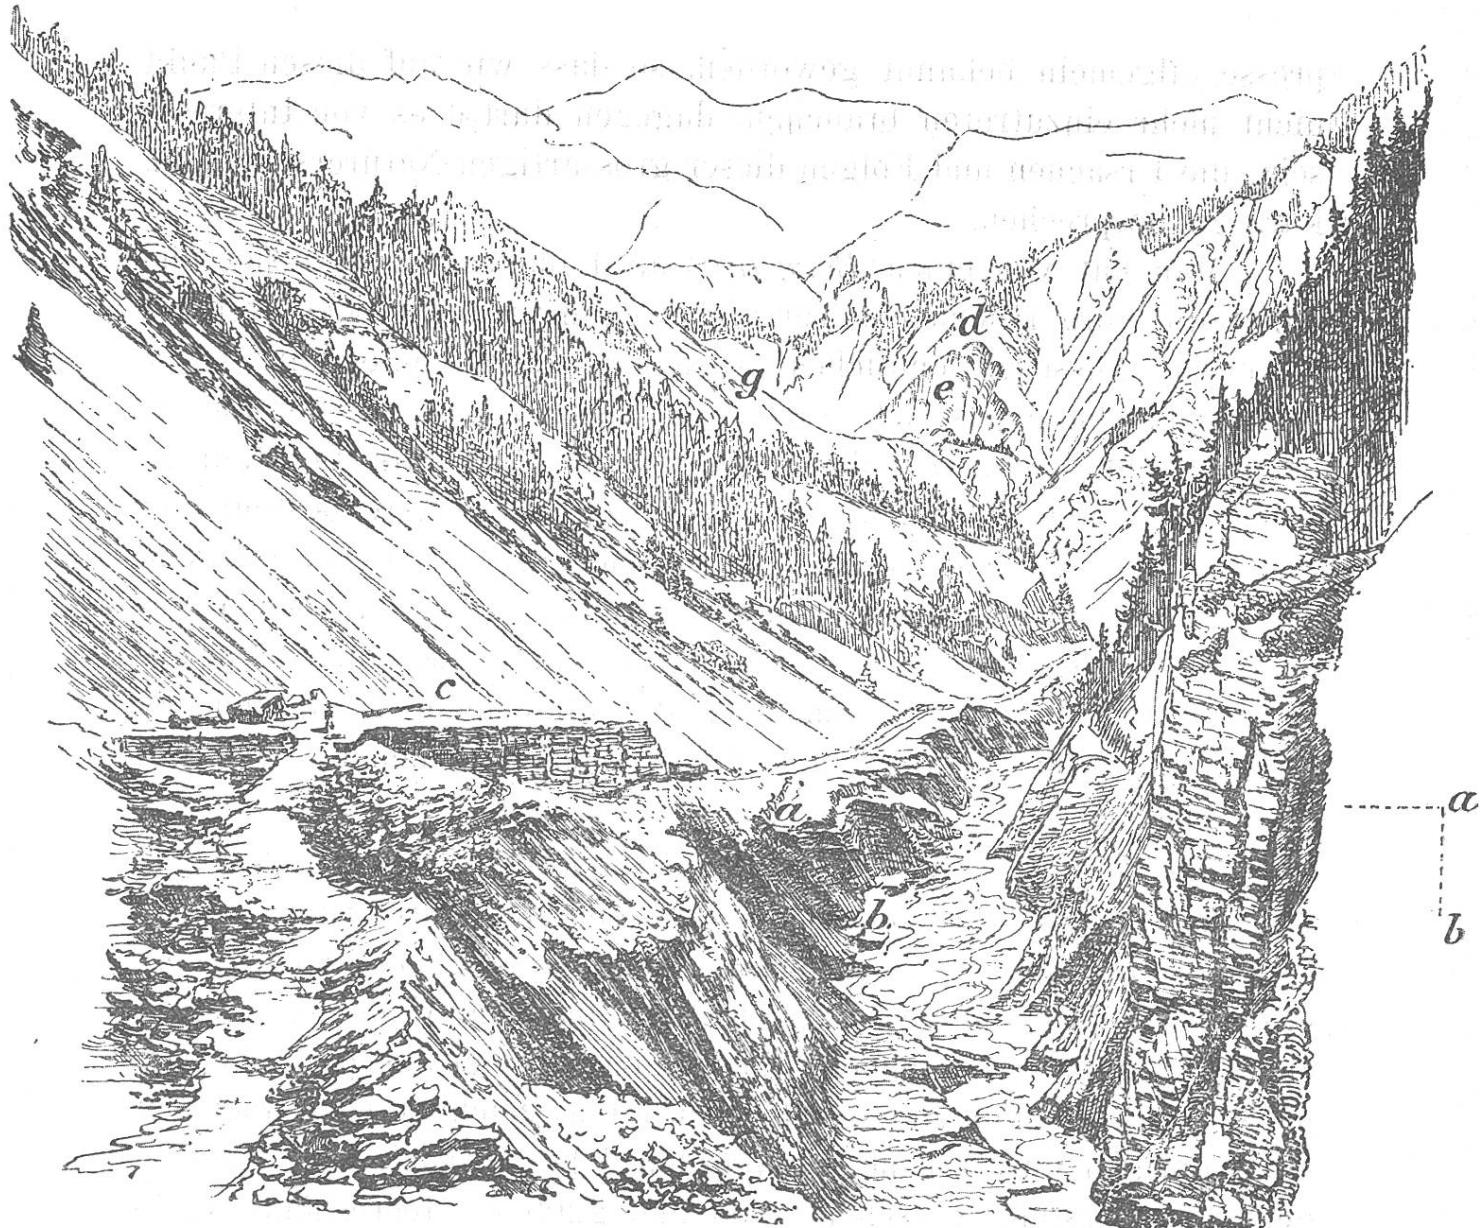
Sammelkanal des Lammbaches.

Frische Evasion im Schutte des Sammelkanals.
 a b Betrag, um welchen der Bach am 31. Mai
 seine Sohle tiefer gelegt hat. c Rest einer
 älteren Thalsperre. d Der Rufisatz. e Abbruch-
 fläche. g Blaue Egg.

Erosion survenue récemment dans les éboulis
 du canal d'écoulement. a b hauteur, dont le
 lit du torrent s'est affaissé le 31 mai. c Restes
 d'un ancien barrage. d Rufisatz. e Eboulement.
 g Blaue Egg.

soll die Fläche wenigstens teilweise bewaldet gewesen sein. Heute ist der Holzwuchs beinahe ganz verschwunden und durch rücksichtloses Wildheuen, durch übermässige Weide mit Grossvieh, Ziegen und Schafen zum Teil selbst das Fortbestehen des Rasens gefährdet. Es wäre jedoch ungerecht die Schuld an den dermaligen Zuständen einzig der jetzigen Generation zur Last zu legen, indem sich auch die ältesten Einwohner namhaft besserer Bewaldungsverhältnisse nicht zu erinnern vermögen. In der Runse selbst kommt wie obenstehende, uns von der *bernischen Baudirektion* gütigst zur Verfügung gestellte Ansicht zeigt, sowohl auf der rechten, wie

** An der in obiger Abbildung mit *ab* bezeichneten Stelle hatte sich zu folge einem neuen Gutachten des Hrn. Dr. *Kissling* an die bern. Baudirektion der Wildbach am 6. September sogar $26\frac{1}{2}$ m in sein früheres Schuttbett eingegraben.

Il serait injuste de faire reposer la responsabilité de cet état de choses sur la génération actuelle, puisque les plus vieux habitants de la région ne se rappellent pas y avoir vu plus de bois qu'il n'y en a aujourd'hui. Sur les berges de la gorge se trouvent encore quelques petites parcelles de forêt (voir le croquis).
