Zeitschrift: Schweizerische Zeitschrift für Forstwesen = Swiss forestry journal = Journal forestier suisse

Artikel: Felssturz im Bannwald Altdorf (Uri)

Felssturz im Bannwald Altdorf (Uri).

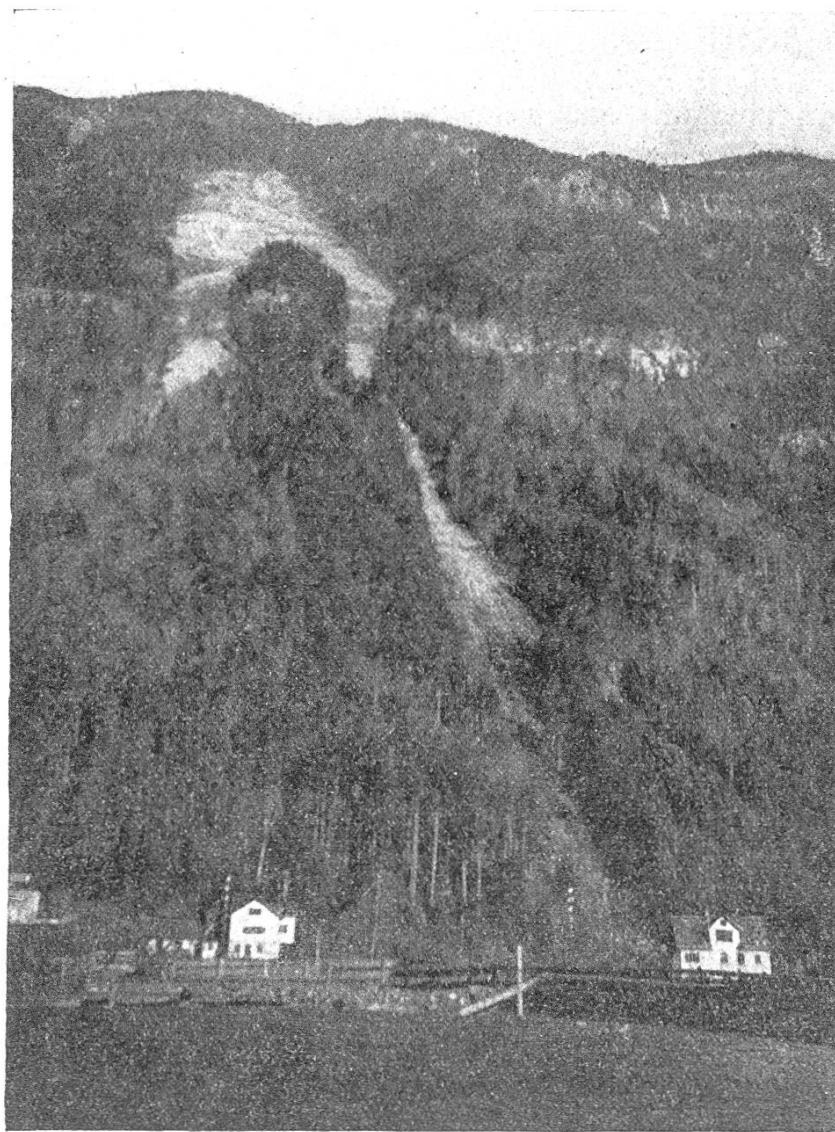
Felsabbruch im Bannwald zu Altdorf (Uri), 4. Januar 1920.
(Links Brauerei Moosbad, rechts das Bettlerhus.)

Am Sonntag Abend, den 4. Januar 1920, erfolgte im Bannwald zu Altdorf oberhalb dem Moosbad ein größerer Felssturz, der „Unter der Breche“ sich löste, und den Wald auf weiter Strecke durchschlug und bis zum Talboden vordrang. Die ersten Felsstücke lösten sich zirka um 17³⁰ Uhr, während der Hauptsturz um 19³⁰ erfolgte. Ein Felsblock streifte den in der Nähe des Moosbades stehenden Mast der Hochspannungsleitung und verursachte durch die Erschütterung einen Kurzschluß, der sich 19³⁷ im Elektrizitätswerk Bürglen verzeichnete.

Die Abbruchstelle befindet sich nördlich des Bettlerzuges unterhalb der sogenannten Breche, zirka 1050 m über Meer. Die abstürzenden Massen begruben den Wald unter sich und bahnten 150 bis 200 m breit

den zwischen den festen Felsköpfen liegenden Flyschschutt das stabile Gleichgewicht zu sein. Sie ist für die Strecke Moosbad-Kälberplatz erreicht, desgleichen für das Teilstück Kälberplatz-Punkt 980 m ü. M. Von hier aus aber steigt sie auf durchschnittlich 40° , ohne daß ein fester Felsfuß dem Hang entgegenstehen und ihm Halt geben kann. Wir finden somit in dieser Überneigung von 5° eine erste Ursache für das Abgleiten des Schuttes, der erst bei 35° Neigung in steter Ruhe zu bleiben scheint.

So hatten wir für einen Felssturz alle denkbar günstigen Faktoren beisammen: erhöhte Hangneigung ohne festen Fuß, starke innerliche Zerkleinerung des losen Schutt, Öffnungen im Bodenüberzug und erhöhte Wasserzufluhr aus den überliegenden Gebieten. Die im November und Dezember anhaltend starke Nässe (Schnee und Regen) legte das ihre bei, so daß die Katastrophe vom 4. Januar 1920 fast eine „Notwendigkeit“ wurde.
