Artikel: Trichopterenlarven als Schädlinge an technisch verarbeitetem Holze
Autor: Wiesmann, R.
DOI: <https://doi.org/10.5169/seals-767969>

Trichopterenlarven als Schädlinge an technisch verarbeitetem Holze.

Von H. Wiesmann, Gorgen.

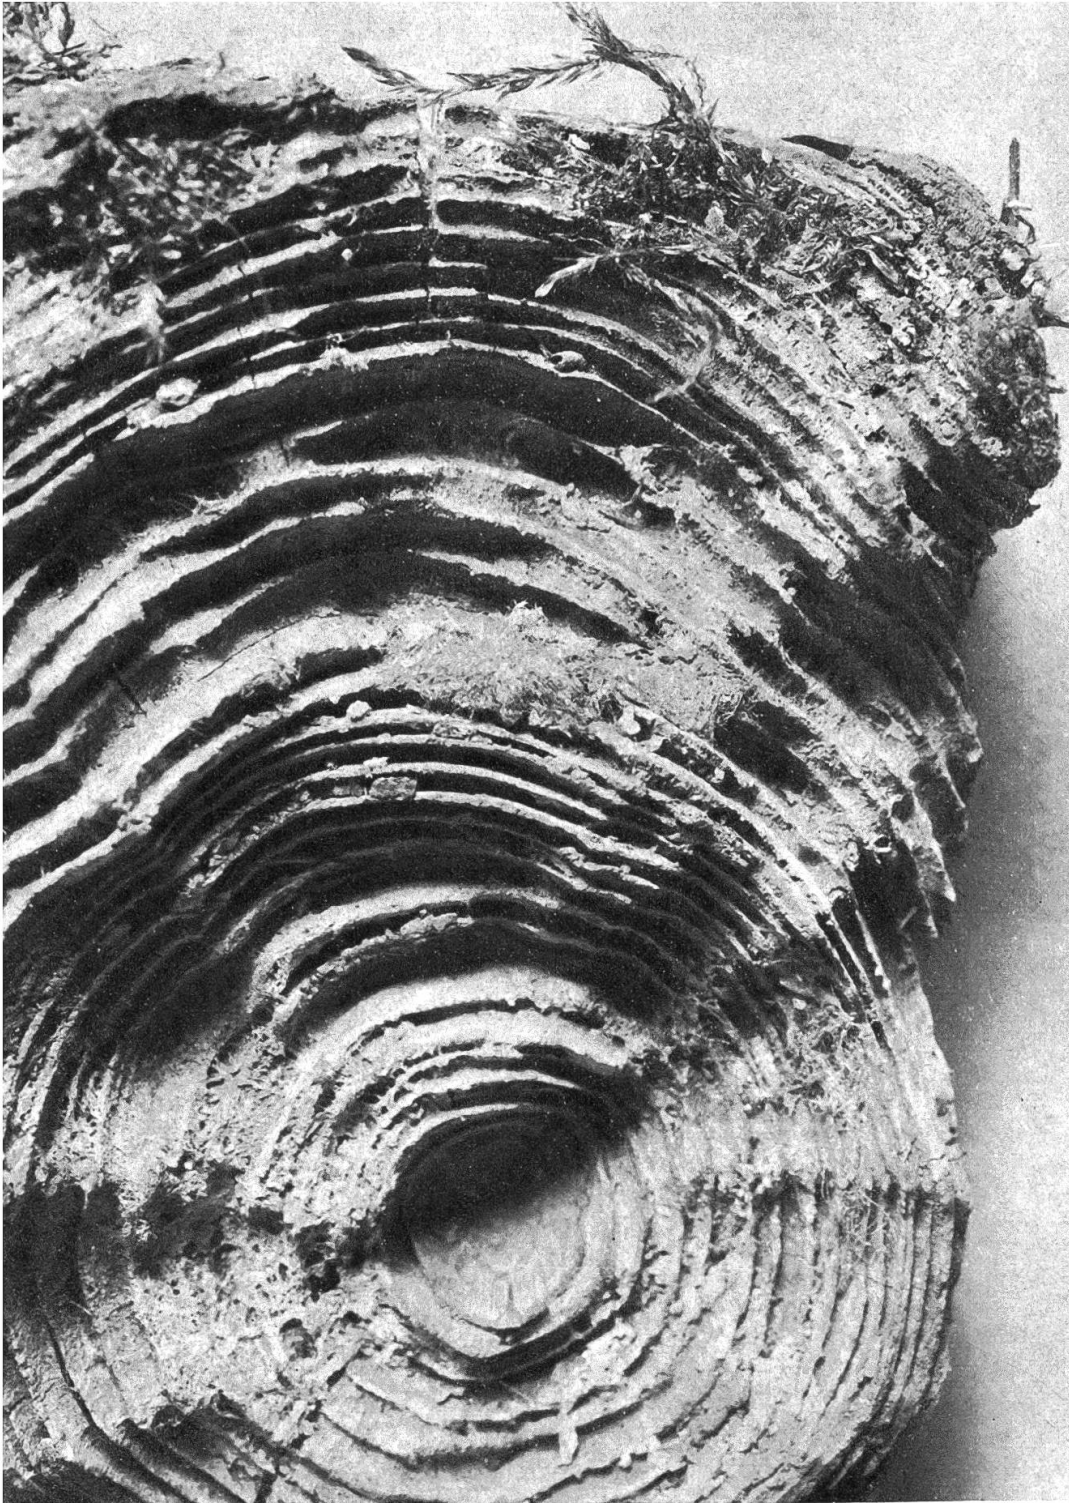
Es sei zuerst der Fraßschaden an der lärchenhölzernen Grundschwelle näher beschrieben (Tafel). Das Balkenende war ursprünglich eben zugehauen; jetzt hat es infolge des Larvenfraßes eine wellige, von tiefen Gruben durchfurchte Oberfläche. Stark ausgehöhlt ist namentlich auch das Zentrum des Stammes. Vom höchsten bis zum tiefsten Punkte mißt man eine Höhendifferenz von 6 cm.

Interessant ist, daß die Stirnseite des Balkens viel stärker ausgefressen wurde, als seine Längsseiten; das scheint seinen Grund darin zu haben, daß die Fraßgruben der Larven parallel mit den Jahresringen verlaufen, die stark ausgenagt sind. Beim Fraße war die Härte des Holzes insofern von Einfluß, als das weiche und weitmaschige Frühlingsholz bedeutend stärker angegriffen wurde, als das harte Spätholz, welches als feine Lamelle stehen blieb. Das Fraßbild zeigt daher konzentrische Kreise. Auf diese Erscheinung weist schon *Silfvenius* hin. — Neben dem Spätholz bleiben auch die harten Aststrahlen mehr oder weniger verschont und heben sich als radiäre Erhöhungen im Fraßbild ab. Dazwischen sind einzelne Gruben zustande gekommen, die zum Teil die respectable Tiefe von 1,5—4 cm aufweisen.

Von Trichopterenlarven angefressenes Stück eines Lärchenholzbalkens
Die Fraßgruben (besonders deutlich im oberen Teile) liegen in konzentrischen Ringen

Die frisch bewohnten Gruben zeichnen sich durch ein sie überspannendes Gespinnst aus, das von den Larven hergestellt wird, die also nicht frei in den ausgenagten Jahresringen, sondern wie alle

Hydropsychiden in Gespinnstgängen leben. Unter diesen Gespinnsten findet man immer 2—3 cm tiefe Löcher. Sie stellen wahrscheinlich die Arbeit einer einzigen Larve dar. — Wichtig ist nun die Tatsache, daß die offenen und die gedeckten Gruben innen nicht mit Gespinnstmasse ausgekleidet, sondern fein auspoliert sind, so daß das Holz frei zutage tritt. Ob das ausgefressene Holz der Larve zur Nahrung dient, wird noch zu entscheiden sein.
