**Artikel:** Lawinenverbauungen auf Alp Saldum oberhalb Station Goppenstein der Lötschbergbahn

## Lawinenverbauung auf Alp Faldum oberhalb Station Goppenstein der Vötschbergbahn.

Von Forstingenieur Frank Schädelin.

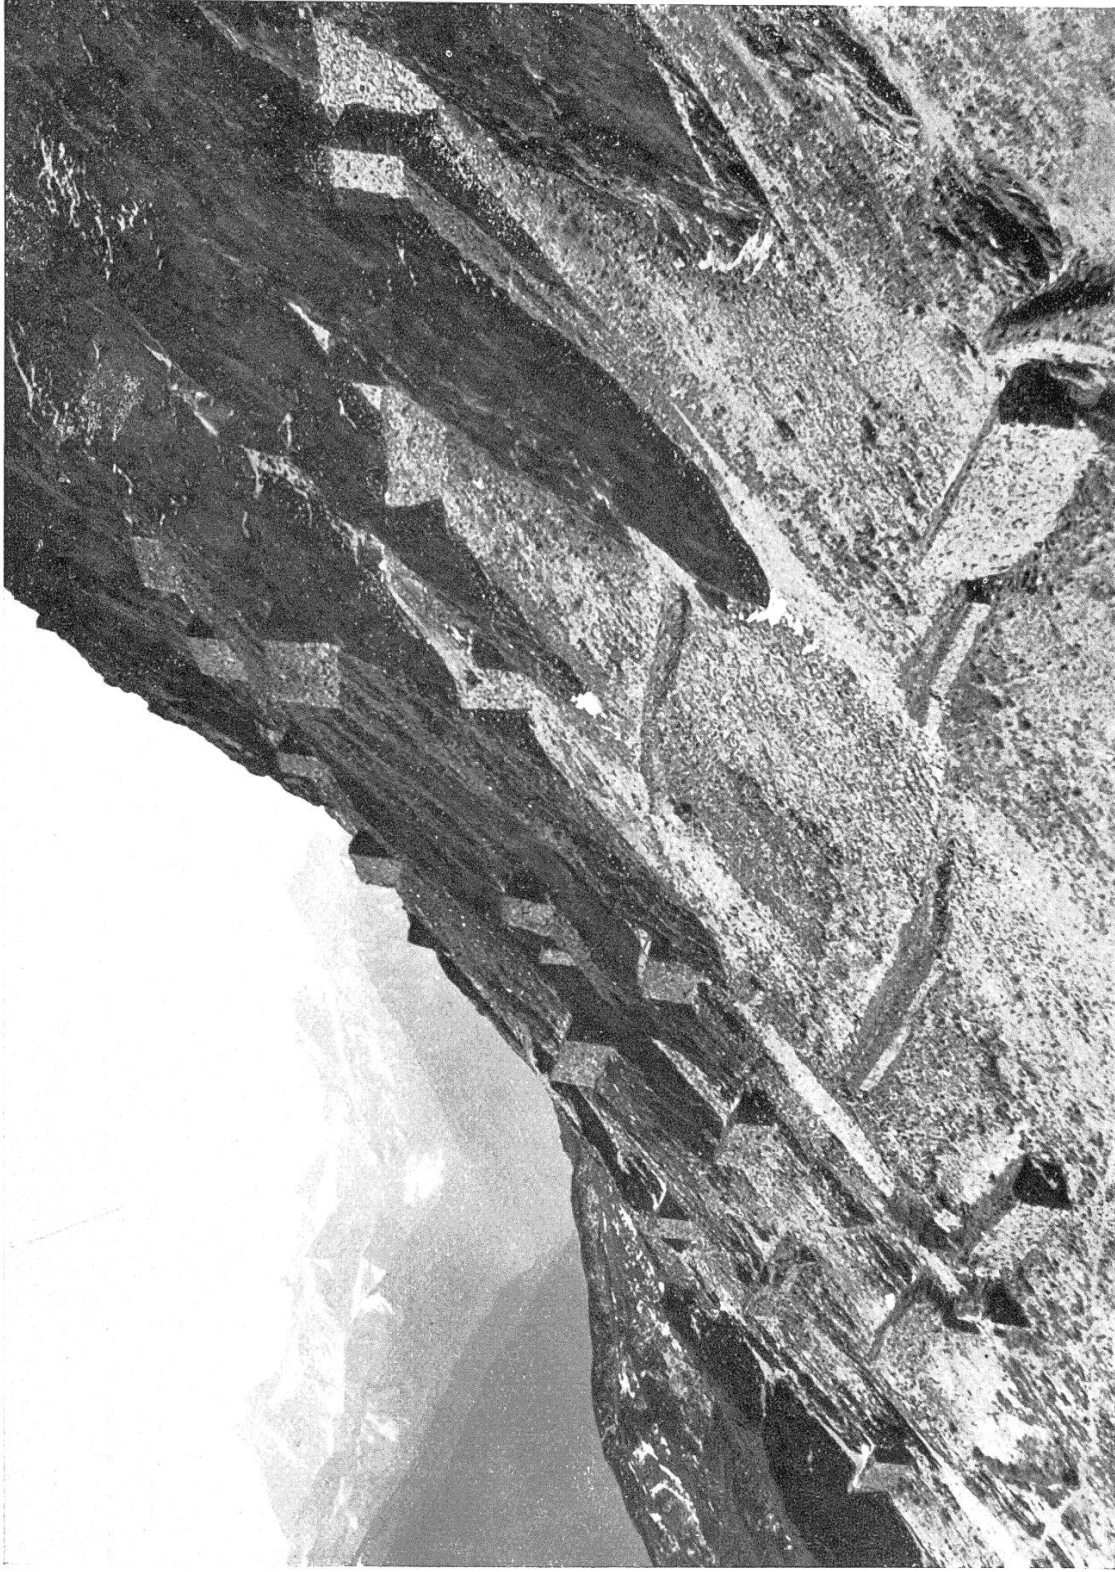
Tafel 4

Seitenansicht im oberen Teil der Verbauung Saldum mit treppenförmigen Terrassen und Mauern

Eine S e i t e n a n s i c h t (Tafel 4) zeigt die Steilheit des Geländes im obern Teil der Verbauung. Die zahlreichen, wie Burgen in die Luft hinausgebauten Mauern unterbrechen treppenförmig den regelmäßigen Gang und halten die Schneemassen ruhig.

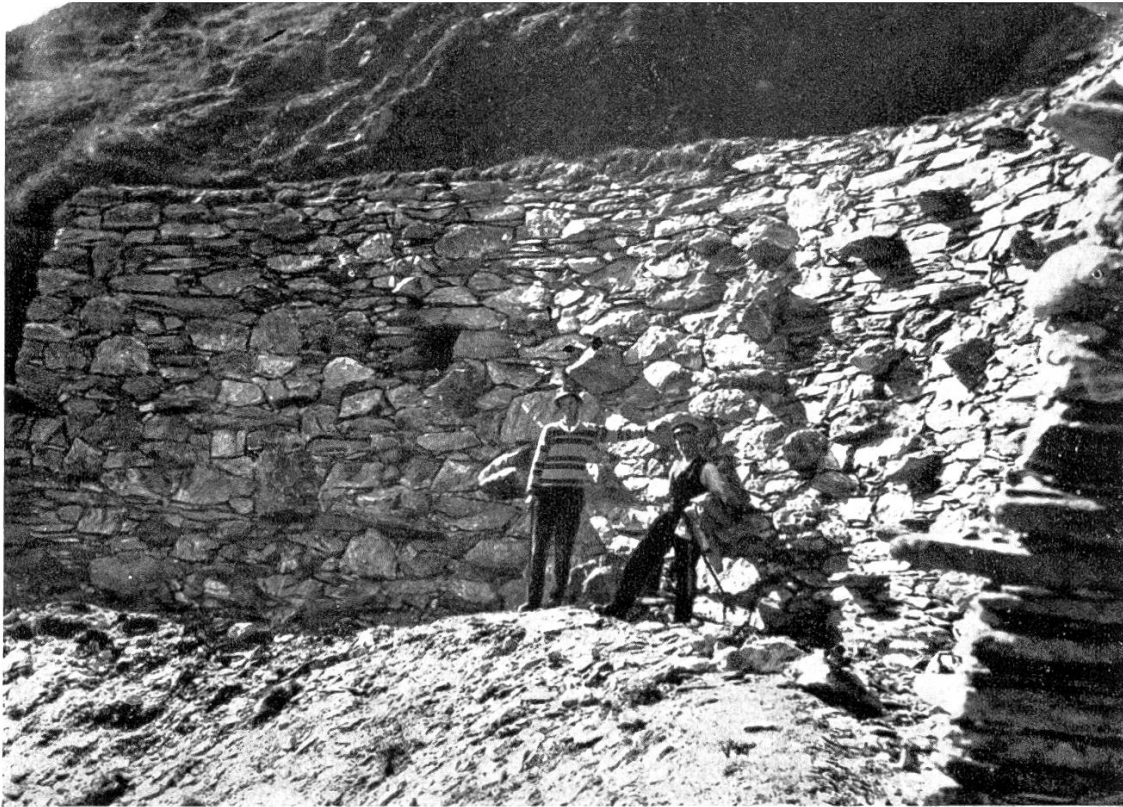
Gekrümmte Mauer in einem Graben des Schönbühls, Lawinenverbauung Faldum  
Schlechtes Beispiel

Zwei M a u e r n (Tafel 5) zeigen je ein schlechtes und ein gutes Beispiel der Verbauung: Die erste, gebogene Mauer aus dem Jahre 1928 streckt ihre ungeschützten Flügel weit in die Luft hinaus und bildet einen sehr kleinen Boden zur Auflage des Schnees. Hätte man die Mauer g e r a d e durch den Graben gezogen, dann wären die Flügel in den Berg hinein verlegt worden und die Breite des Auflagebodens hätte (bei gleichem Inhalt des Mauerwerkes!) gut vier Meter breiter gemacht werden können. Die andere Mauer aus dem Jahre 1929 wurde, hier allerdings am Gang, gerade gezogen; ihre größte Höhe beträgt sieben Meter. Das Mauerwerk ist bei beiden Mauern tadellos, nur fehlt der gekrümmten Mauer noch ein Aufsatz von Hinterfüllung, der bei der andern Mauer, zwar undeutlich, als  $\frac{1}{2}$  Meter hohes Steinmüerchen sichtbar ist, und das zum Schutz des Mauerwerkes dient. Die Bauten haben einen Anzug von  $\frac{1}{4}$ , 80 cm Kronenbreite und genügende, durch das Mauerwerk und längs des gewachsenen Bodens durch die ganze Hinterfüllung führende Wasserkanäle. Die fertigerstellte Mauer kommt auf rund Fr. 23 pro Kubik-

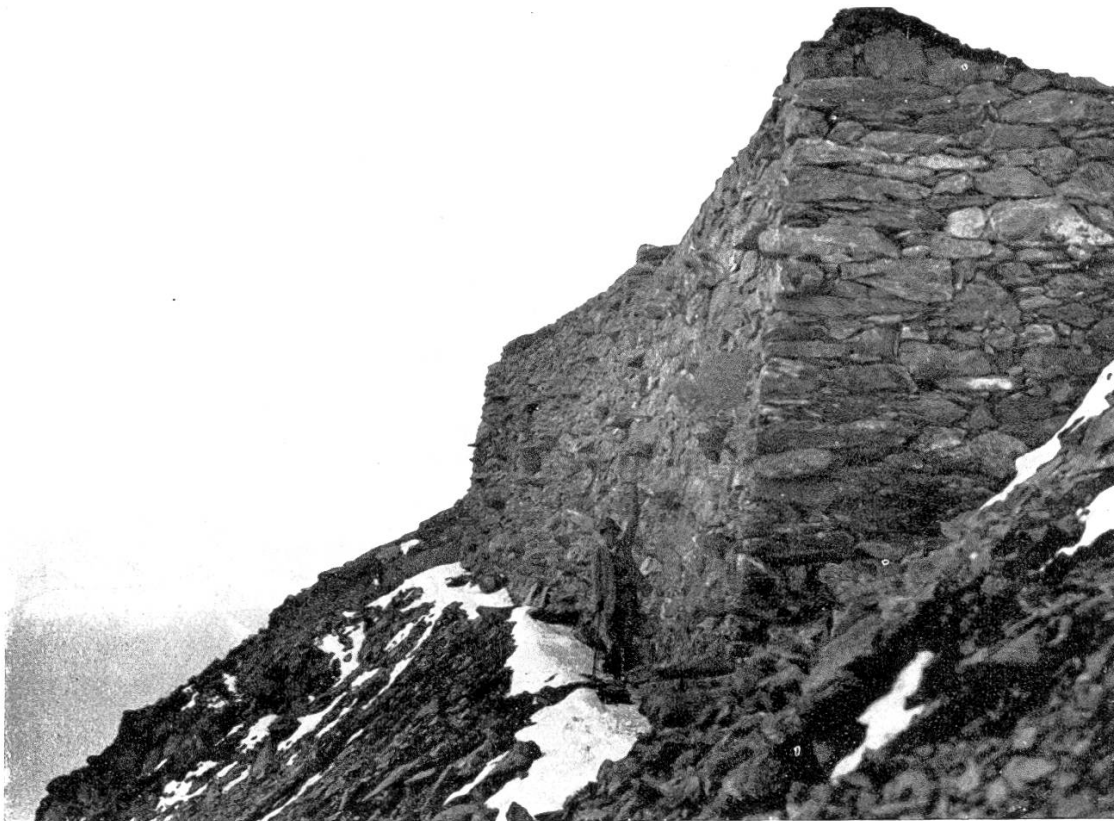
Tafel 5

Größere gerade Mauer am Strittengrat, gebaut 1929  
Gutes Beispiel

meter zu stehen, doch wird bei der Berechnung Fundamentaushub, Mauerwerk und Hinterfüllung getrennt berechnet und bezahlt.
