Zeitschrift:	Schweizerische Zeitschrift für Forstwesen = Swiss forestry journal = Journal forestier suisse
Herausgeber:	Schweizerischer Forstverein
Band:	81 (1930)
Heft:	3
Artikel:	Lawinenverbauungen auf Alp Saldum oberhalb Station Goppenstein der Lötschbergbahn
Autor:	Schädelin, Frank
DOI:	https://doi.org/10.5169/seals-768398

Lawinenverbauung auf Alp Faldum oberhalb Station Goppenstein der Lötschbergbahn.

Von Forstingenieur Frank Schädelin.

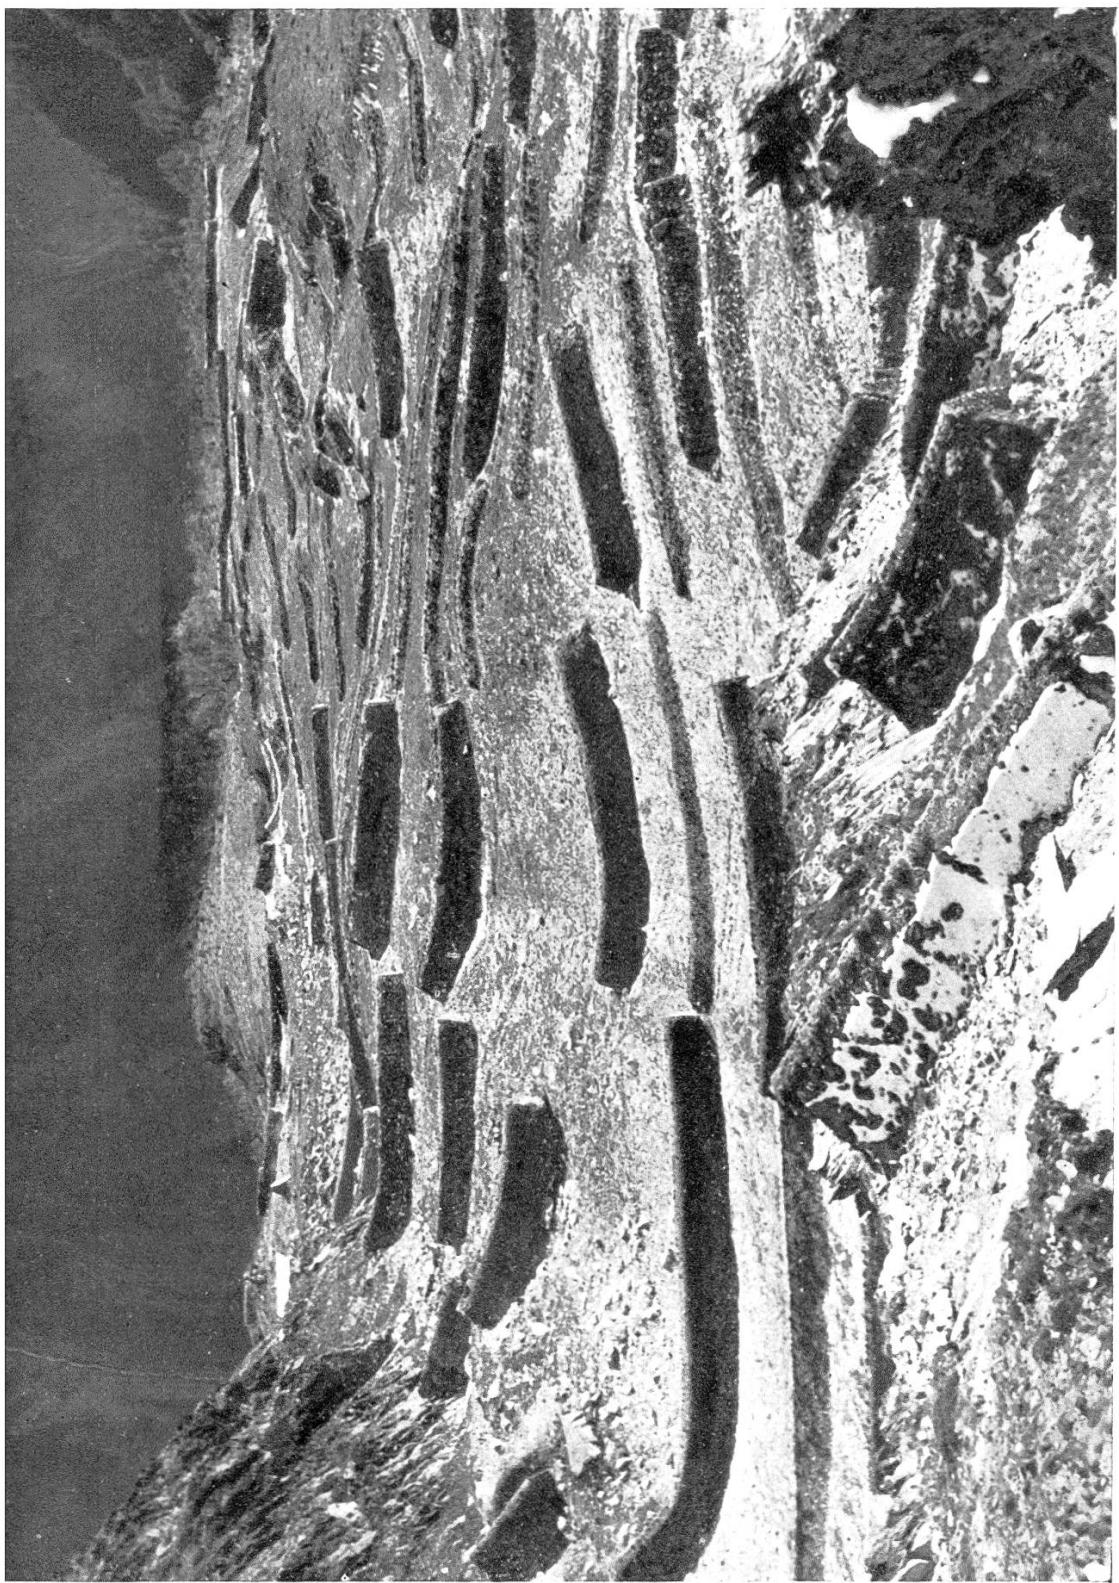
Tafel 3

Blüd vom Strittengrat in den mittleren Teil der Verbauung Saldum

Eine Aufnahme von oben (Tafel 3) stellt das neu verbaute Couloir am Strittengrat und die darunter befindlichen, zahlreichen Bauten der Mittelpartie dar. Man sieht deutlich die breiten Auflageböden hinter den Mauern und die schmalen Bänder, die durch Terrassen gebildet werden.

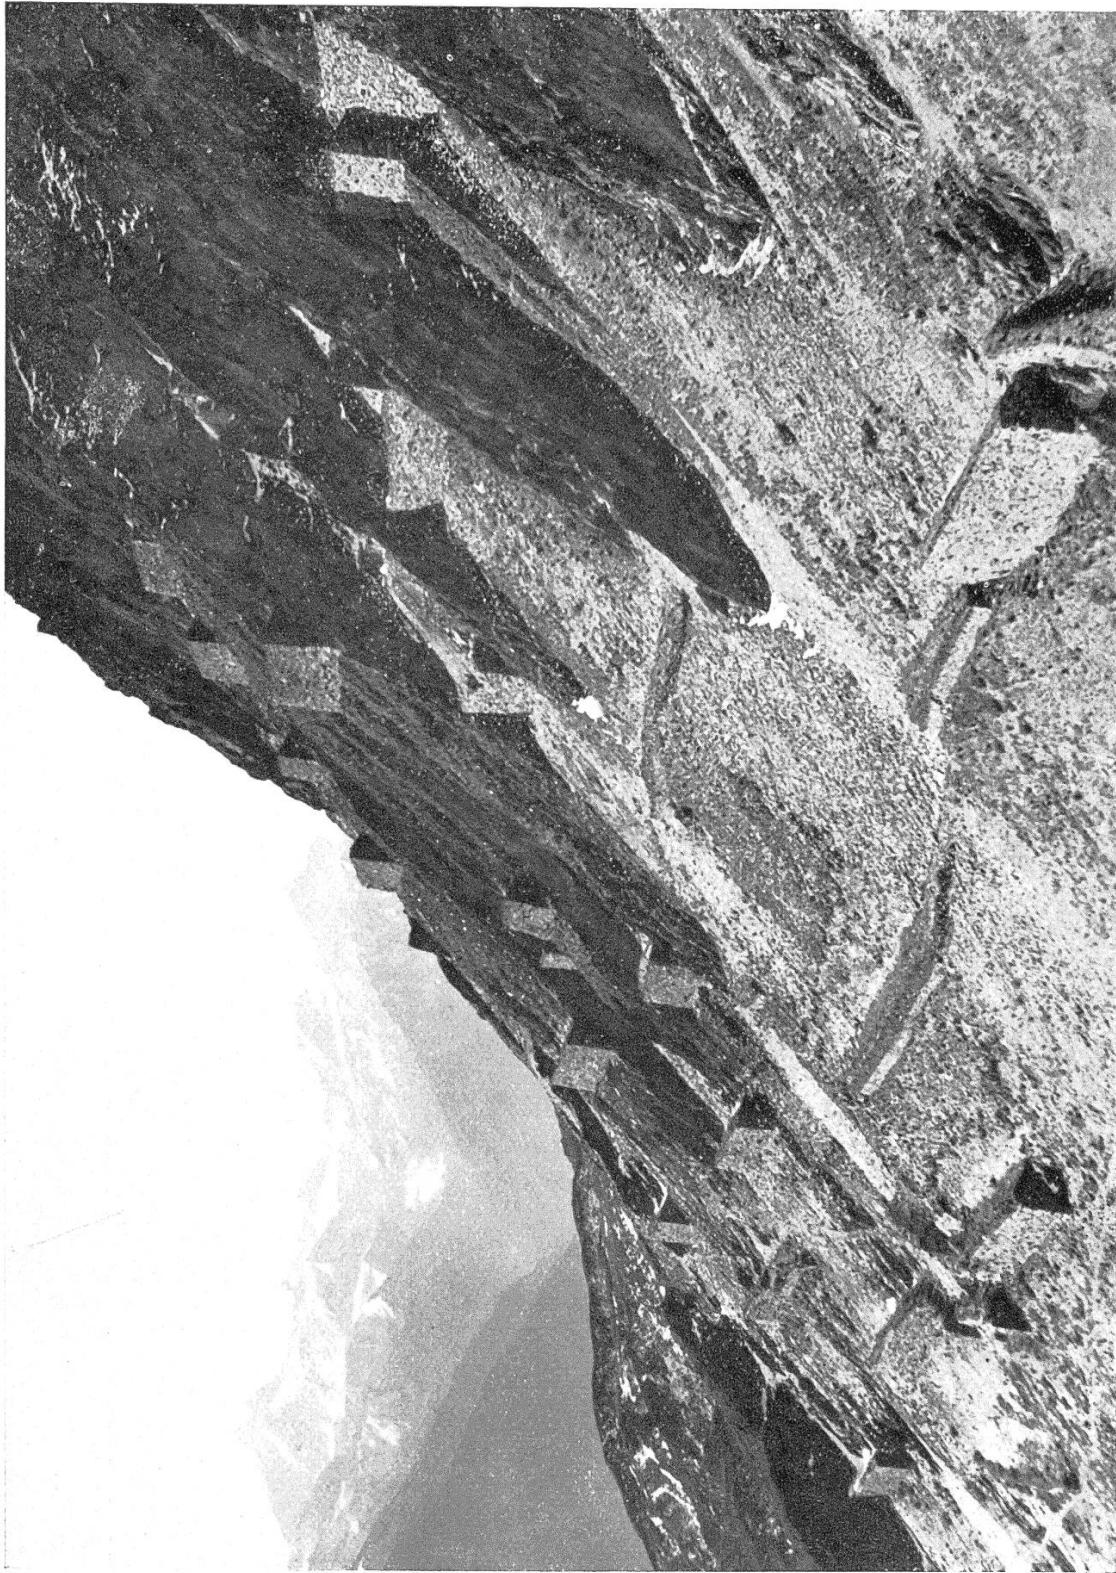
Tafel 4
Seitenansicht im oberen Teil der Verhauung Salduum mit treppenförmigen Terrassen und Mauern

Eine Seitenansicht (Tafel 4) zeigt die Steilheit des Geländes im oberen Teil der Verbauung. Die zahlreichen, wie Burgen in die Luft hinausgebauten Mauern unterbrechen treppenförmig den regelmäigigen Hang und halten die Schneemassen ruhig.

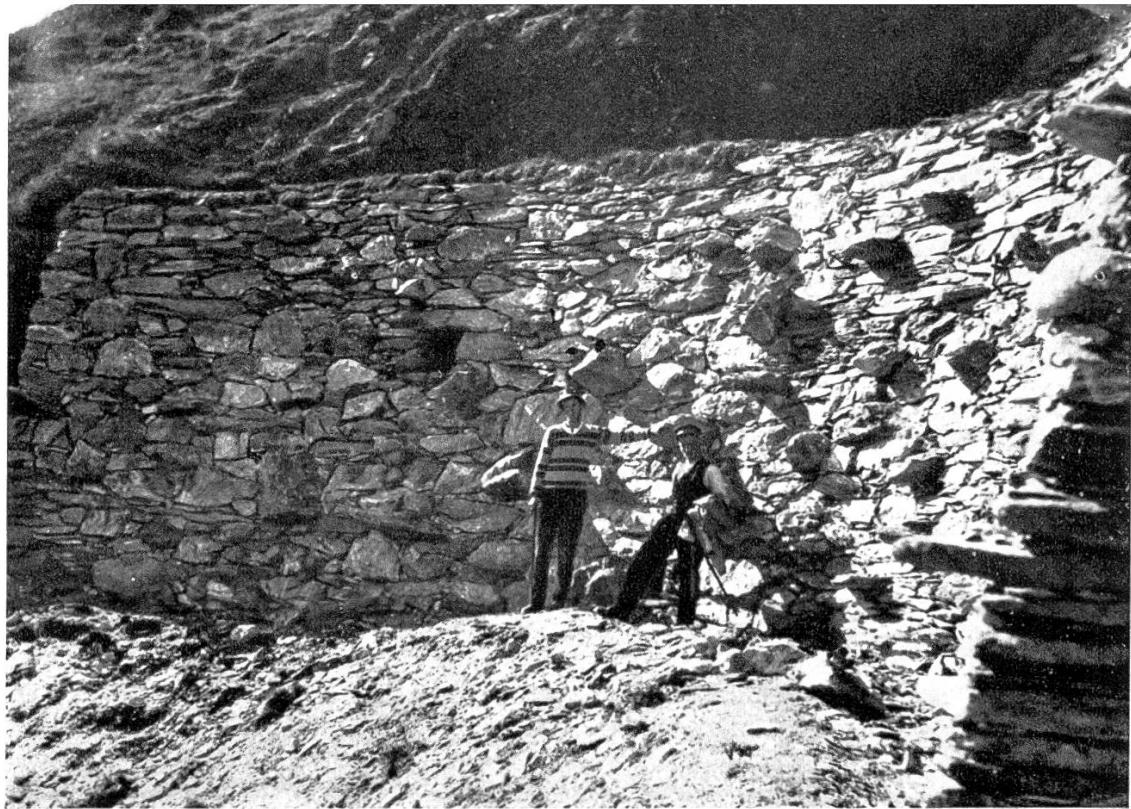
Gefrämmte Mauer in einem Graben des Schönbühls, Lawinenverbauung Faldum
Schlechtes Beispiel

Zwei Mauern (Tafel 5) zeigen je ein schlechtes und ein gutes Beispiel der Verbauung: Die erste, gebogene Mauer aus dem Jahre 1928 streckt ihre ungeschützten Flügel weit in die Luft hinaus und bildet einen sehr kleinen Boden zur Auflage des Schnees. Hätte man die Mauer gerade durch den Graben gezogen, dann wären die Flügel in den Berg hinein verlegt worden und die Breite des Auflagebodens hätte (bei gleichem Inhalt des Mauerwerkes!) gut vier Meter breiter gemacht werden können. Die andere Mauer aus dem Jahre 1929 wurde, hier allerdings am Hang, gerade gezogen; ihre größte Höhe beträgt sieben Meter. Das Mauerwerk ist bei beiden Mauern tadelloß, nur fehlt der gekrümmten Mauer noch ein Aufsatz von Hinterfüllung, der bei der andern Mauer, zwar undeutlich, als $\frac{1}{2}$ Meter hohes Steinmäuerchen sichtbar ist, und das zum Schutz des Mauerwerkes dient. Die Bauten haben einen Anzug von $\frac{1}{4}$, 80 cm Kronenbreite und genügende, durch das Mauerwerk und längs des gewachsenen Bodens durch die ganze Hinterfüllung führende Wasserkanäle. Die fertigerstellte Mauer kommt auf rund Fr. 23 pro Kubik-

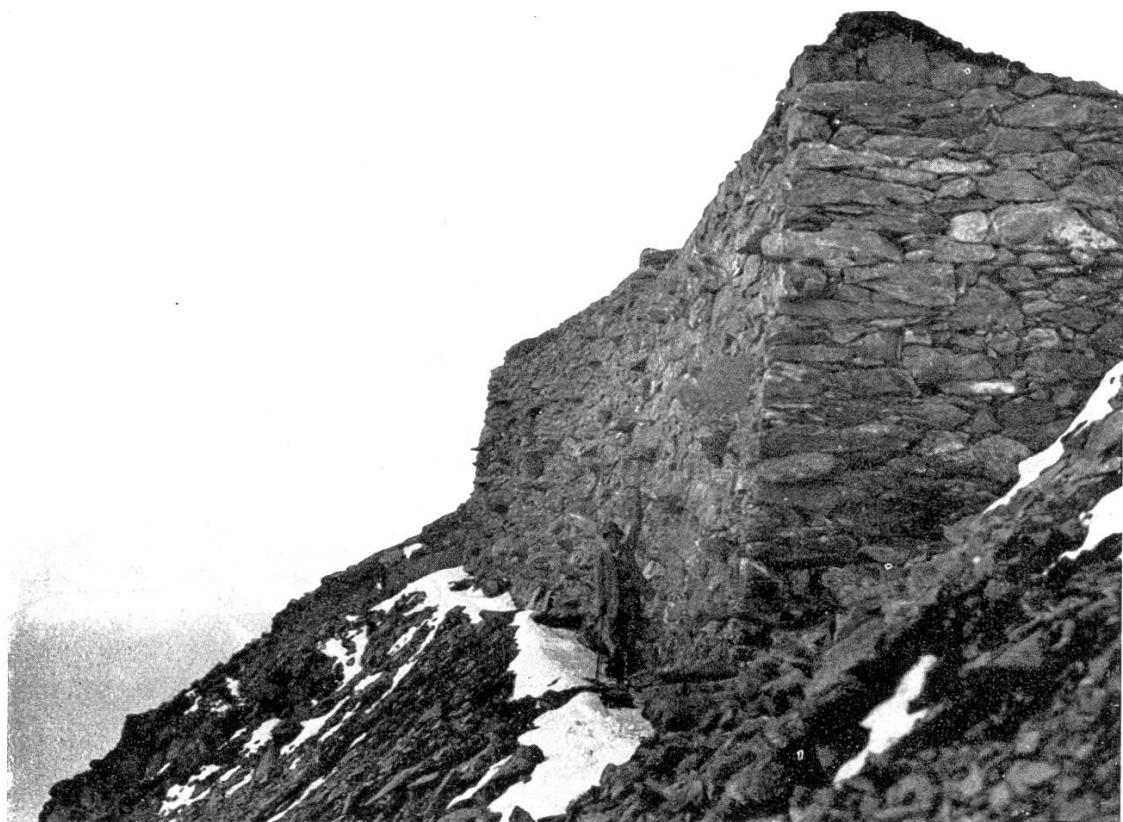
Tafel 5

Größere gerade Mauer am Strittengrat, gebaut 1929
Gutes Beispiel

meter zu stehen, doch wird bei der Berechnung Fundamentaushub, Mauerwerk und Hinterfüllung getrennt berechnet und bezahlt.

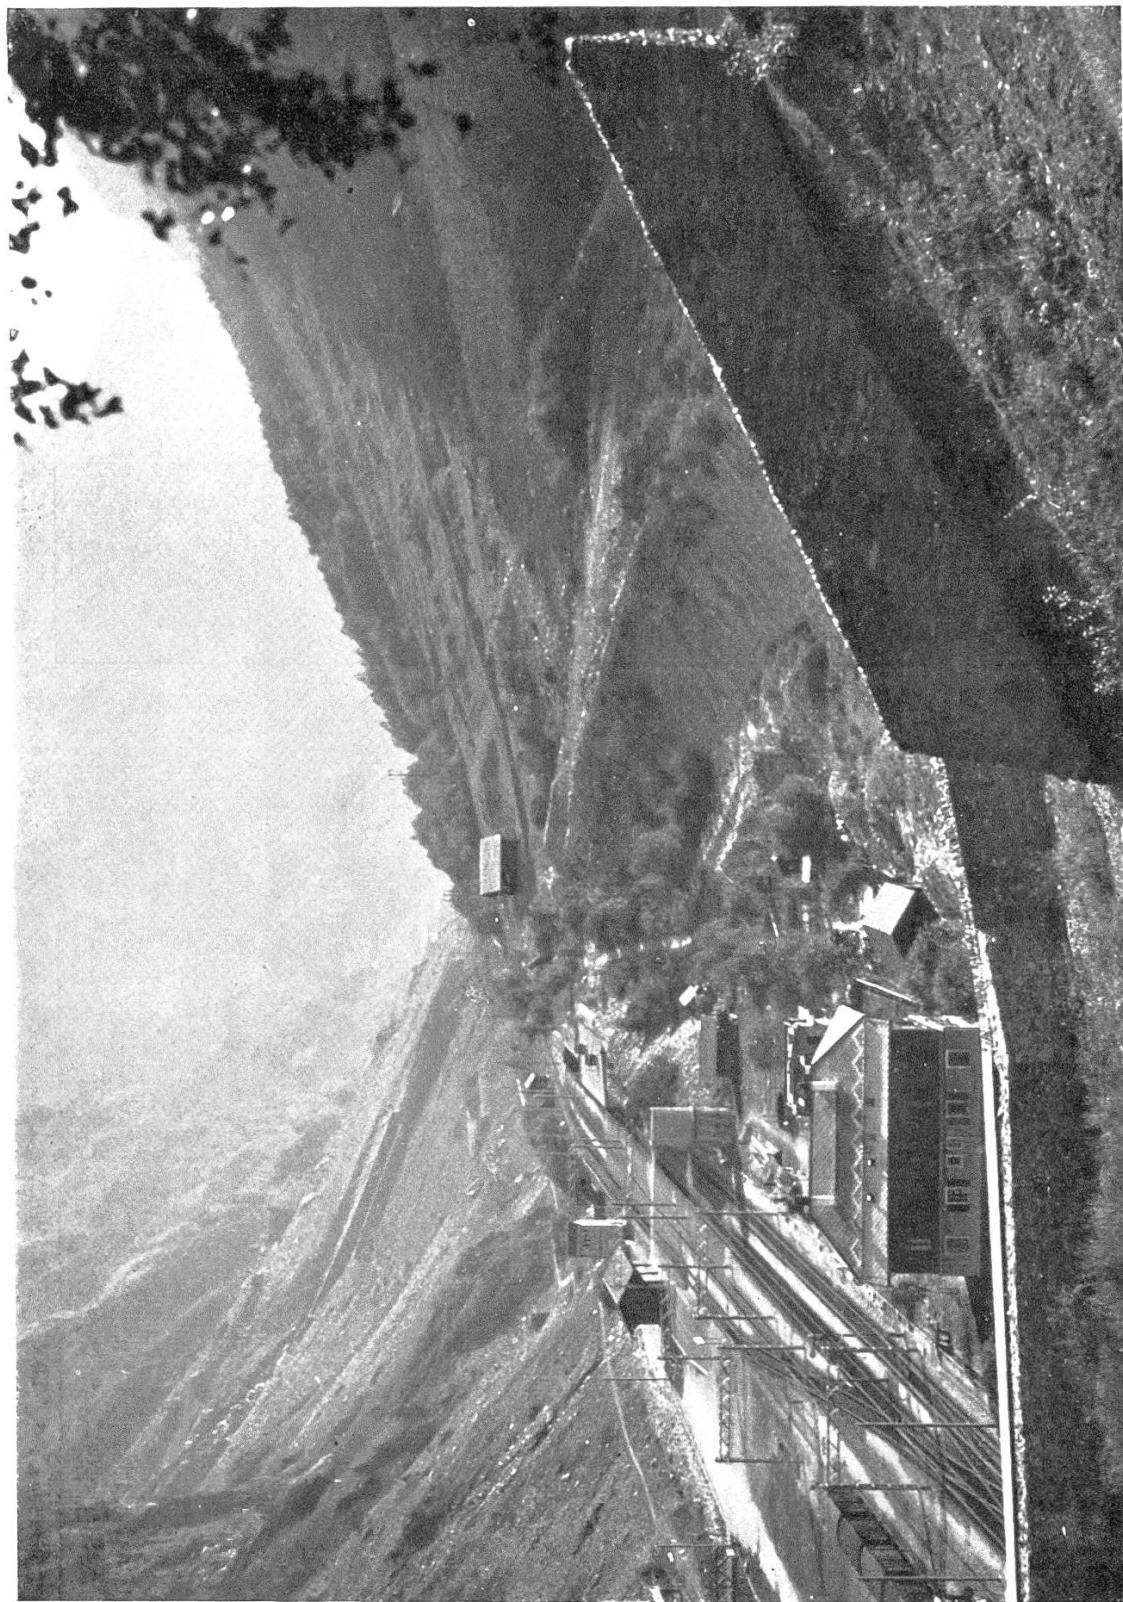
Gafel 6

Stationsanlagen in Goppenstein

Im letzten Bilde schließlich ist die Stationsanlage von Goppenstein (Tafel 6) mit dem Südportal des Lötschbergtunnels dargestellt. Das Stationsgebäude ist so an den Berg angelehnt, daß sein flaches Dach nicht über das Gelände hinaussieht, so daß die Lawinen ohne Schaden über das Gebäude hinwegschießen würden. Oberhalb des Tunnelportals sieht man noch Ablenkungsmauern, welche verhindern, daß der Tunneleingang durch Schnee verschüttet wird.
