Zeitschrift: Schweizerische Zeitschrift für Forstwesen = Swiss forestry journal = Journal forestier suisse
Herausgeber: Schweizerischer Forstverein
Band: 85 (1934)
Heft: 3

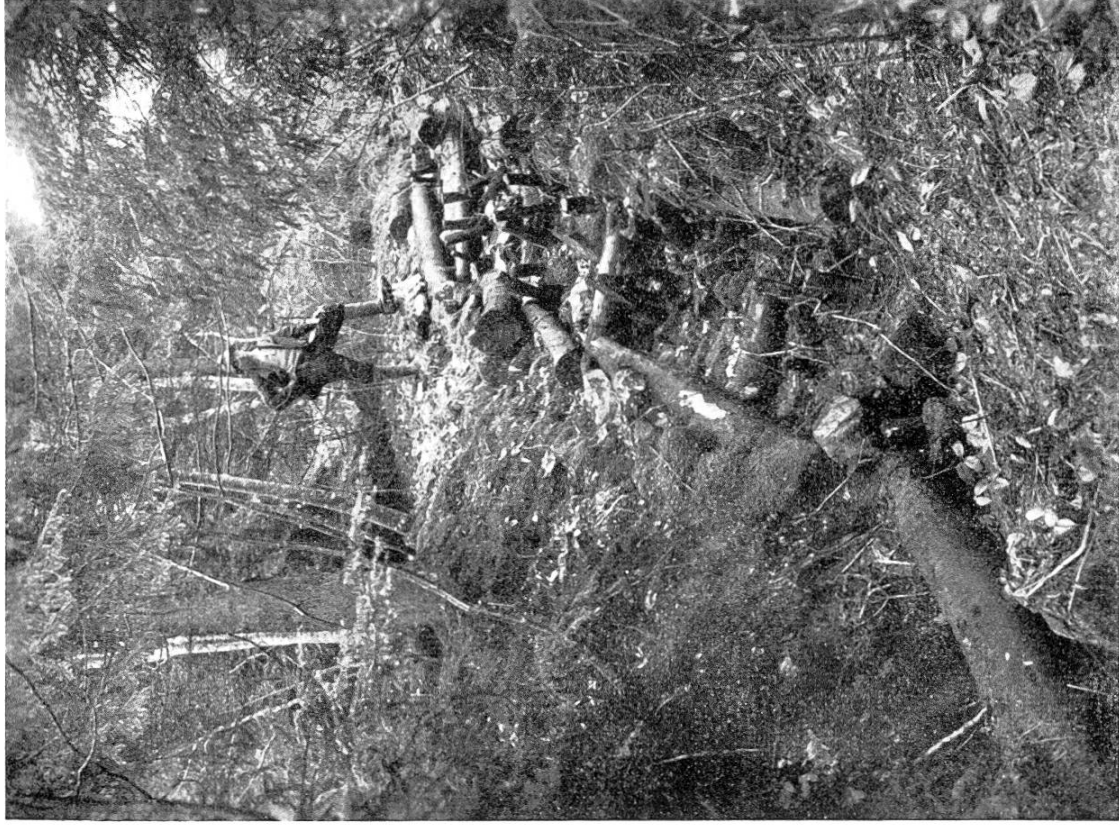
Abb. 1 b. Sohlensicherung, bestehend aus Steinpackung und Astwerkmaterial nebst Leitwerken, Querschwellen aus Holz, nach kurzer Zeit in schlechtem Zustande!

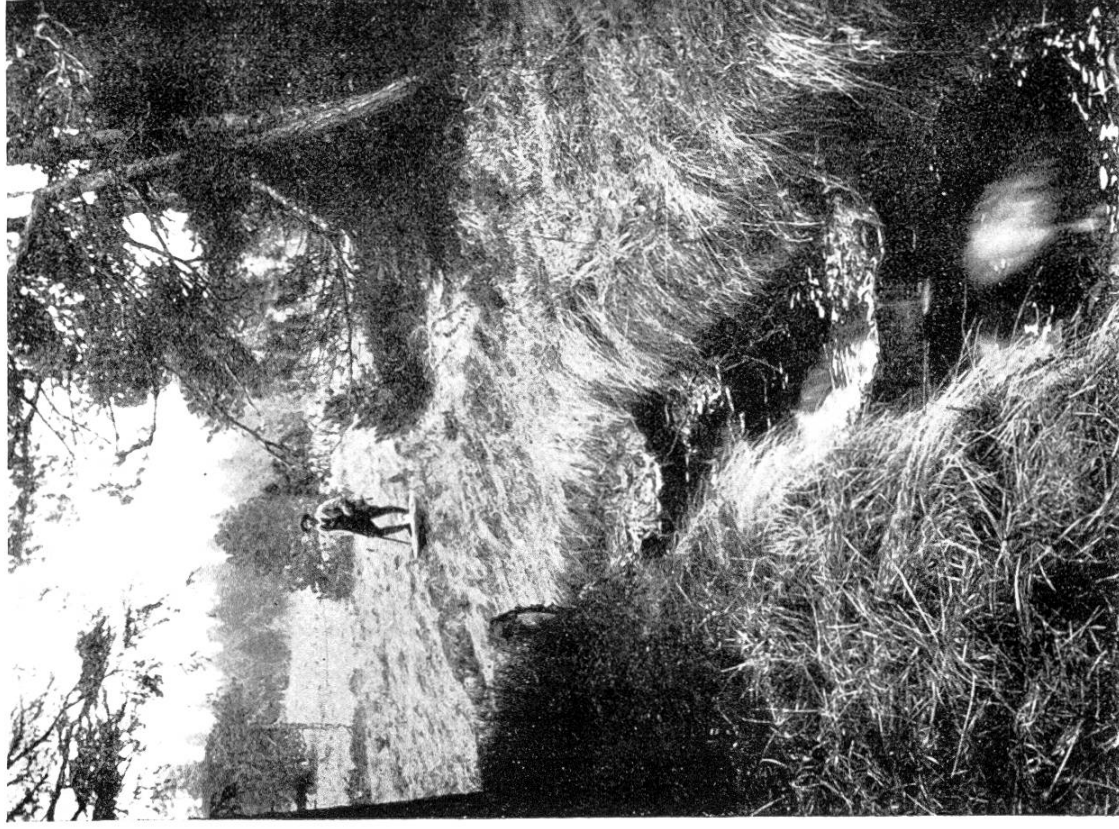
Abb. 1 c. Die früher vielfach angewendete Pfahlreihenverbauung als Sohlensicherung, führte im Laufe der Zeit zu Wasserstauungen, die Rutschungen in den tieferen Lagen verursachen. Das System hat sich als unzweckmässig erwiesen.

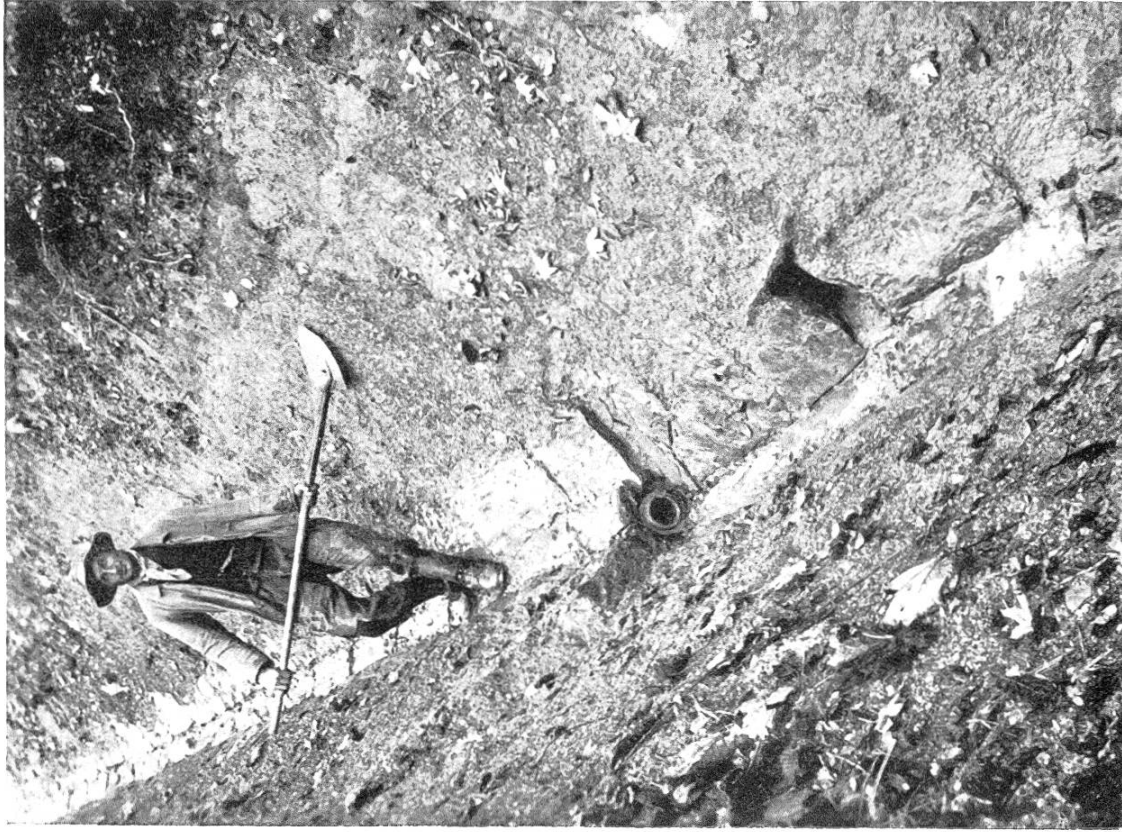
Abb. 3. Hauptabflussgraben mit eingebauter Steinschale als Sohlensicherung. Daneben Ueberlaufquellen, die zur Zeit der Schneeschmelze eine bedeutende Wassermenge führen.

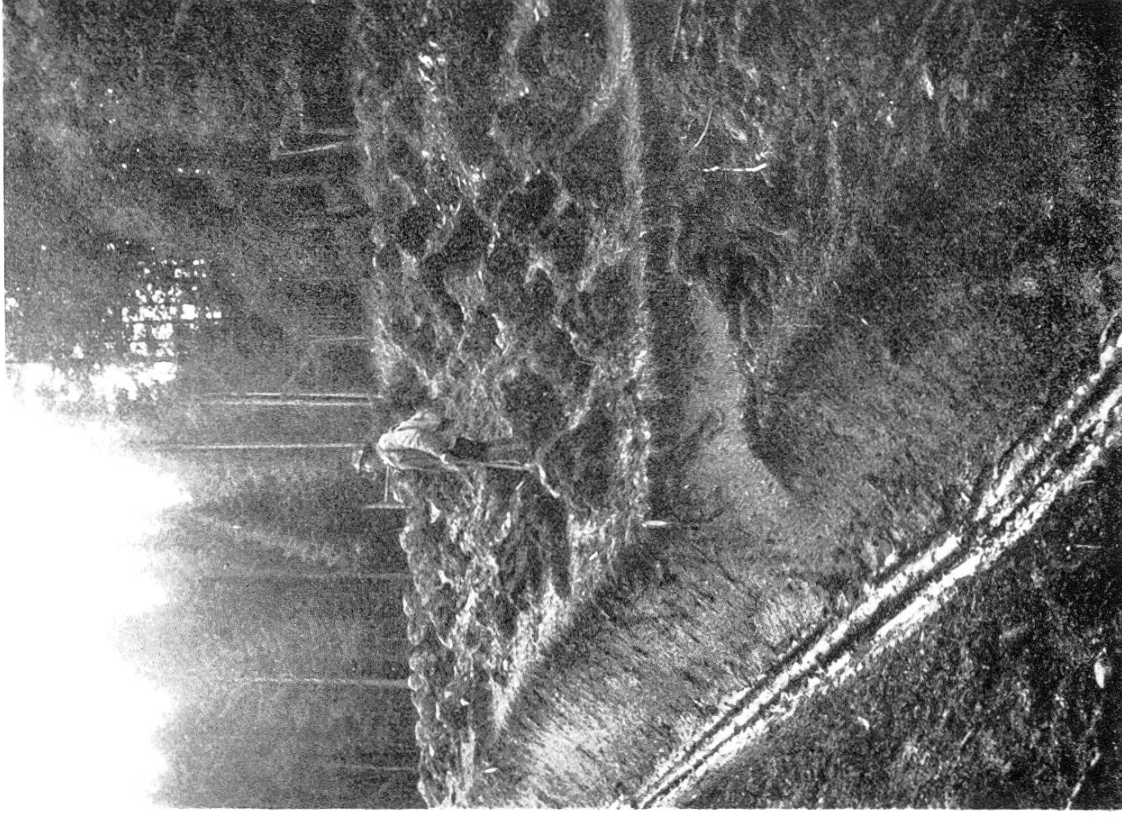
Abb. 4. Hauptabflussgraben mit eingebauter Rinne aus Holzplatten, zwecks Sicherung der Grabensohle.
