**Artikel:** Praktische Versuche mit Feuerschutzmitteln

## Praktische Versuche mit Feuerschutzmitteln.

Diese Brandprobe wurde am Mittwoch, den 15. August 1934, nachmittags, auf dem Werkplatz von Locher & Cie., Zürich, durchgeführt. In verdankenswerter Weise hat sich die Brandwache der Stadt Zürich während der Dauer der Brandproben zur Verfügung gestellt. Es wurden zehn Brandobjekte erstellt, wovon acht als verschalte kleine Bretterbuden von  $0.85 \times 0.95$  m Grundfläche und 1.70 m Höhe mit Pultdach und einseitiger Türe und zwei als offene Häuschen von  $0.90 \times 0.90$  m Grundfläche und 1.40 m Höhe mit Satteldach, beide

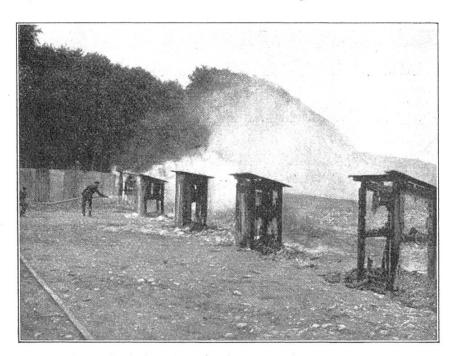
Abb. 9. Bei der Löscharbeit an der ersten Serie

Auf Abbildung 9 sehen wir den Zustand der Objekte der 1. Serie nach 22 Minuten Branddauer, wo die Löscharbeiten noch im Gange sind. Objekt 1 ist beinahe ganz verbrannt. Das Gerippe steht zwar noch, jedoch ist auch dieses zum Teil zerstört. Durch die Löscharbeiten, obwohl von der Brandwache der Stadt Zürich sehr sorgfältig durchgeführt, wurden da und dort angebrannte Teile abgelöst und fielen zu Boden. In dieser Serie hat sich die Intravan-Imprägnierung am besten bewährt.

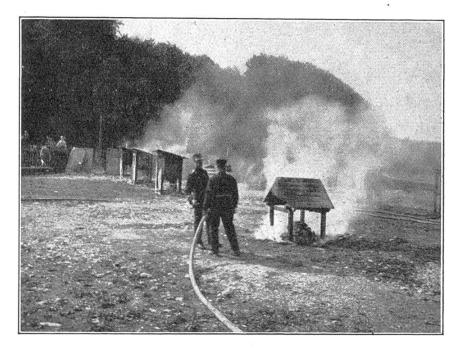
Abb. 12. Die zweite Serie nach dem ersten Löschen.

Abbildung 12 zeigt uns den Zustand der Brandobjekte kurz nach dem ersten Löschen; die Feuer glimmen hier immer noch weiter.
